## Lausunto golfkenttätöyömaalla tapahtuneista työnaikaisista sortumista

Lausunnon kohde on Petikon Pyymosassa sijaitseva Vantaan Golfpuisto Oy:n golfkenttätöyömaa, jonka esirakentamista suorittaa KRY Rakennus Oy. Sito Oy on tehnyt kohteen esirakentamisen geoteknisen suunnittelun ja toimii kohteessa työnaikaisena pohjarakentamiskonsulttina.

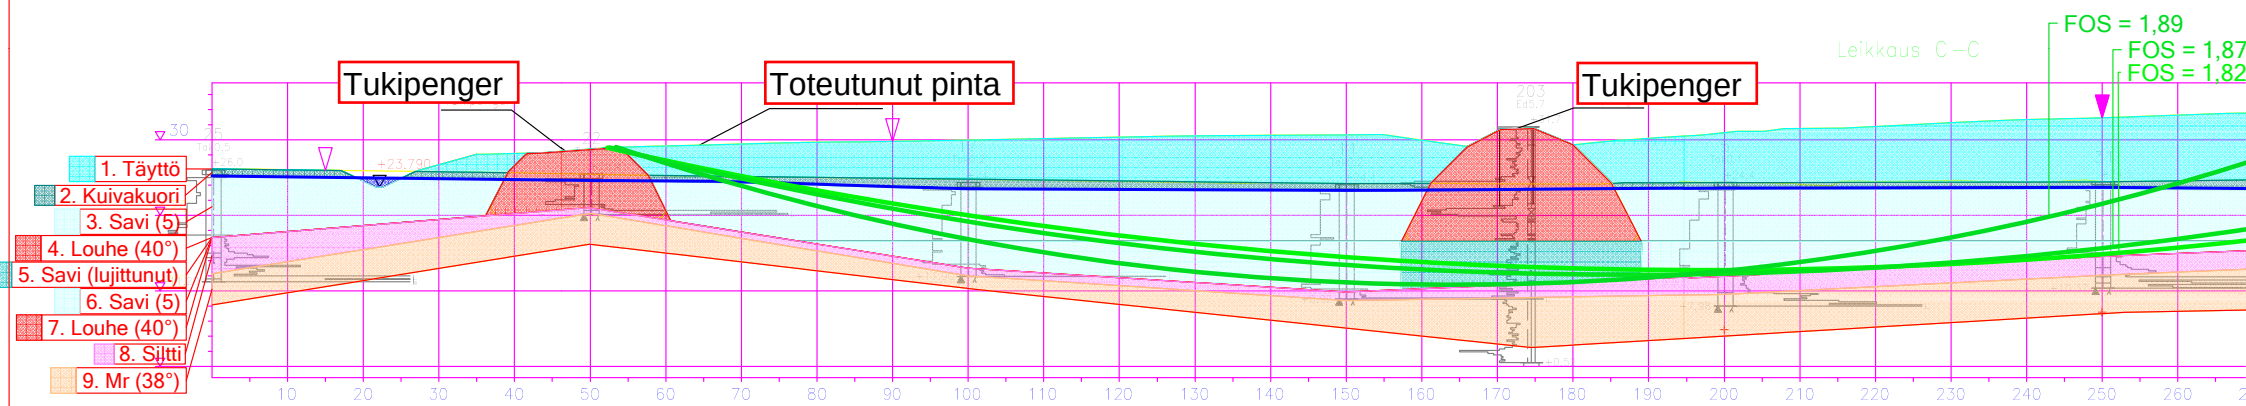
LIITE 2.

2D Janbu's Simplified  
Min.FOS = 1,82  
fo = 1,03

Kokonaisvarmuus.  
Lujittunut tukipenkereen alta.

Tilanne 27.3.2017/Petikon Golf  
Kalliorakennus  
Vakavuus leikkauksessa C-C  
MLi/Sito Oy

Siirtymiä seurataan mittauspisteistä. Maamassojen kohteeseen tuomisen päättyessä laaja-alaisen sortuman riski pienenee ja varmuus lähestyy lopullisen tilanteen vaatimaa kokonaisvarmuutta (Liite 2.). Mittauspisteissä havaittujen sivusiirtymien on pysähdyttävä ennen käyttöönottoa. Herukkapuron luisien pysyvyyttä parannetaan tarvittaessa luiskaverhouksella.
