Esteettömyyskartoitus 11.10.2022 – 12.10.2022

Harjoitustyö

Martinlaakson terveysasema Kuva rakennuksesta

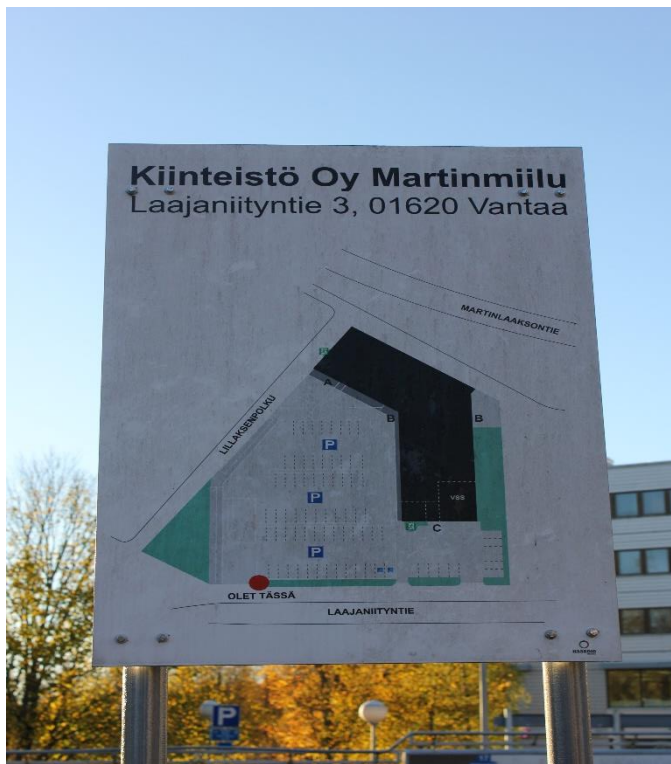
Kuvassa 2.1.1 oleva opastetaulu on ainoa alueen ulkopuolella sijaitseva opastetaulu ja opastetaulussa ei ole merkitty esteetöntä kulkureittiä. Opastetaulussa virheellisenä tietona on merkitty kaksi invapaikkaa, mutta invapaikkoja alueella on vain yksi. Parkkialueella sijaitsee toinen käytöstä poistettu invapaikka, jossa invamerkintä on haalistunut asvaltissa. Opasteen valaistukseen ei kantaakaan, sillä alueen kuvaaminen tapahtunut aamulla jo auringon noustua. Opastetaulussa haastavaa on myös sisäänkäynnin opasteiden puutteellisuus ja opasteissa ei ole huomioitu parkkialueen korkeuseroja, sillä parkkipaikat eri korkeudella.

Opasteen symboleissa havaittavissa ainoastaan rappujen kirjaimet sekä parkkialuemerkinnot. Opastetta pääsee katsomaan läheltä, mutta haasteeksi tulee opastetaulun korkea sijainti, jolloin opastetaulun katsomiseen joutuu kurkottamaan. Opastetauluun ei ole ilmoitettu sisäänkäyntien etäisyyksiä.

Kuva 2.1.1. (Kuva ulkoalueen opastetaulusta)

Rakennuksen esteettömyyden osalta tärkeää kiinnittää huomiota rakennuksen opasteisiin. Opasteita ulkoalueella olisi suositeltavaa olla enemmän ja esim. parkkialueen läheisyydessä olevassa opasteessa olisi hyvä olla merkittynä esteetön reitti rakennukseen. Ulko-opasteessa esiintyy myös harhaanjohtavana tietona toinen invapysäköinnin paikka. Opastuksen saavutettavuuden kannalta rakennuksen voisi miettiä mahdollisen äänimajakan sekä induktiosilmukan asentamista.

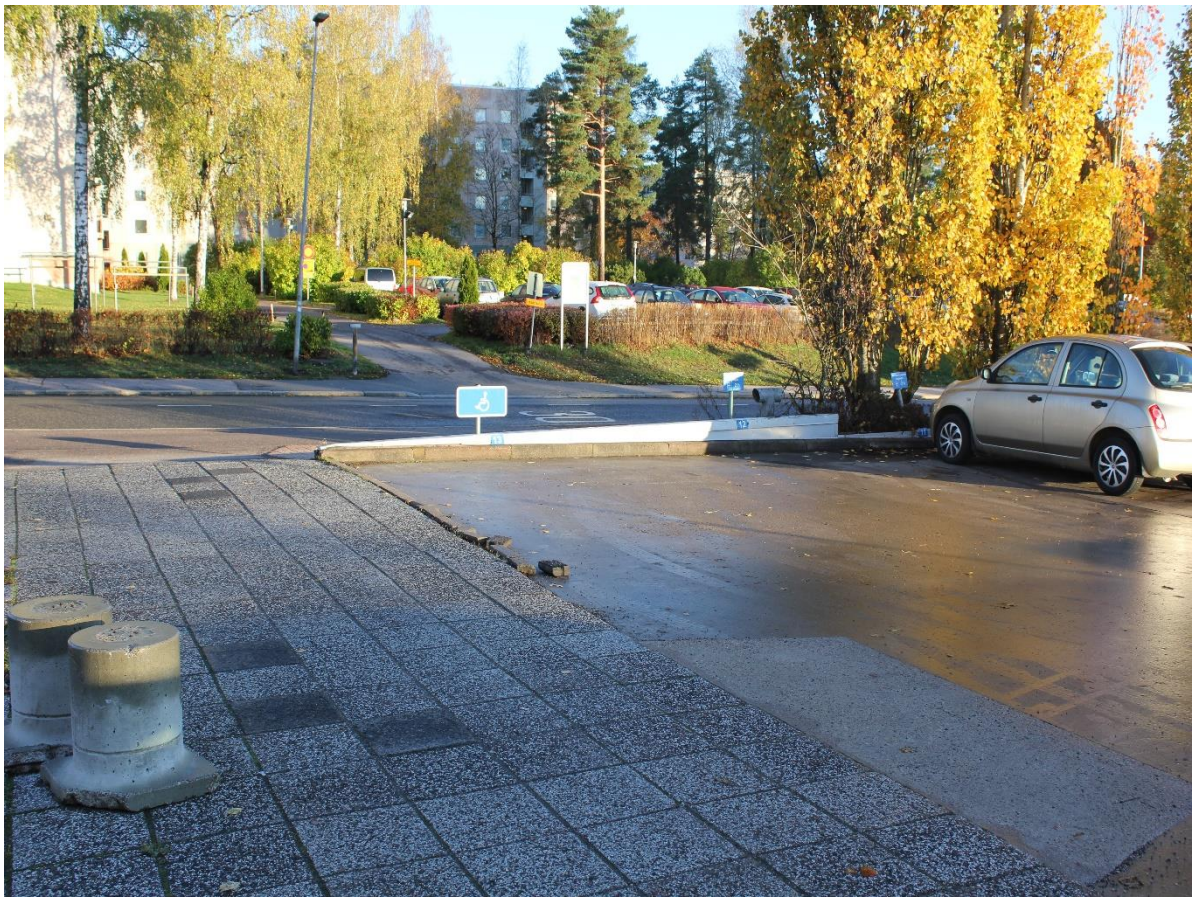
Ylätasolla sijaitsee 24 paikkaa, joista 12 paikkaa on merkitty asiakaspysäköintiin ja 12 paikkaa kotihoidon työntekijöiden pysäköintiin. Esteetön autopaikka on määräysten mukainen pituus ja leveyssuunnasta. Esteettömältä autopaikalta terveysaseman pääovelle on matkaa yli 10m, mutta pääovelle johtava kulkuväylä alkavan noin lähes invapaikan läheisyydestä. Invapaikan sivukaltevuus on 3,8%, joka ylittää määräyksen 1,8%:lla.

Kuva 2.2.1 Invaparkkipaikka laajassa kuvassa

Parkkialueen suhteen alueella olisi tärkeää huomioida toinen invapaikka, sillä parkkipaikkoja alueella on 50 kappaletta. Toisena huomiona olisi tärkeää pohtia saattoliikenne paikkana toimivan toisen kerroksen oven sähköistämistä, joka tekisi tästä ovesta myös saavutettavamman ja esteettömämmän. Parkkialueen olemassa olevan invapaikan osalta havaintona nousee kriteeristä 1,8% ylittävä sivukaltevuus, jonka korjaaminen olisi tärkeää.

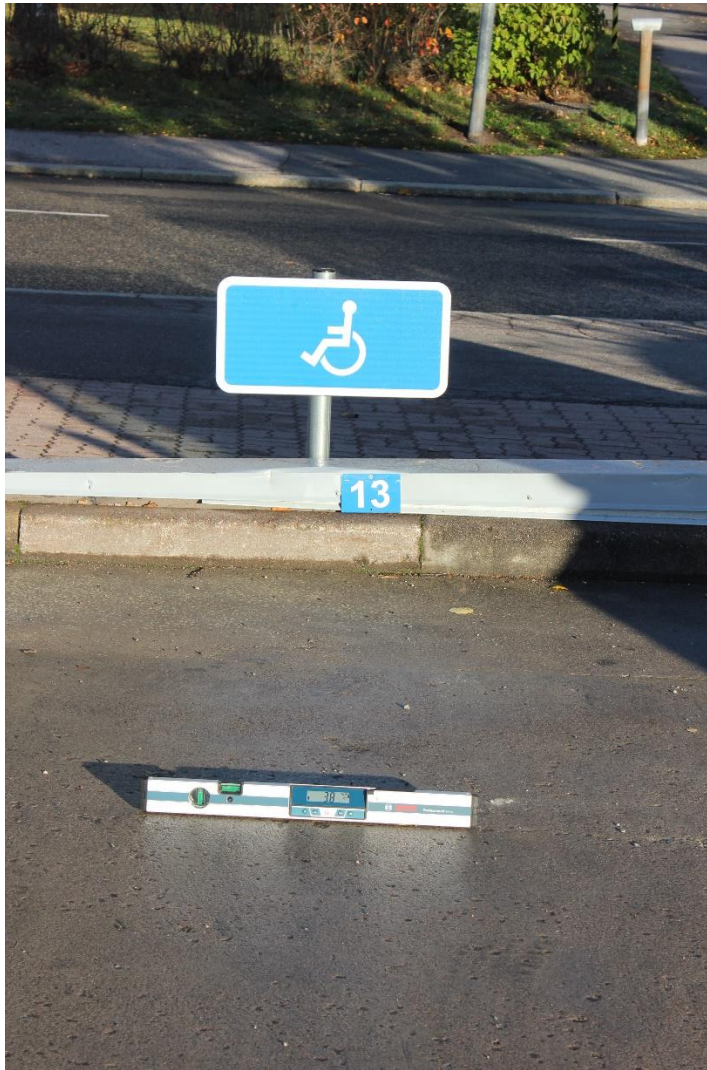
Kuva 2.3.2 Invaparkkipaikka, jossa havainnollistettu parkkipaikan sivukaltevuus

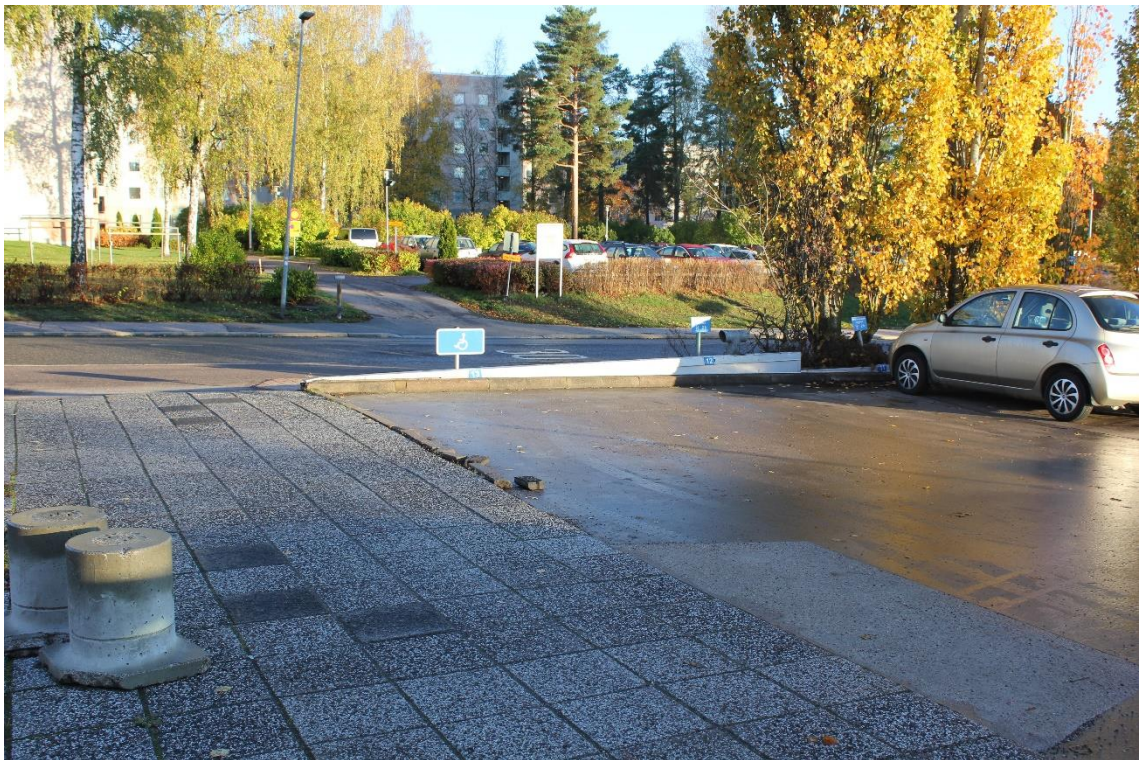
Rakennuksen ulkopuolella sisätiloihin johtavia luiskia kartoituksessa havainnoitiin kaksi kohtaa. Kuvassa 2.3.1 näkyy invapaikan läheisyydessä oleva luiska, joka sijaitsee terveysasemalle johtavan ulko-oven kulkuväylälle. Luiska kaltevuudesta ei huomioitavaa sekä luiskan materiaali eroaa kulkuväylän pinnasta.

Kuva 2.3.1. Invapaikan läheisyydessä oleva luiska kulkuväylälle sisään.

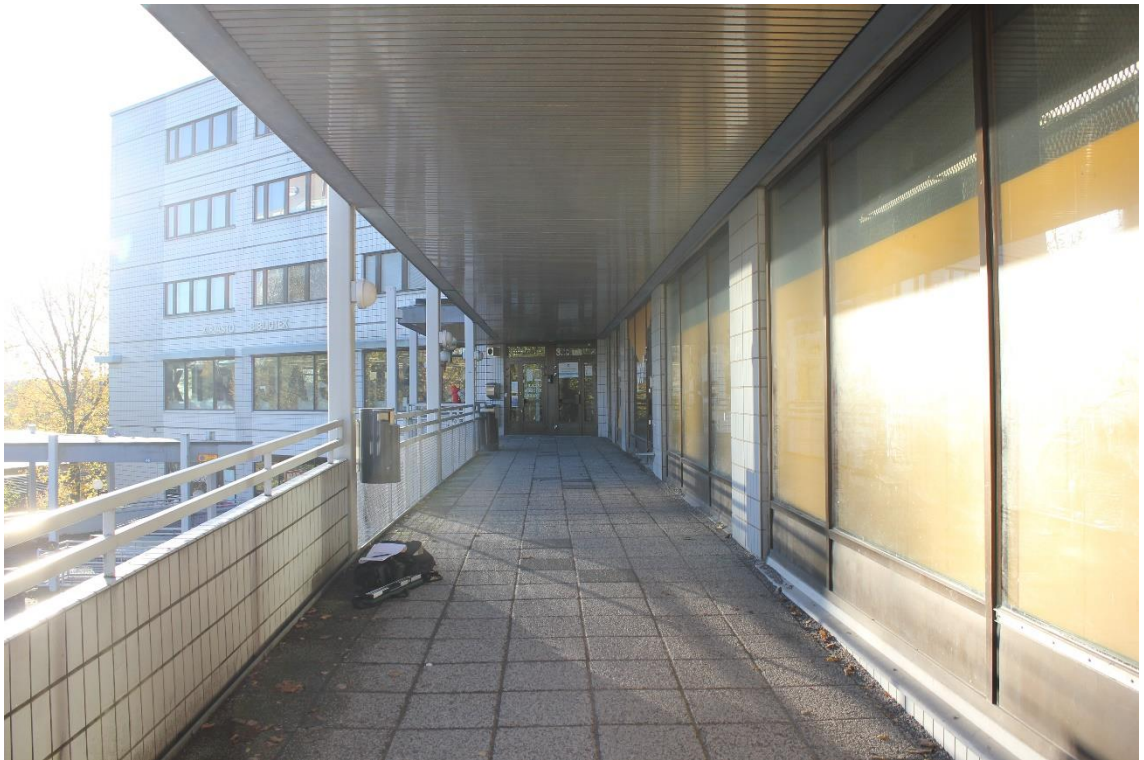
Toisena luiskana kartoituksessa huomioitiin kulkuväylä (kuva 2.3.2) terveysaseman kolmannen kerroksen ovelle, jonka läheisyydessä sijaitsee terveysaseman ainoa invapaikka. Kulkuväylän pituus terveysaseman pääovelle on yli 10m ja matkan varrella tulee yli 5 m pitkä liuska, jonka pituuskaltevuus

matkan varrella on 5,1 % - 5,4 välillä. Kulkuväylä on katettu ja kulkuväylän erottaa kuvassa (2.3.2) vasemmalla puolella sijaitseva suojareuna sekä oikealla puolella sijaitseva rakennuksen ulkoseinä. Kulkuväylällä terveysaseman pääovelle ei ole käsijohteita kummallakaan puolella eikä tummuuskontrasteja ja väylän materiaalin väritys tasaisen harmaa, jolloin esimerkiksi heikkonäköisellä ihmisellä voi olla haastavaa havaita kulkuväylän reittiä. Reitin pintaan liittyen ei havaittavia huomioita, sillä esteettömyyskartoitusta tehdessä sää ollut kuiva syyskeli eikä lehdet olleet tippuneet vielä puista.

Kuva 2.3.2. Luiska rakennukseen sisään tullessa

Invapaikan läheisyydestä lähtevä kulkukäytävä on hyvä katoksensa vuoksi, joka estää kulkuväylän maapinnan liiallisen kostumisen ja sen myötä ehkäisee liukastumisvaaroja. Kulkuväylän kehittämistä voisi olla tummuuskontrastien edistäminen, jolloin heikkonäköiselle ihmiselle helpottuisi liikkuminen. Toinen vaihtoehto olisi taktiiliviivojen asentaminen, jotka ohjaisi esim. ulko-ovelle sekä ulko-ovilta hisseille. toisen kerroksen ovelle sähköoven asentaminen voisi helpottaa esteettömyyttä.

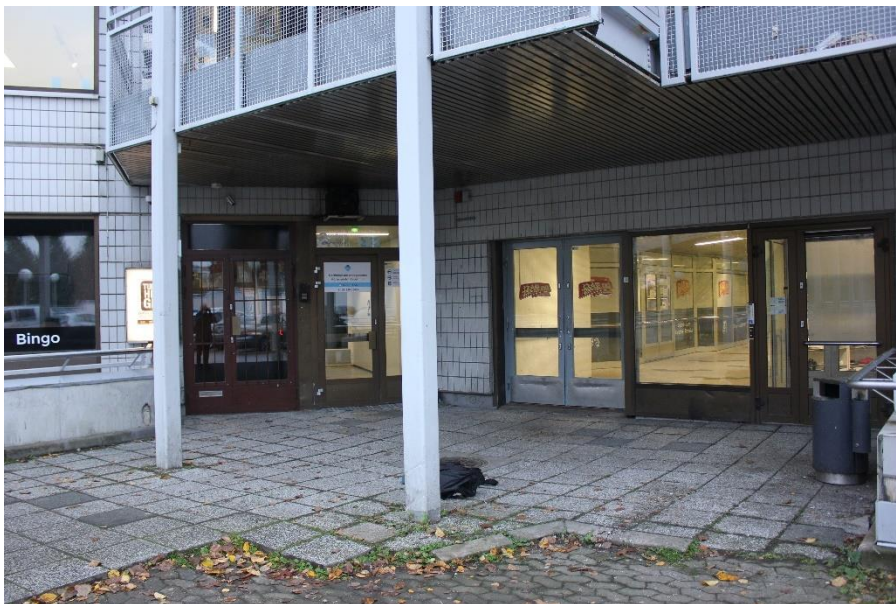
Kuva 2.3.3. Sisäänkäynti terveysasemalle 2. kerroksesta.

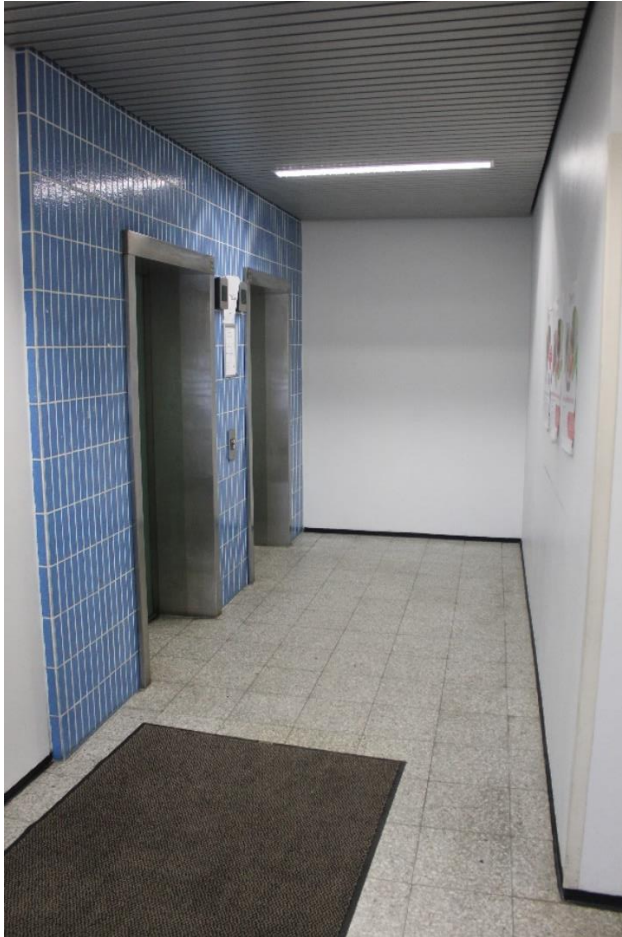
Rakennuksessa sisällä opasteet löytyvät 2.kerroksen ja 3 kerroksen aulatiloissa hissien läheisyydestä. Opasteet ovat paperille tulostettuja, jotka sisältävät tiedot, mitä terveysaseman palveluja on eri kerroksissa. Rakennuksessa ei ole äänimajakkaa eikä induktiosilmukkaa eikä sisällä olevissa opasteissa kerrota esimerkiksi invavessojen sijaintia, eikä esteettömiä kulkureittejä kuvat pyörätuolisymbolilla. Opasteet sijaitsevat hissiovien välissä (kuva 3.1.1). Opasteen sijainti ei aiheuta törmäysvaaraa ja opasteita on mahdollista päästä katsomaan läheltä. Opastetaulun keskikohta sijaitsee kriteerien mukaisella korkeudella eli 1,4 -1,6 metrin välissä.

Opasteiden alueelta puuttuu kohotekstit, pistekirjoitus sekä erilaiset symbolit. Opasteen pinta normaali A4-kokoinen paperi ja osa opasteen tekstissä painettu fontti on tummennettu. Opasteiden osalta havaintona, että terveysaseman 2.kerroksen ja 3. kerroksen kulkureiteillä ei ole huomiolaattoja, kohomerkinkeitä tai muita opastavia ratkaisuja.

Kuva 3.1.1. Aulatila ja suunta hisseille, jossa sijaitsee opasteet terveysaseman palveluista.

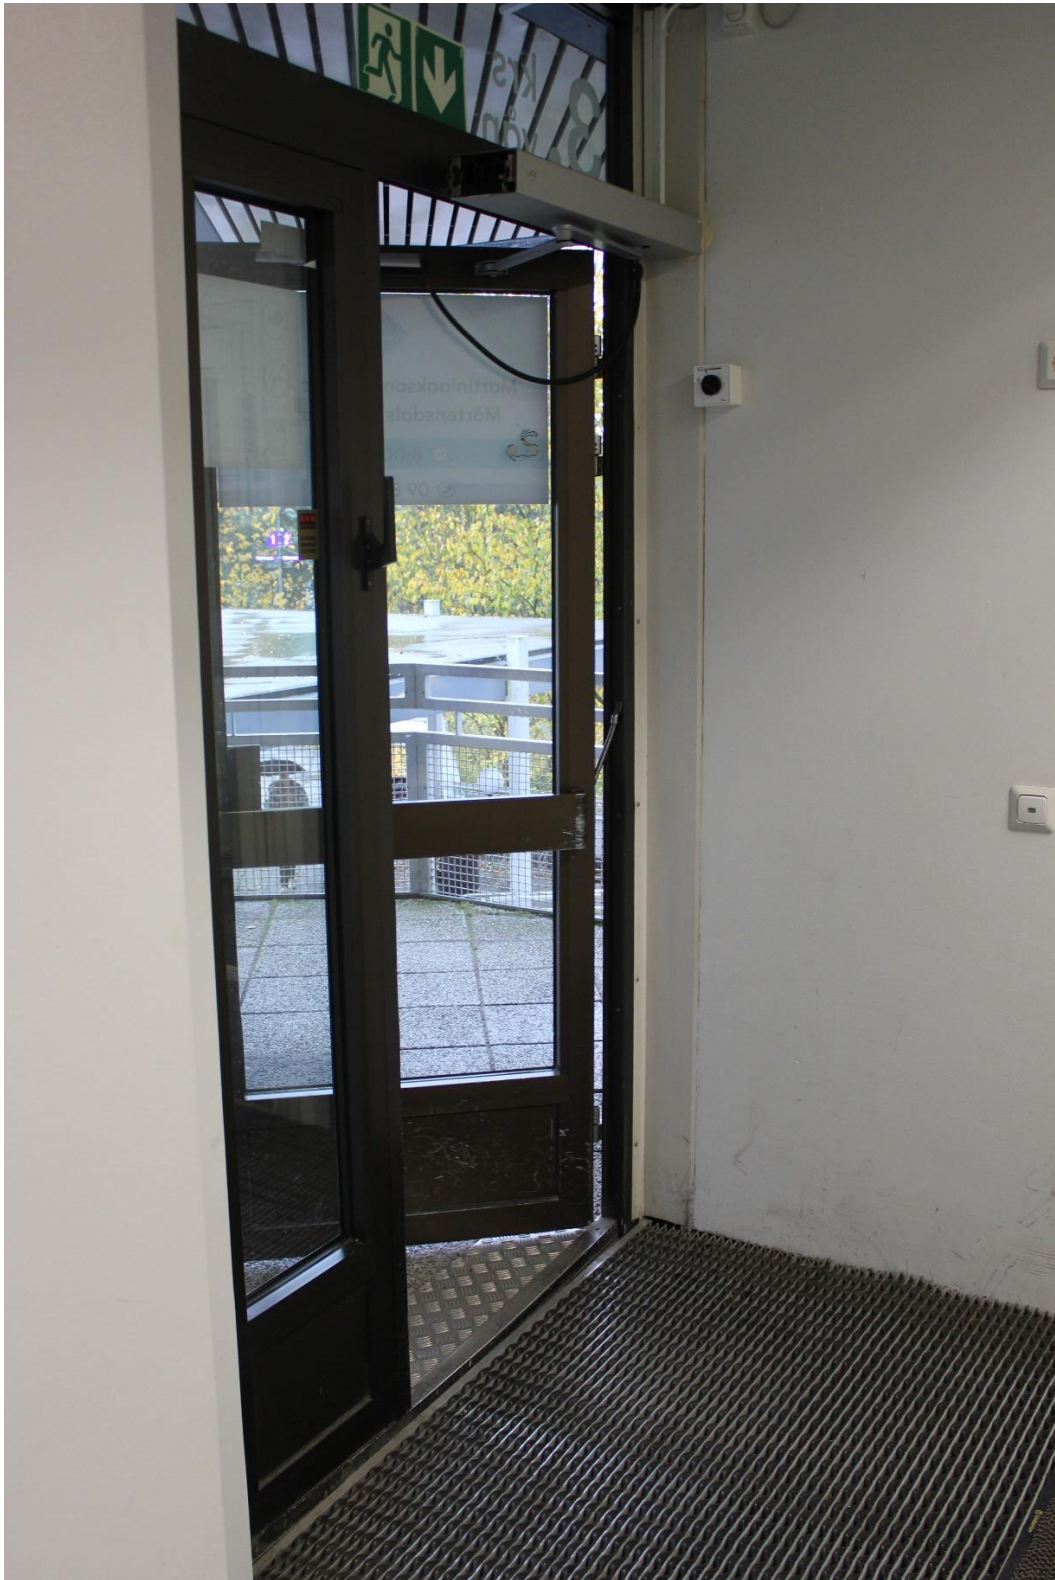
Kartoituksen kohteena havainnointiin kahta terveysaseman ovea, jotka sijaitsivat toisessa kerroksessa, joka alkaa parkkipaikka-alueen alatasanteella sekä kolmannen kerroksen sisääntulo ovi ulkona sijaitsevan kulkukäytävän päässä. Ovet erottuvat ympäristöstään niin, että oviin on laitettu Vantaan kaupungin tunnuksilla varustettu tarraratkaisu, joissa lukee Martininlaakson terveysasema. Molempien ovien ulkopuolella oleva on kriteerien mukainen yli 1500 mm pyörähdysympyrä sekä sisäpuolella yli 1500 mm pyörähdysympyrä. ovien Kynnys havaittavissa tarkemmin kuvassa 3.2.1, joka on suorareunainen. Kolmannen kerroksen ovesta on sähköinen avaus ja avautuu liiketunnistuksella. Martinlaakson terveysaseman henkilökunta todennut kartoituspäivien aikana, että kyseisessä sähköovessa ollut useasti teknisiä haasteita. Sähköovi pysyy auki kriteerin mukaisen 25 sekuntia.

Kuva 3.2.1 Kolmannen kerroksen oven sisääntulo

Ulko-ovien osalta esteettömyyttä voisi parantaa panostaminen esimerkiksi äänimajakana asentaminen tai ohjaavien viivojen käyttäminen, sillä toisen ja kolmannen kerroksen alueilla ovia molemmin puolin ja vantaan kaupungin viestinnällisellä ilmeellä varustetut opasteet eivät näy kaikille. Ovilla olevat opasteisiin tai ovien alueella miettiä pistekirjoitusopasteiden käyttämistä.

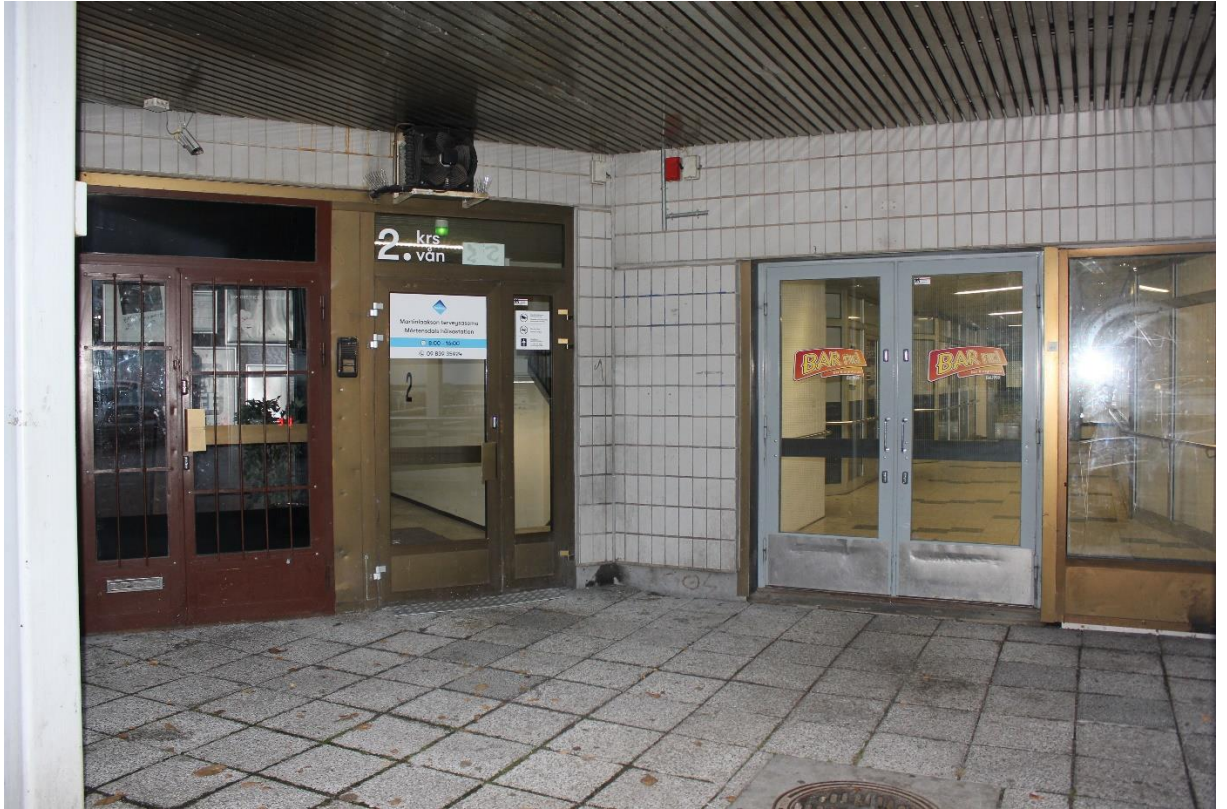
Toisen kerroksen (kuva 3.2.2) ovesta käsin avattava ovi, jonka tarvittava voima ollut kevyt ja voi mahdollisesti sääolosuhteiden muuttuessa painautua tuulen mukana voimakkaasti ulos. Molemmat ovet avautuvat vetämällä.

Kuva 3.2.2 Toisen kerroksen oven sisääntulo keskellä olevasta ovesta.

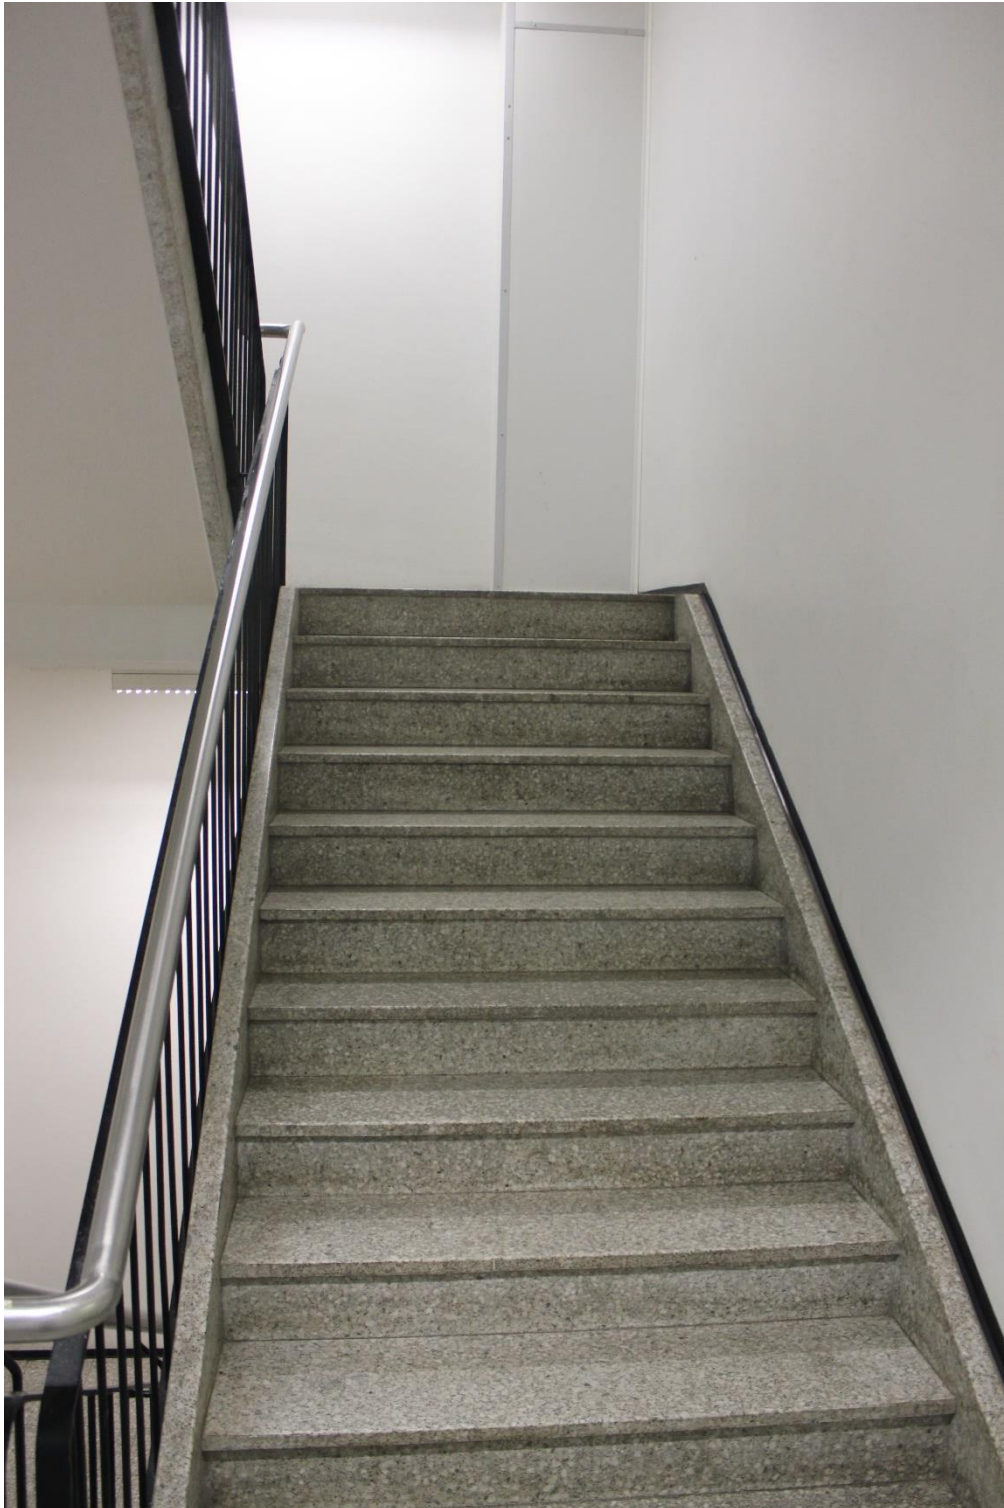
Rakennuksen portaat sijaitsevat ulko-oven jälkeen sisääntuloeteisen läheisyydessä, josta haarautuu reitti portaille tai hissien suuntaan. Portaita on noustavana jokaisessa vaiheessa 11 kappaletta, jonka jälkeen tulee aina välitasanne. Väriykseltään portaiden ympäristön harmahtavaa ja selkeitä värieroja ei ole ympäristö erottamaan esimerkiksi porrasaskelmia. Kontrastien eroavaisuuksia havaittavissa ainoastaan portaiden kaiteiden musta väri sekä

seinässä erottuva viiva. Portaiden mitoitus on korkeutena 150mm ja syvyytenä 290mm. Portaiden askelmissa ulkoneva reuna, joka tulee ulos noin 1cm matkan. Portaiden käsijohde sijaitsee ainoastaan portaikon vasemmalla puolella ja on jatkuva aina ylimpään kerrokseen saakka. Muodoltaan käsijohde on pyöreä, joka on myös sileä. Heikkoutena käsijohteessa on ympäristön samanlainen väriskaala.

Kuva 3.4.1. Terveysaseman rakennuksen portaikko

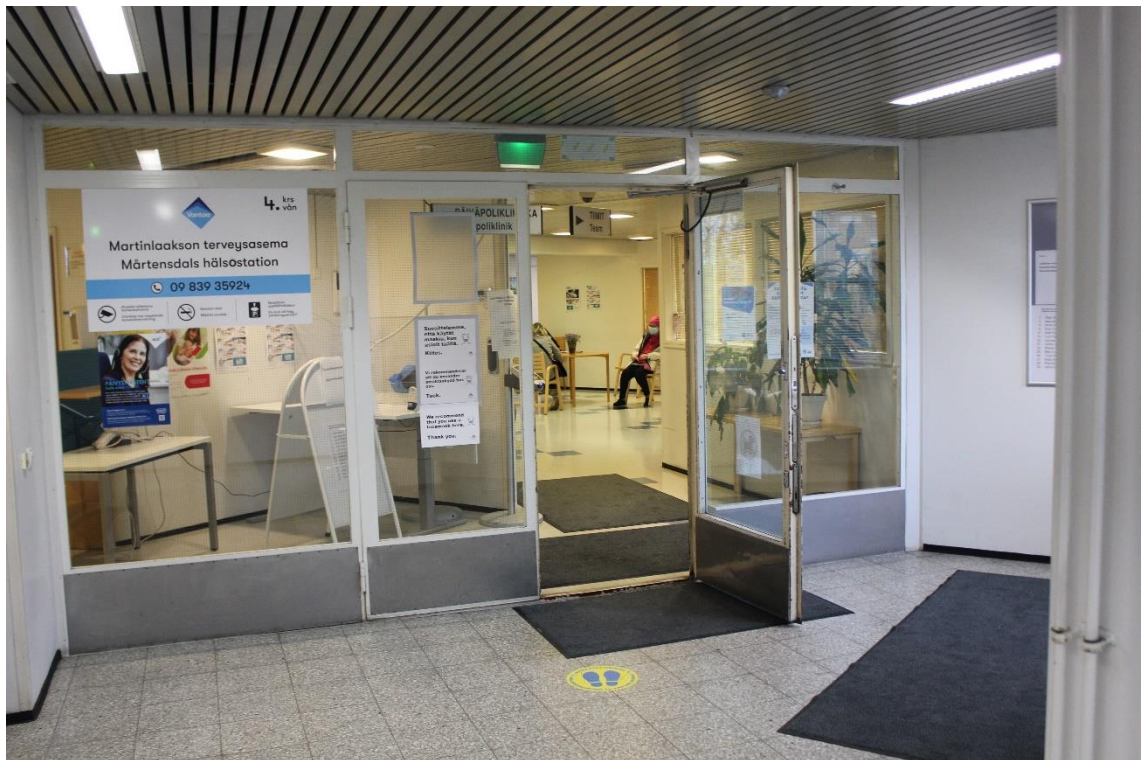
Terveysaseman aulatilaan saapuminen tapahtuu hissien ovelta noin 10 metrin päässä olevasta pääovesta. Sisääntulo pääoven jälkeen terveystaseman aulatila haarautuu kahteen eri suuntaan (kts. kuva 3.5.1), jossa oikealla puolella oleva johtaa aulatilaa penkeille. Kuvassa havainnollistuva vasemmanpuoleisen väylän matkalla on ilmoittautumiskone, jossa vuoronumeron pyyntö. Vasemmanpuoleisen väylän kohdalle on asetettu erilaisia huonekaluja sekä opastetauluja, jotka saattavat aiheuttaa tukoksen esimerkiksi apuvälineillä liikkuesssa.

Terveystaseman aulatilaan sisään tullessa pääovi jatkuvasti auki. Kuvassa ilmenee, että sisääntulo-oven saa laajennettua, mutta laajennusosan kahva on yli 1000mm korkeudella. Aulassa olevat kalusteet ovat irtalaisia tuoleja tai sohvia, joiden istuinkorkeudet ovat asianmukaiset. Kiinteitä huonekaluja aulatilassa ei ole. Aulatilaa lattiataso on tasainen ja kova ja vapaa kääntymistila on yli 1500mm. Lattiapinnan luistavuuteen ei kanta, sillä kartoitushehkellä sää ulkona ollu kuiva syyskeli. Aulatilaan saapuessa lattiaan laitettu vaihdettavat matot (Kuvassa 3.5.2.).

kuva 3.5.1 Sisääntulo terveysaseman aulatilaan

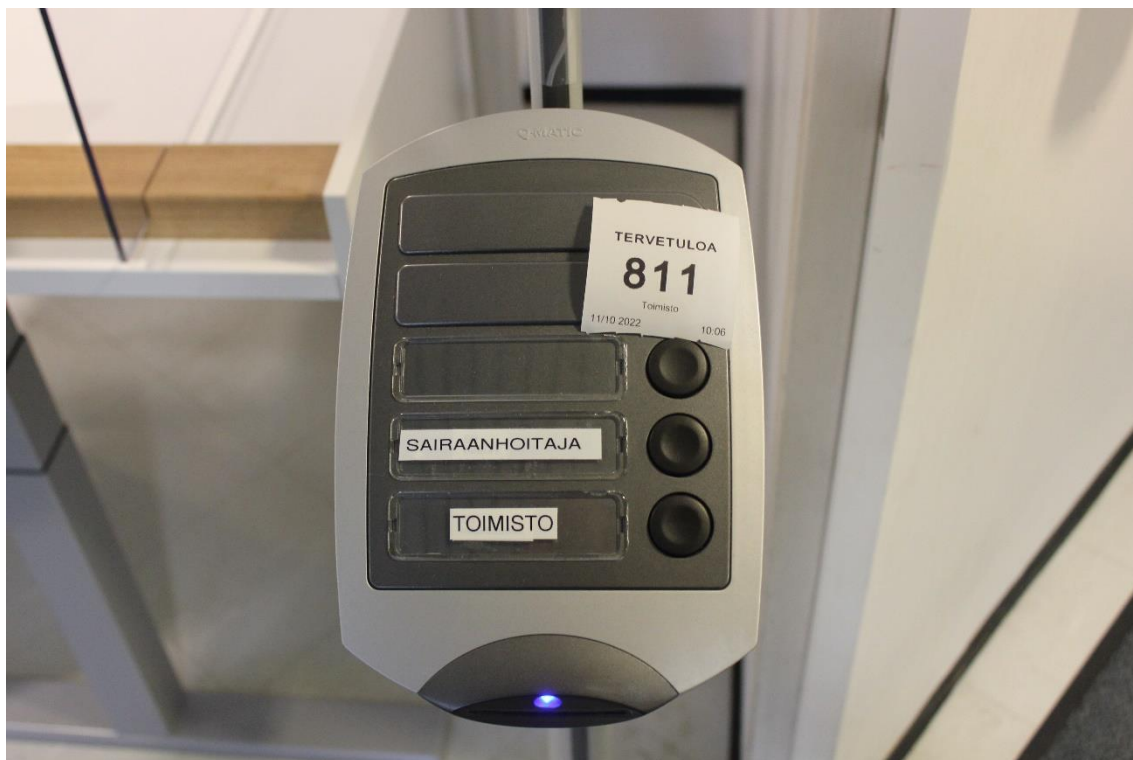
Aulatilassa ei ole varsinaista asiointitiskiä, vaan terveystaseman palveluun vastaanotto tapahtuu lääkärin kutsulla. Tilassa on erikseen oma vartijankoppi, josta tapahtuu asiakaspalvelu ainoastaan kysymällä. Aulatilaan saapuessa on vuoronumerojärjestelmä, joka on 1000 mm korkeudella. Vuoronumerojärjestelmässä ei ole äänikomentoa eikä terveystasemaan tilassa ole äänimajakkaa eikä induktiosilmukkaa. Aula- ja odotustilan alueella seinissä taideteoksia. Valaistuksen suhteen tilassa ei havaittavissa katvealueita ja aulatilaa valaistuksen voimakkuus oli 203 luxia.

Kuva 3.5.3. Aulatilän vuoronumerojärjestelmä.

Aula- ja odotustilan esteettömyyttä pystyisi parhaiten parantamaan vuoronumerojärjestelmälaitteen päivittämällä äänikomento-ominaisuuksilla varustetulla järjestelmällä, johon pystyisi lisäämään myös pistekirjoitusjärjestelmän. Invavessan osalta olisi suositeltavaa päivittää vessan ovessa olevan pyörätuolisymbolin värikontrastia muuttamalla paremmin huomioitavamaksi. Aulatilaan esteettömyyttä voi parantaa myös esimerkiksi opastavilla taktiiliviivoilla, jotka ohjaavat esimerkiksi vessatilaan ja odotustilaan.

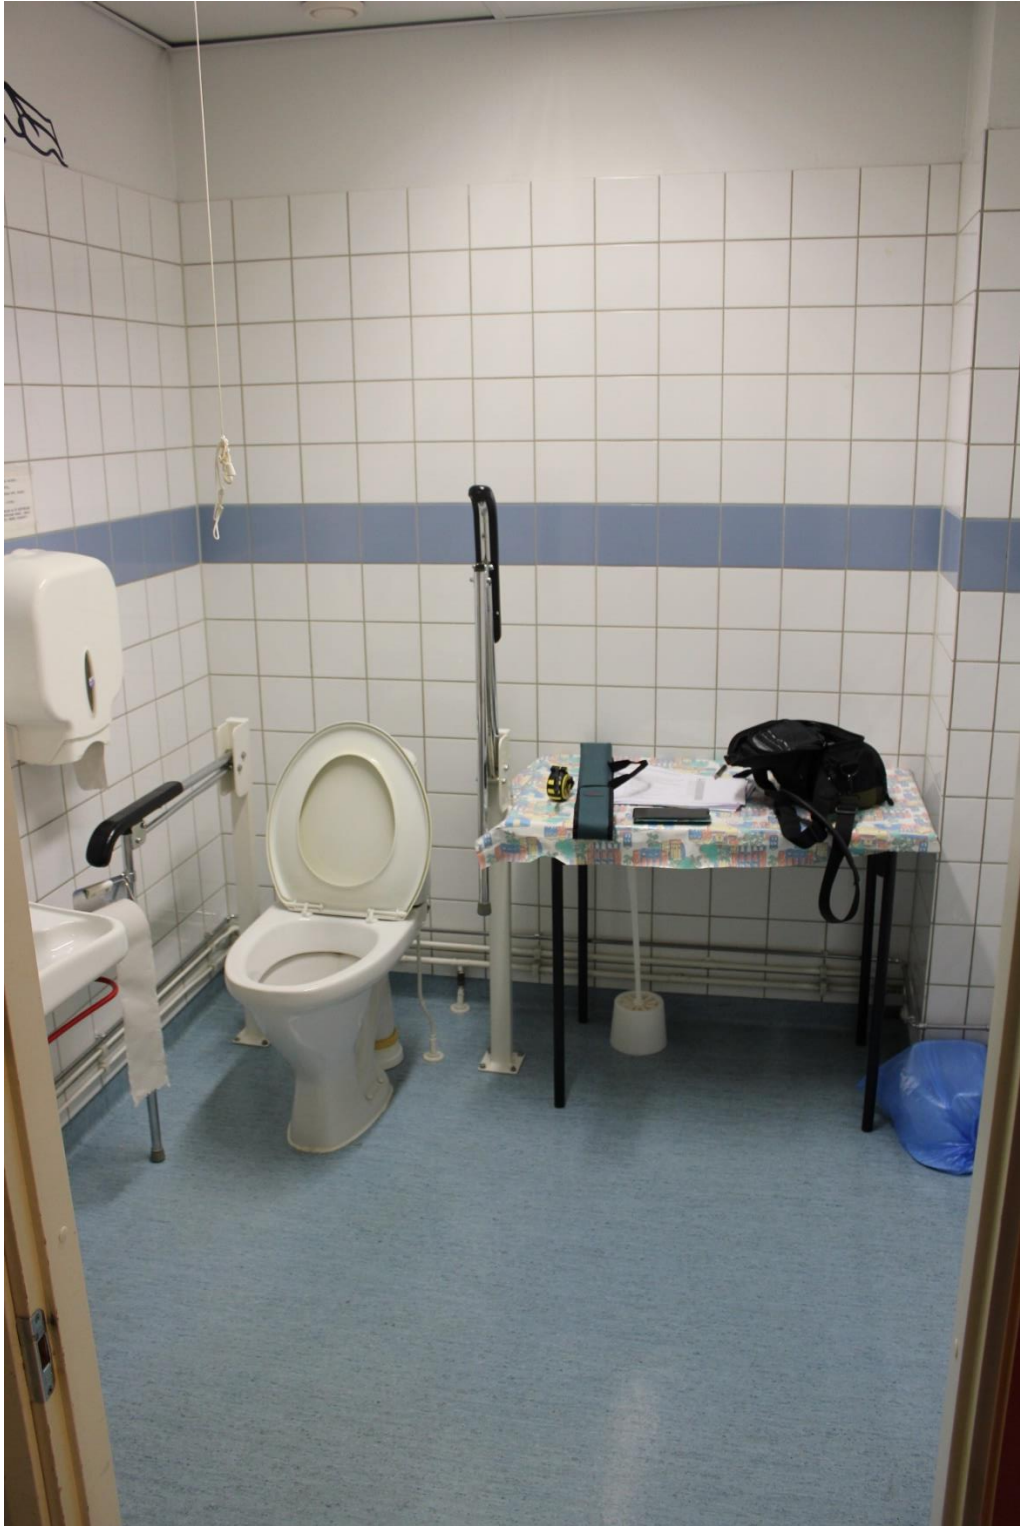
Vessan sisällä halkaisija on on 1800mm, joka on määräyksien mukainen. WC-istuim on kiinteästi kiinni lattiassa ja vapaan tilan leveys pytyn oikealla puolella on 450 mm ja vasemmalla puolella 1500mm. Istuimen korkeus lattiasta mitattuna on 480mm. Pytyn molemmin puolin olevat käsituot ovat kriteerien mukaisella korkeudella ja etäisyydeltä toisistaan kriteerin mukainen. Käsituesta löytyy wc-paperiteline ja käsisuihku sijaitsee seinässä. Istuimen huuhtelu tapahtuu vedettävällä nupilla.

Vessan käsienpesuallas on kiinteä, jonka korkeus on kriteerin mukainen 800mm. Käsienpesualtaan alla oleva vapaan polvitilan mitat: Korkeus 660mm, Leveys 600mm, Syvyys 400mm. Varusteiden osalta käyttökorkeudet ovat saippuaannostelijan osalta 900mm korkeudella ja käsipyyheteline 1070mm. Vessassa ei ole käsijohteita. Vessan sisällä hälytysjärjestelmä, jonka toimivuutta ei testattu. Hälytysjärjestelmän mekanismi on vedettävä naru. Vessassa myös hälytyspainike, jonka sijoituskorkeus lattiasta 1400mm. etäisyys pytynreunalta on 1030mm.

Kuva 3.6.1 Kuva invavessasta.

1. ulko-oven pyörätuolisymbolin parantaminen
2. taktiiliviivoilla ohjaaminen invavessalle.
3. käsijohteen asentaminen vessan oven sisäpuolelle

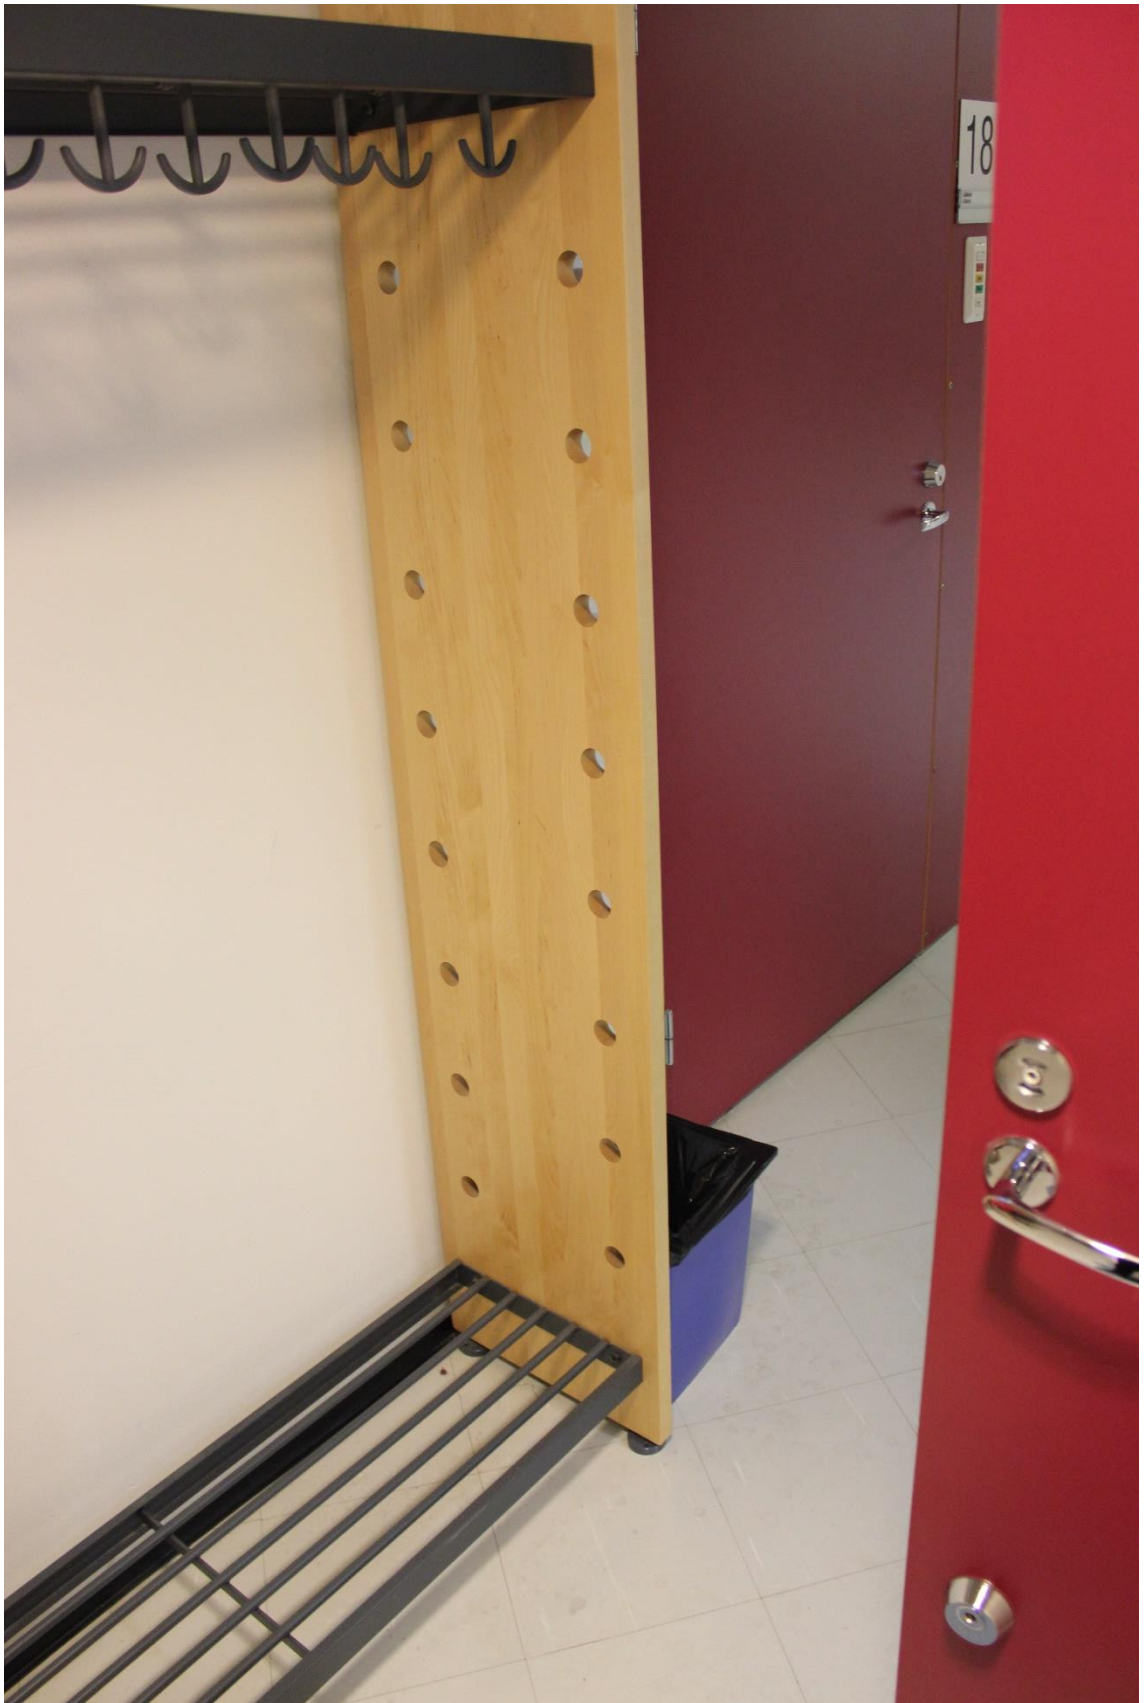
Terveysaseman odotustilassa vastaanottohuoneiden sekä WC-tilojen ovet erottuvat ympäristössään punaviinin värisinä tai punaisen värisenä (kts.3.6.2). WC-tilaan on esteetön pääsy, sillä aula- ja odotustilan pinta on tasainen. Invavessan ovella näkyy pyörätuolisymboli, joka on mustanvärisen. Symbolin erottuminen voi olla haastavaa, sillä opasteiden kontrastit eivät ole voimakkaat suhteessa vessan oveen. symbolin korkeus ovesta on kriteerien mukainen. Vessan kulkuaukon vapaa leveys on määräyksien mukainen ja vessassa vapaan tilan halkaisija on 1800mm. Vessan ulkopuolella haasteeksi nousee oven auetessa ulkopuolella, jolloin vapaaseen kulkutilaan tulee hyvin kapea kohta (kts. kuva 3.6.2). Vessan ovi aukeaa kevyttä voimaa käyttämällä, mutta liian voimakkaasti ”rykäistäessä” ovi kääntyy voimakkaasti lähes 180 astetta, jonka myötä oven sulkemiseen joutuu lähtemään ”hakemaan” takaisin kiinni. Oven sisäpuolelta puuttuu vaakasuuntainen vedin.

Kuva 3.6.2 Kuva oven tuomasta kapeasta tilasta.

Odotustilassa esteettömyyttä voisi edistää tietyillä sisustusratkaisuilla kuten huonekalujen paremmalla sijoittamisella. Tämän kaltainen esimerkki on vessan oven naulakko, joka syvyysuunnassa vie tilaa noin 20cm.
