21.12.2018

**YIT INFRA OY**

## **JÄLÄNMÄEN OTTOALUEEN MELUMITTAUS**

Projektinro: 10231\_001

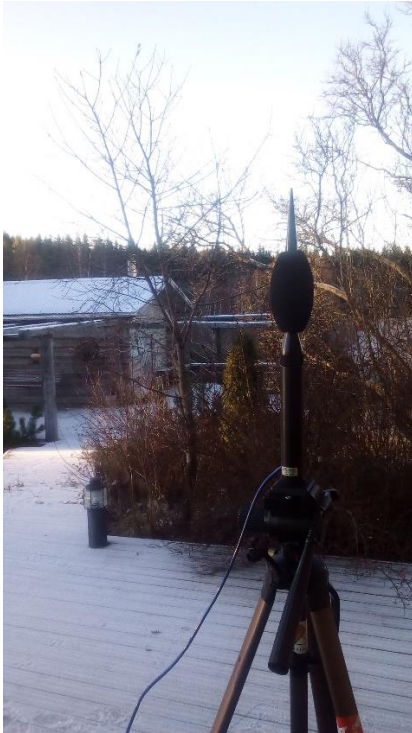
Mittauspisteessä 1 päiväajan A-taajuuspainotettu keskiäänitaso oli  $47 \pm 2$  dB. Melutaso ei ylitä ympäristöluvassa määritettyä raja-arvoa (50 dB).

Kuva 3. Mittauspiste 1, näkymä kohti ottoaluetta.

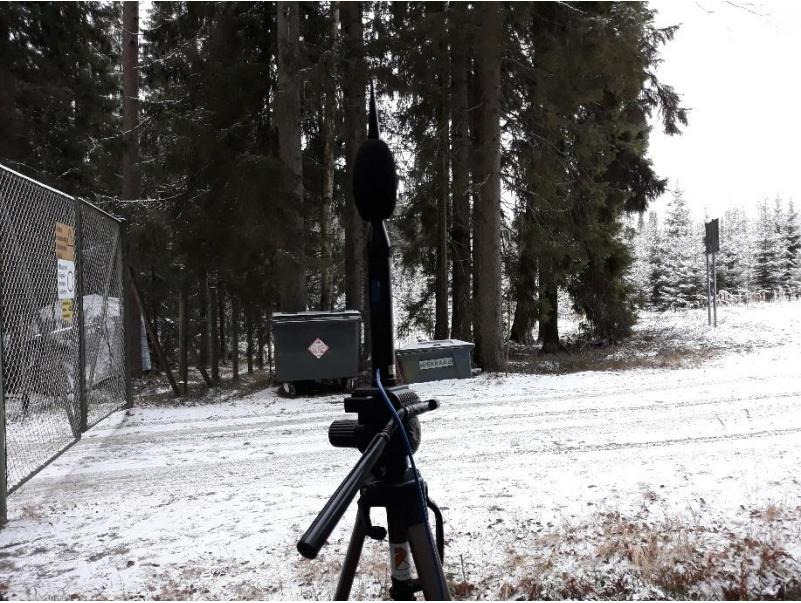
Mittauspisteessä 2 päiväajan A-taajuuspainotettu keskiäänitaso oli  $52 \pm 2$  dB. Toiminnan ja taustäänien aiheuttama yhteismelutaso on epävarmuus huomioiden ympäristöluvan raja-arvon (50 dB) tasalla, kun olosuhteet ovat melun leviämislle suotuisat.

Kuva 6. Mittauspiste 2, näkymä kohti ottoaluetta.

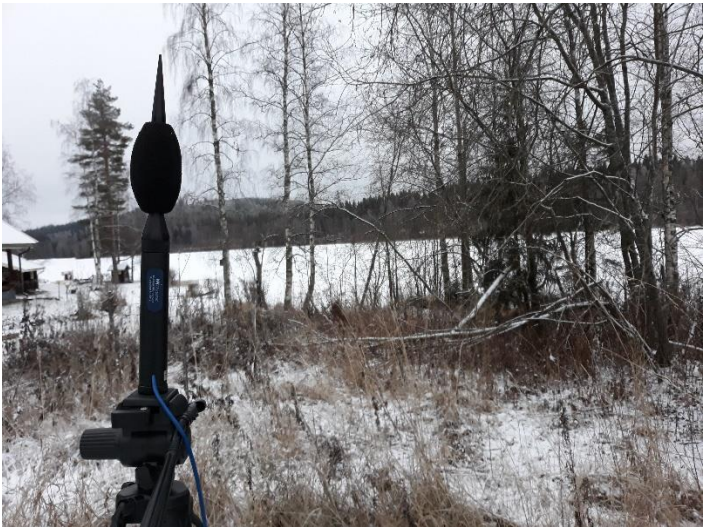
Mittauspisteessä 3 päiväajan A-taajuuspainotettu keskiäänitaso oli  $53 \pm 3$  dB. Toiminnan ja taustäänien aiheuttama yhteismelutaso on epävarmuus huomioiden ympäristöluvan raja-arvon (50 dB) tasalla, kun olosuhteet ovat melun leviämislle suotuisat.

Kuva 9. Mittauspiste 3, näkymä kohti ottoaluetta.

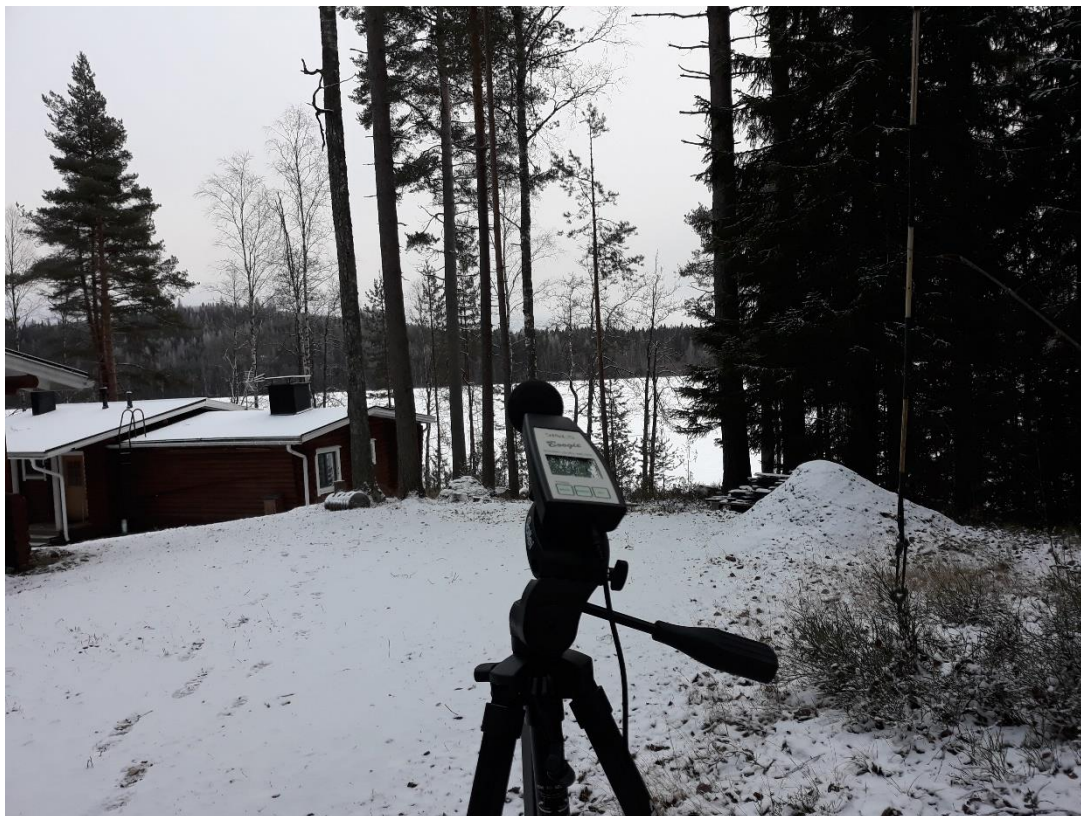
Mittauspisteessä 4 päiväajan A-taajuuspainotettu keskiäänitaso oli  $50 \pm 2$  dB. Toiminnan ja taustäänien aiheuttama yhteismelutaso ylittää ympäristöluvan raja-arvon (45 dB), kun olosuhteet ovat melun leviämislle suotuisat. Mittauskohteeseen kantautui merkittävästi liikennemelua 5-tieltä. Mittauspisteen ja toiminta-alueen välinen etäisyys on suhteellisen pitkä, joten voidaan arvioida, ettei ottoalueen aiheuttama melu aiheuta yksinään raja-arvon ylitystä. Samassa kohteessa on vuoden 2013 joulukuussa mitattu liikennemelua sekä liikenteen ja ottoalueen toimintojen aiheuttamaan yhteismelua (Ramboll Finland Oy, 10.1.2014). Liikenteen aiheuttama keskiäänitaso oli 49 dB ja mittauksen aikaiset melutasot muodostuivat kokonaisuudessaan moottoritien äänistä ja paikoittaisesta tuulen suhinasta. Ottotoiminnan ja liikenteen melupäästöjen aiheuttama yhteismelutaso oli myös 49 dB. Raportissa todettiin, ettei ottotoiminnalla ollut havaittavaa vaikutusta mittauspisteen keskiäänitasoihin.

Kuva 12. Mittauspiste 4, näkymä kohti ottoaluetta.
