Valokuvat Petikon golfkentältä 4.5.2021 tarkastukselta

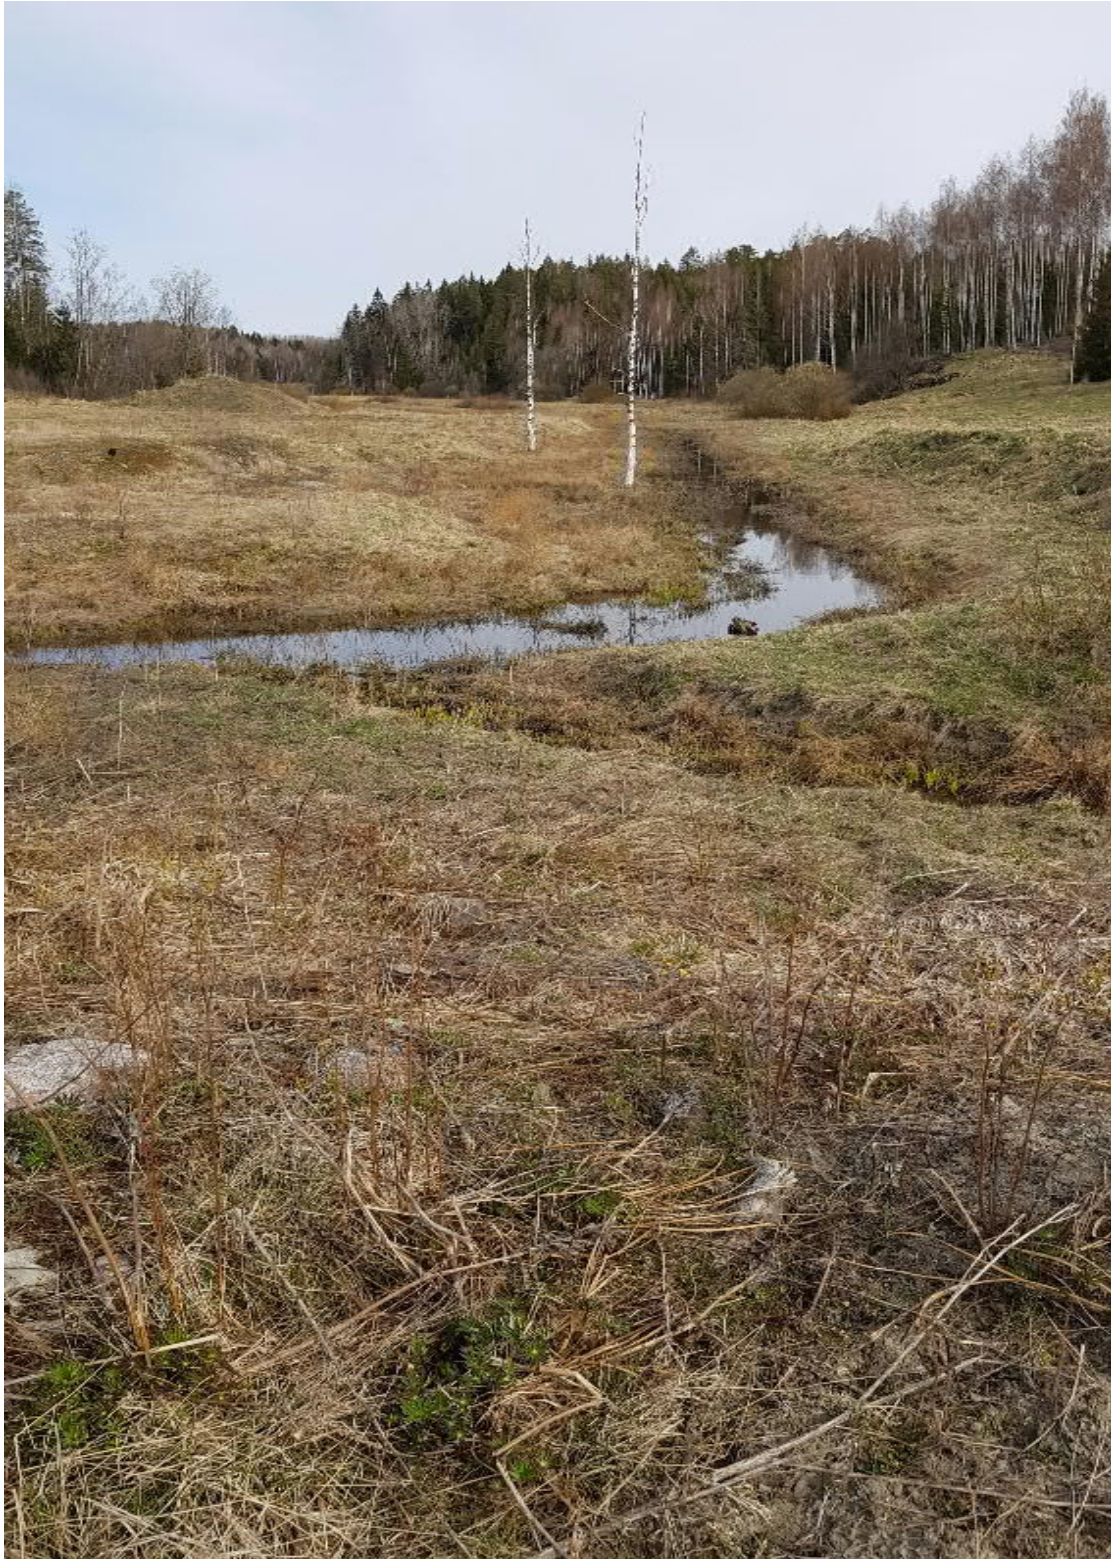
Kuva 1. Herukkaajalla, välittömästi golfkenttätömaan pohjoispuolella ei ollut tulvaa.

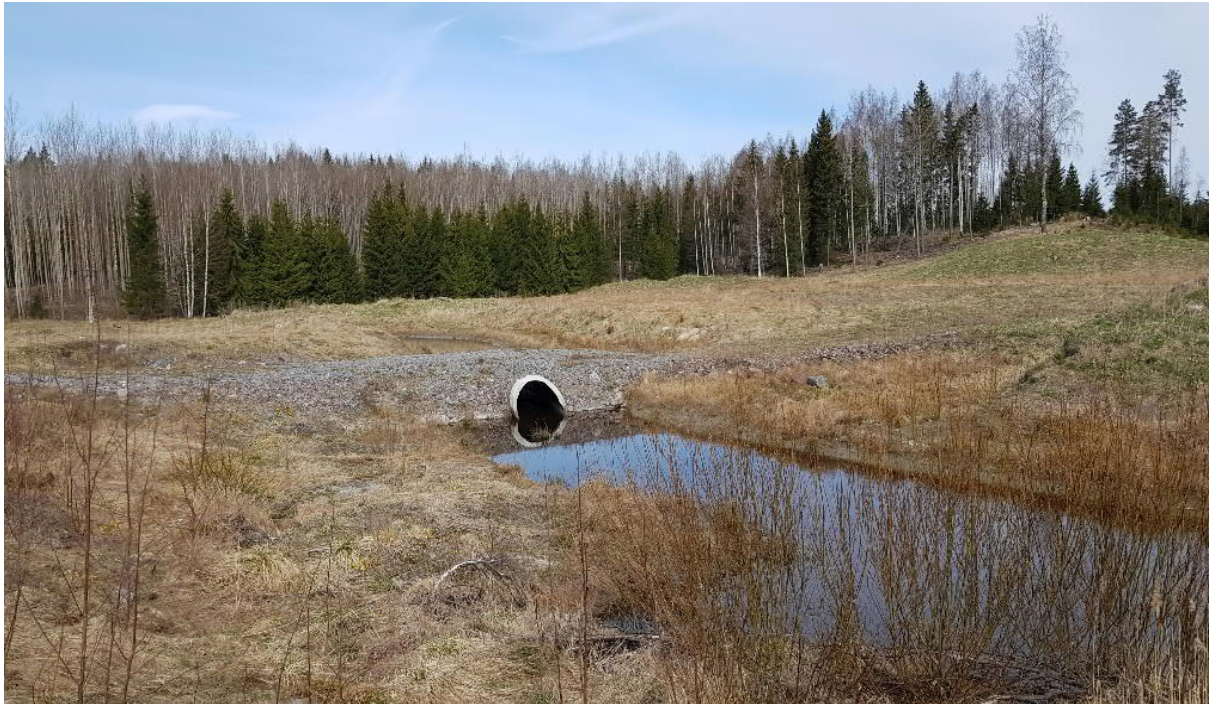
Kuva 2. Uusi rumpu 1 golfkentän pohjoisrajalla.

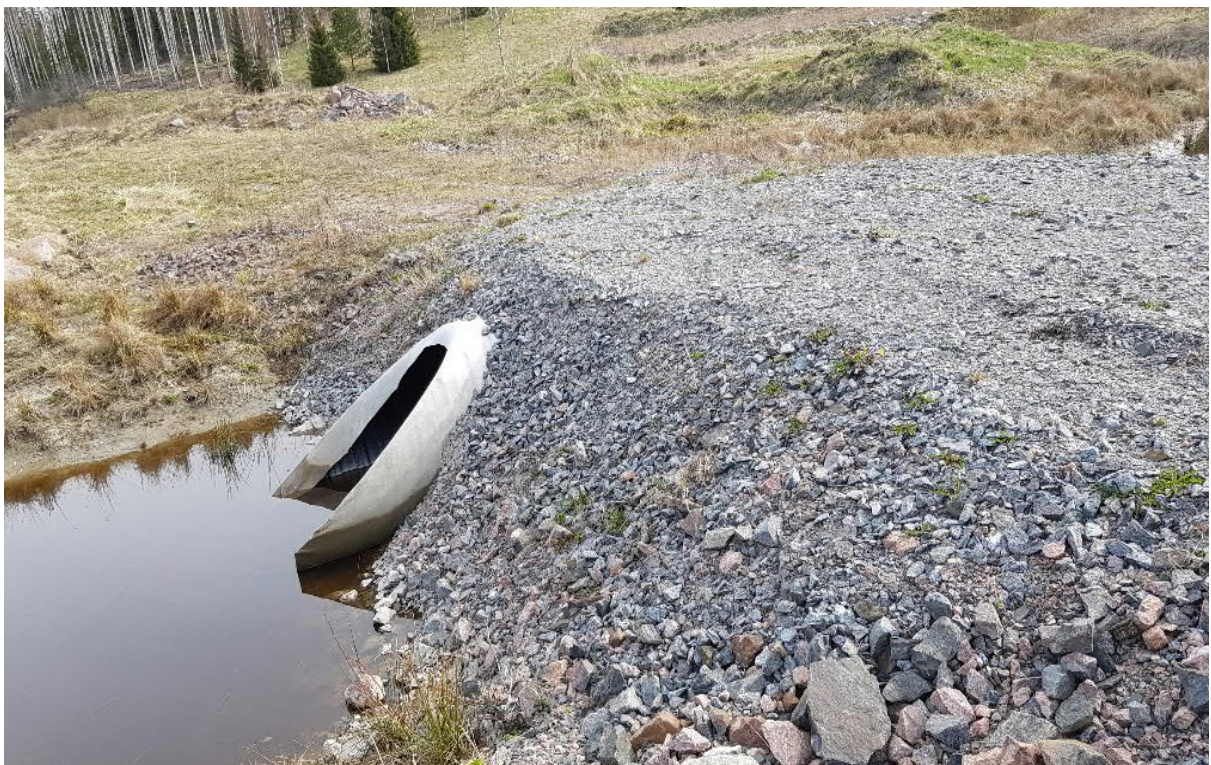
Kuva 3. Uusi rumpu 1\_2.

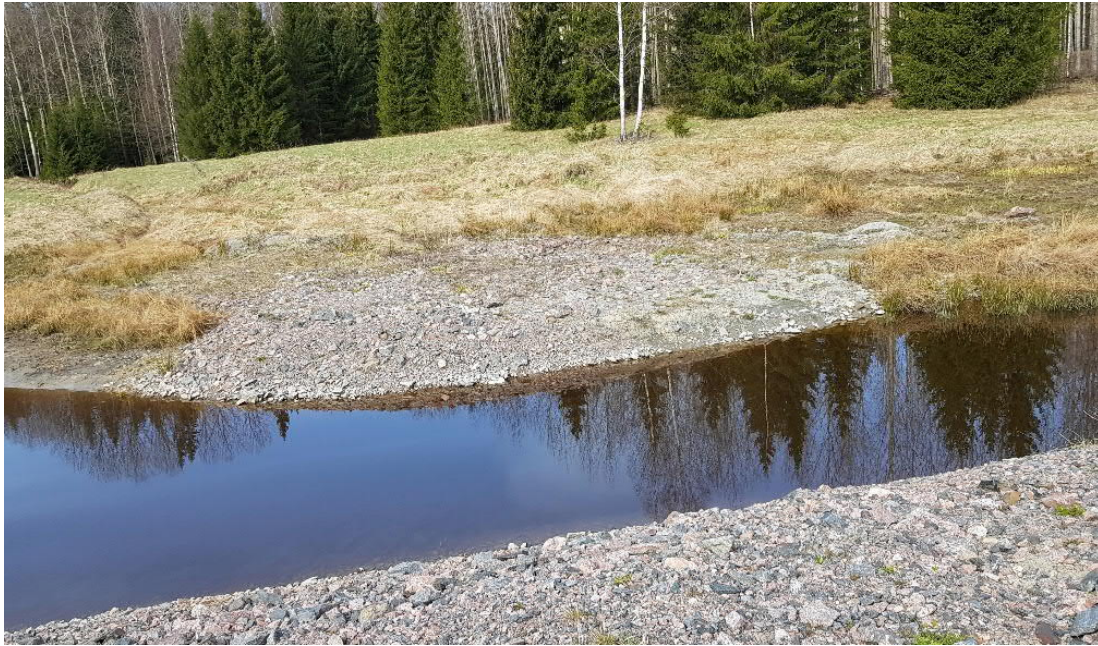
Kuva 4. Herukkaajan uoma poistetun rummun 2 kohdalla pohjoisosassa.

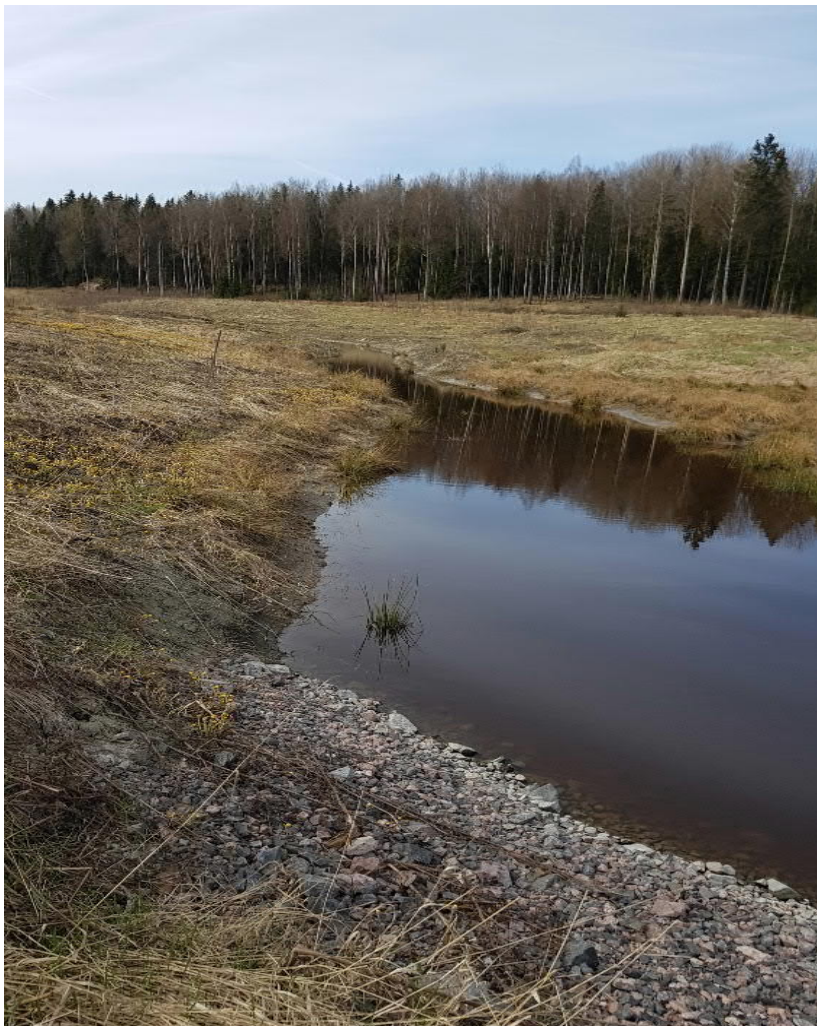
Kuva 5. Herukkaajan uoma poistetun rummun 2 kohdalla pohjoisosassa.

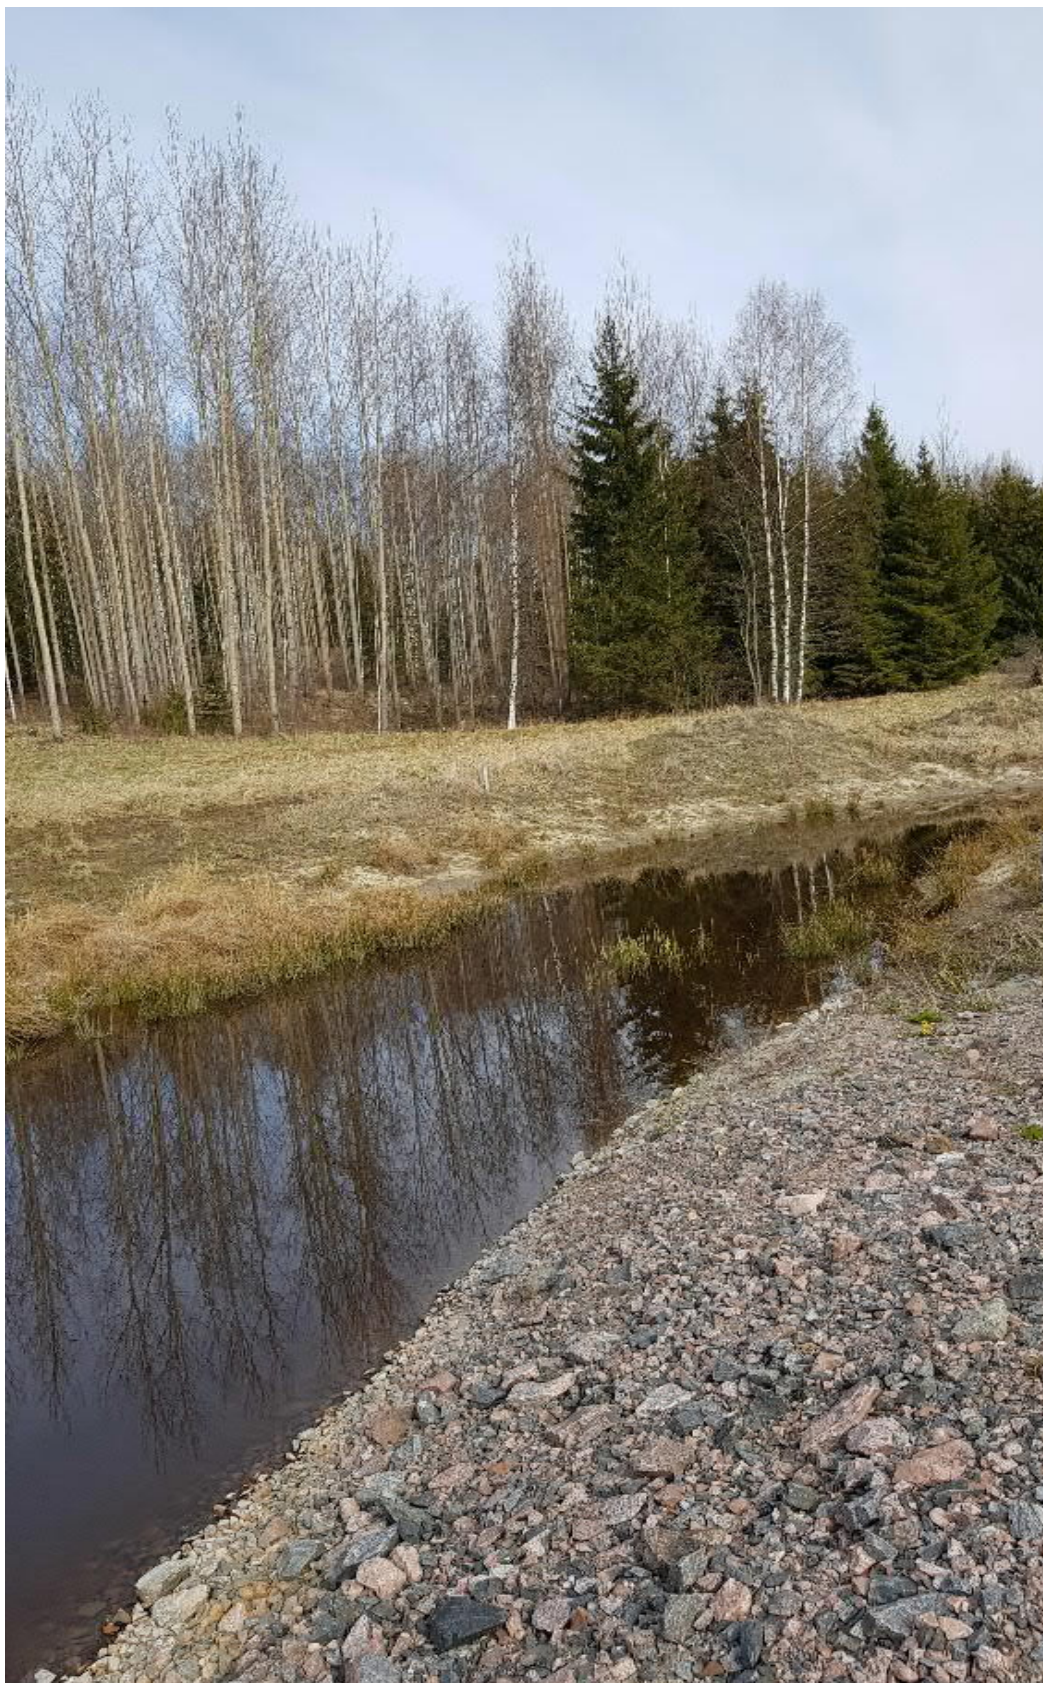
Kuva 6. Herukkaajan uomaa luoteisosassa.

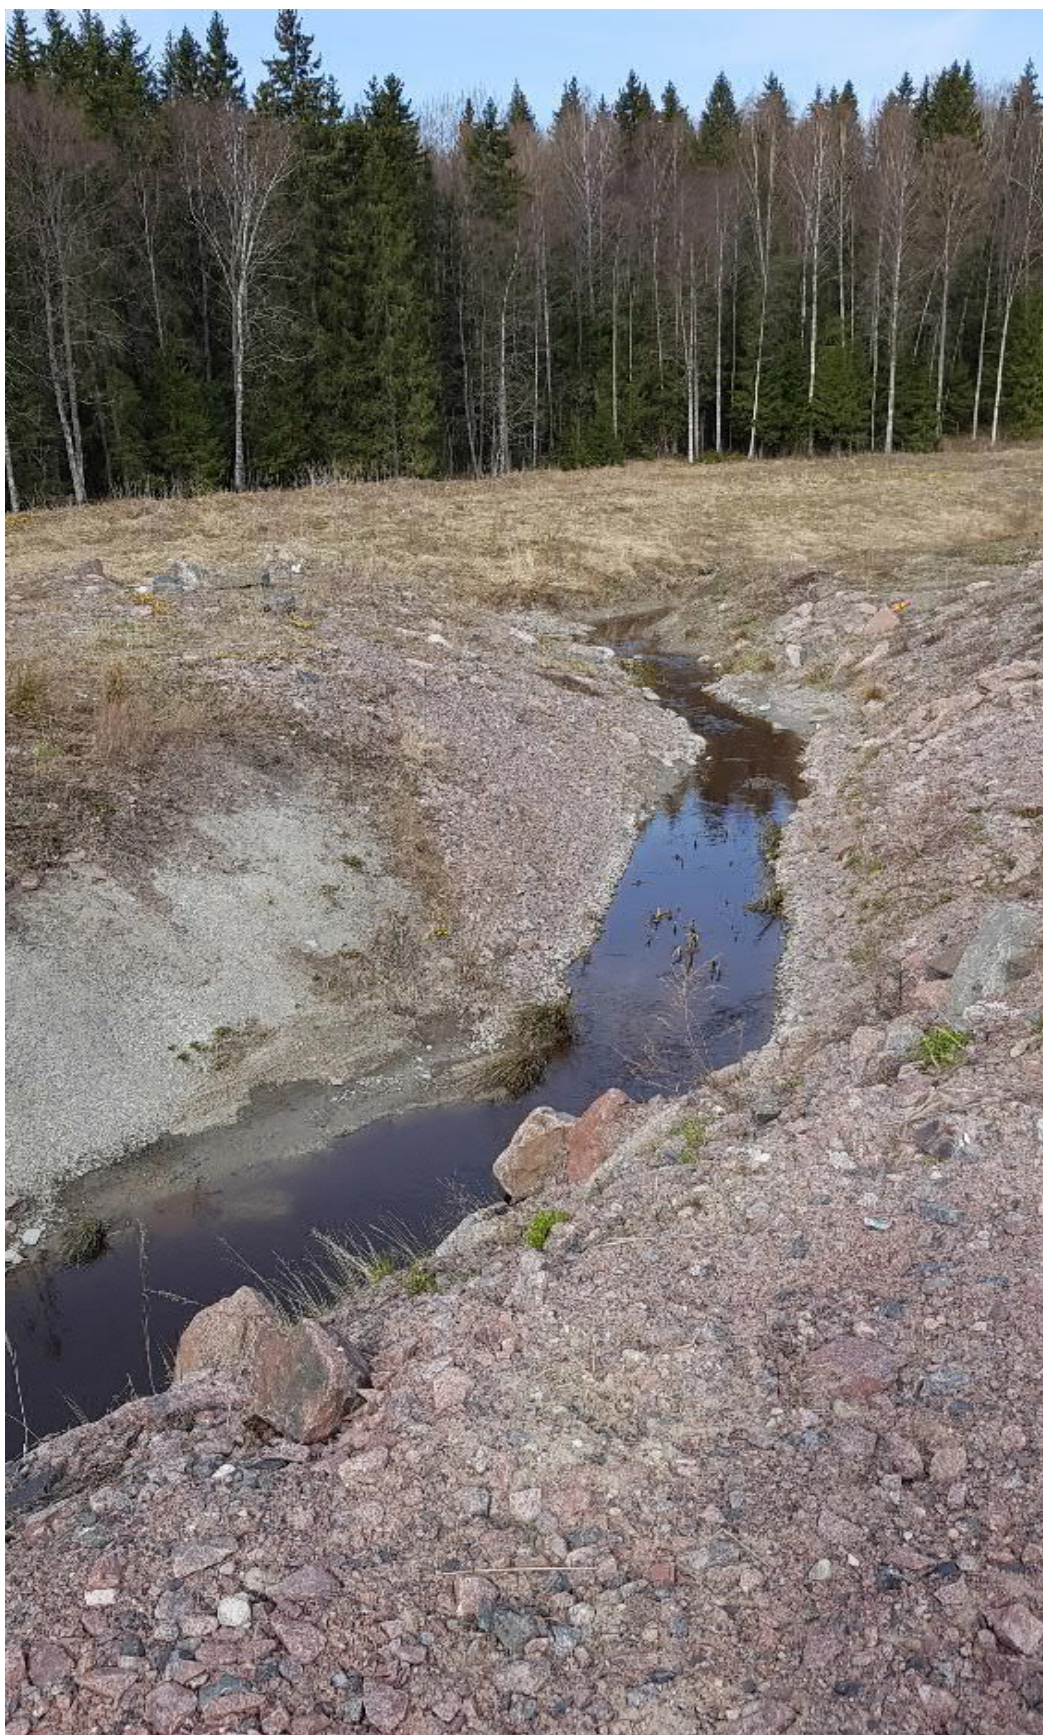
Kuva 7. Herukkaajan uomaa luoteisosassa

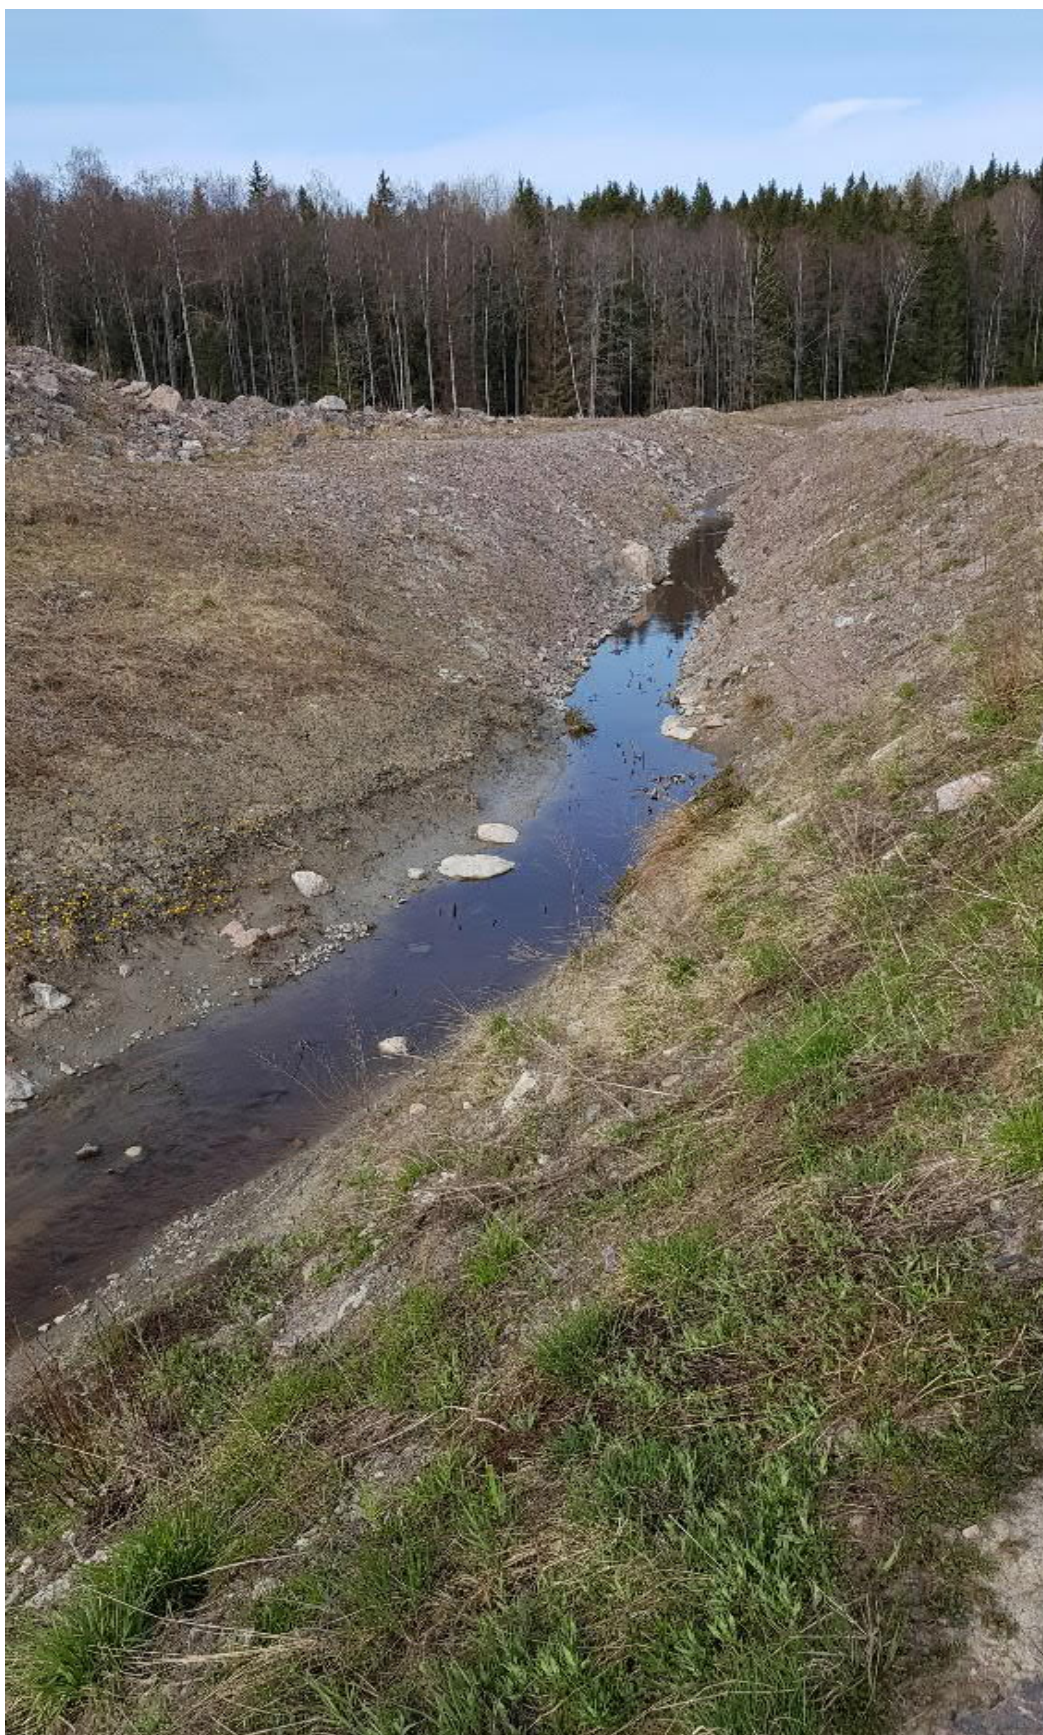
Kuva 8. Herukkaajan uomaa luoteisosassa.

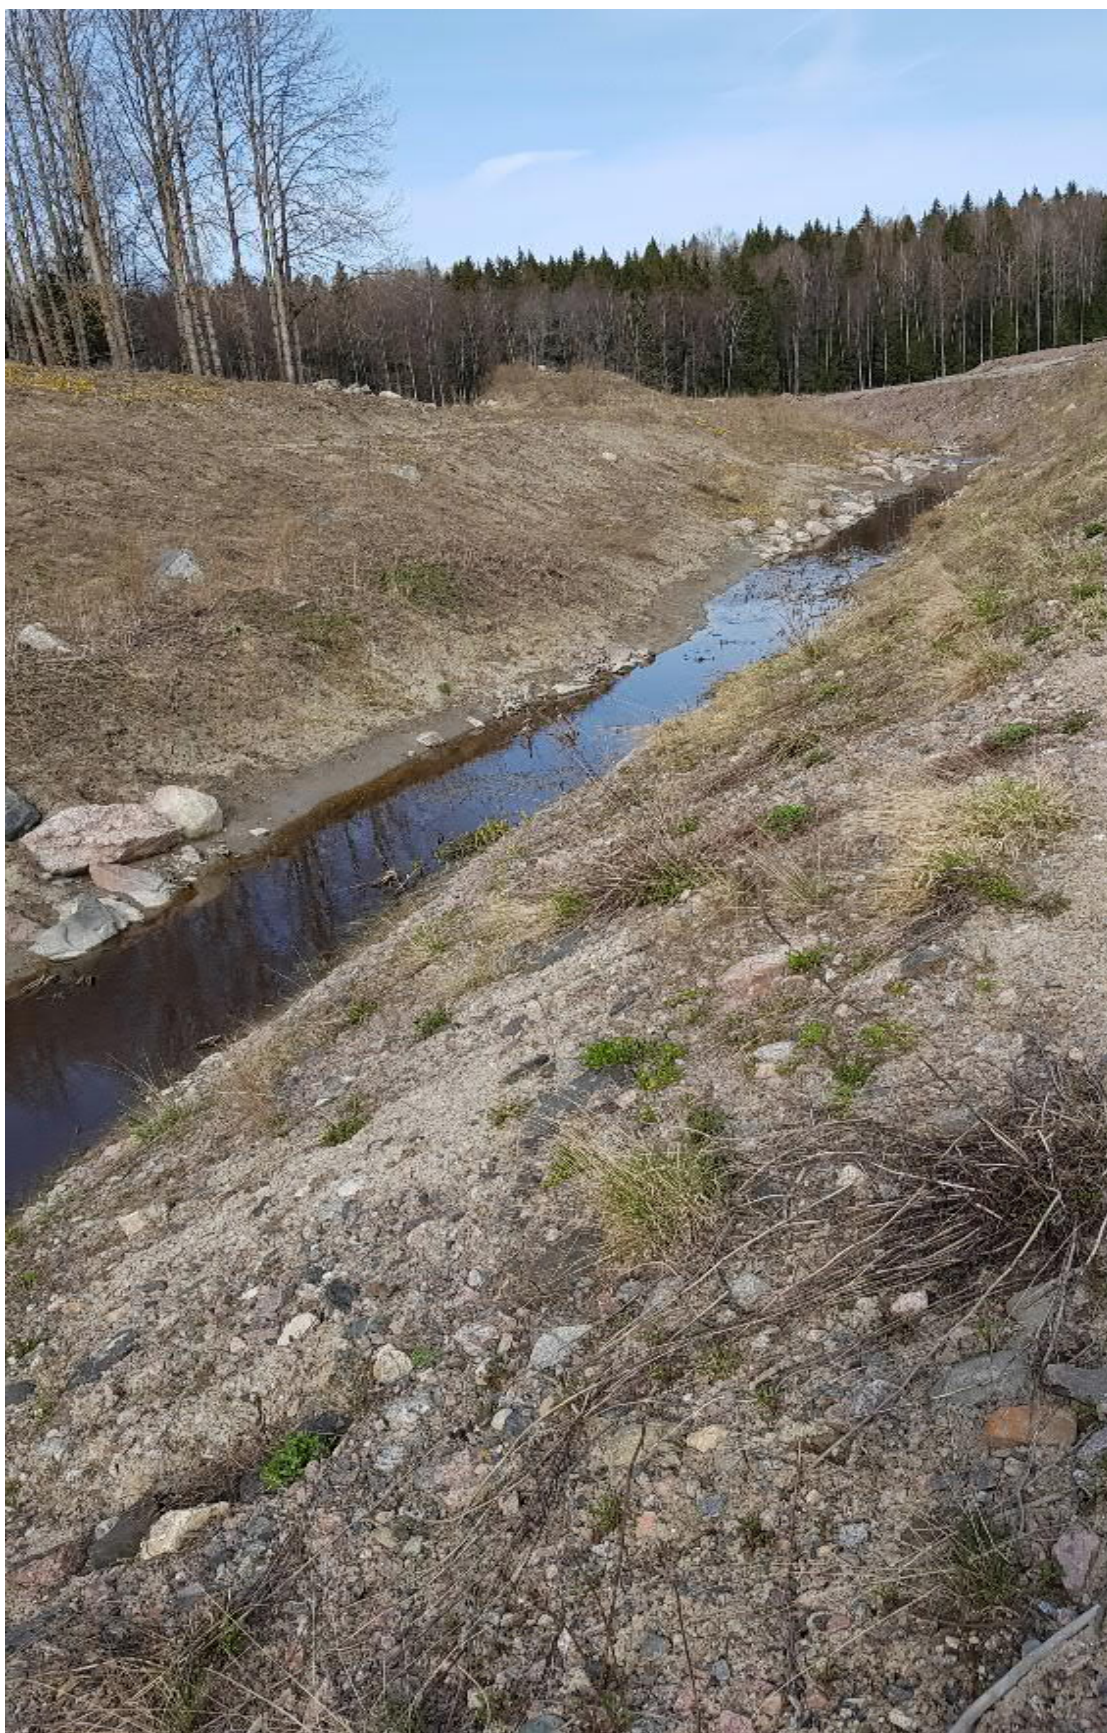
Kuva 9. Herukkaajan syvä osuus loivennettu.

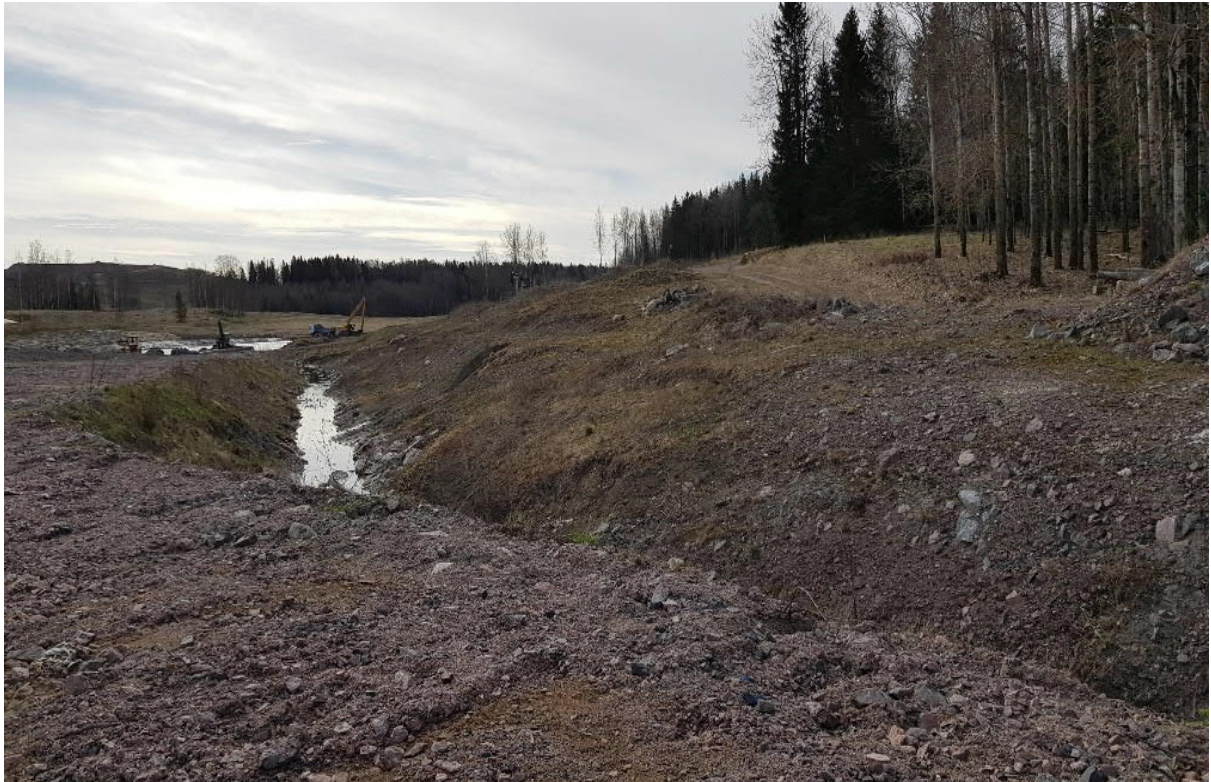
Kuva 10. Herukkaojan reuna-alue loivennettu pohjoisosassa.

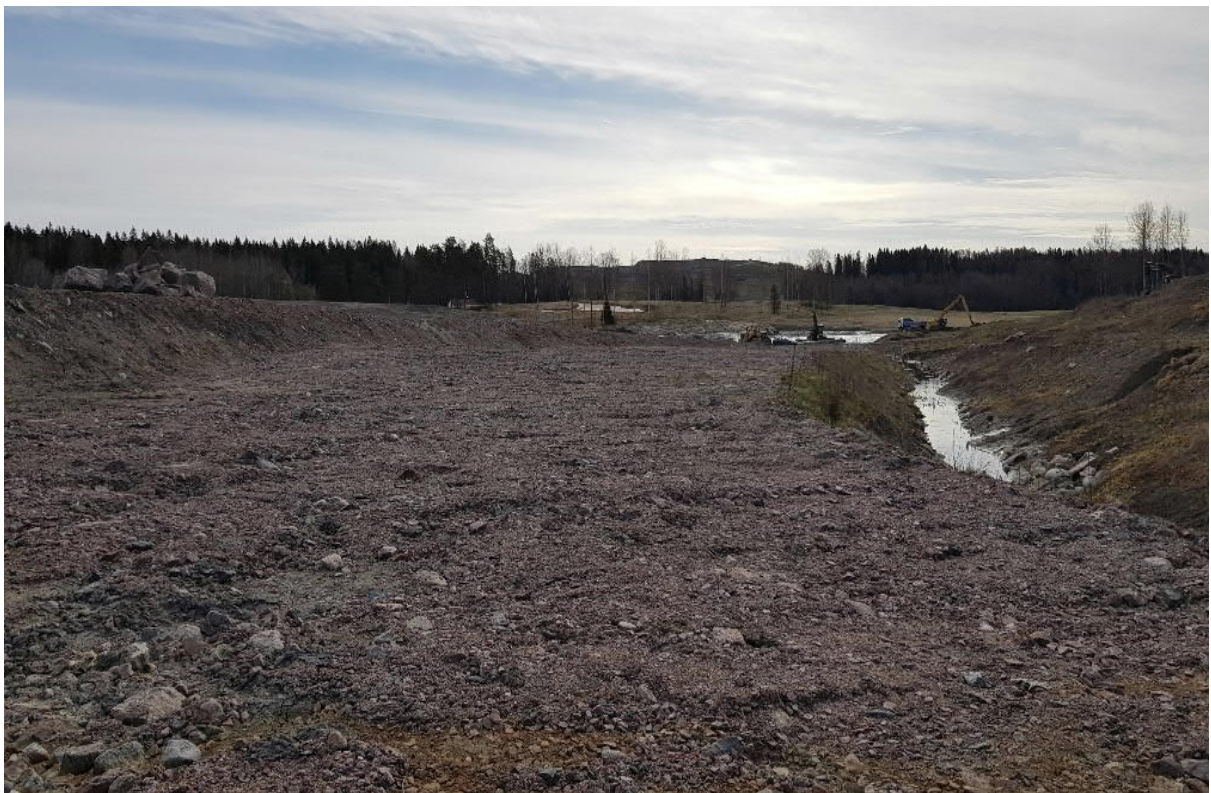
Kuva 11. Herukkaojan reuna-alue loivennettu pohjoisosassa.

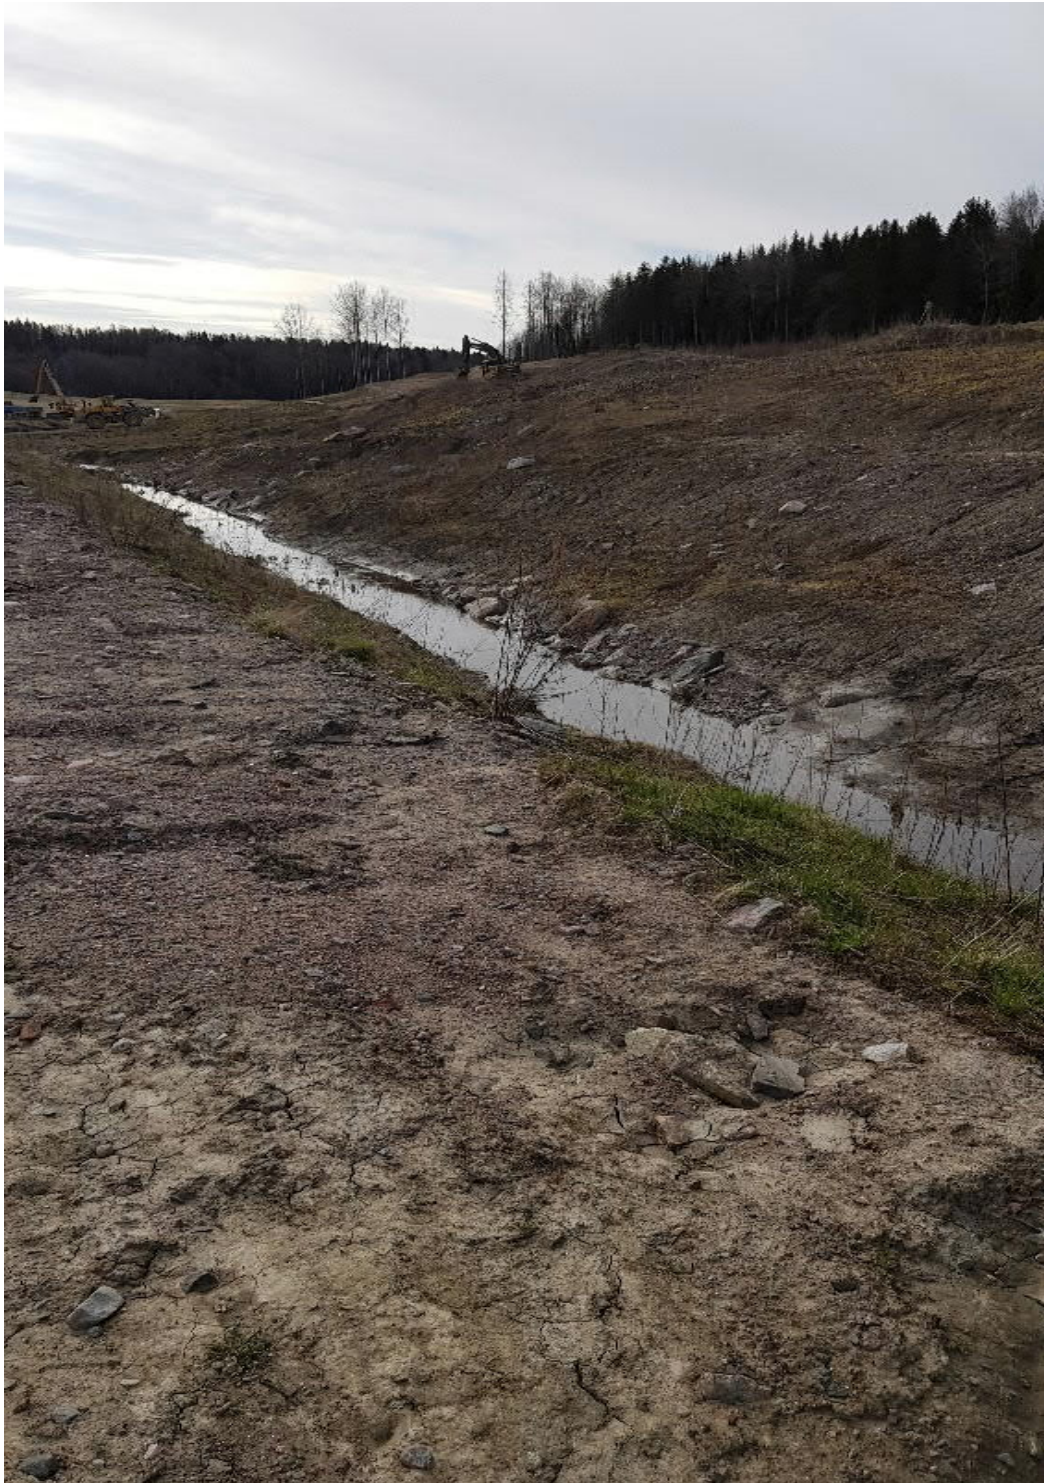
Kuva 12. Herukkaajan reuna-alue loivennettu pohjoisosassa.

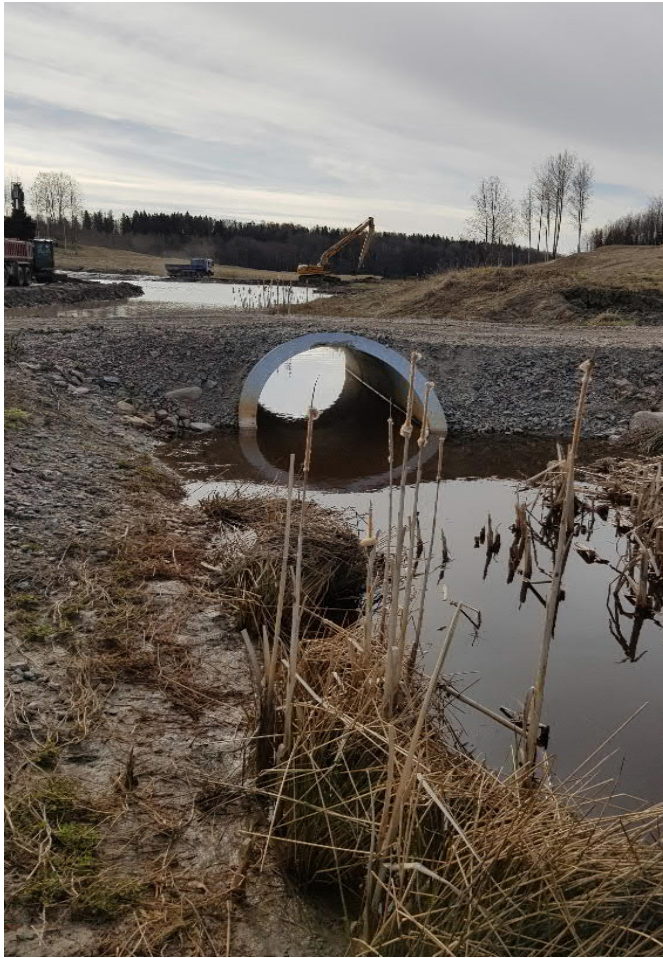
Kuva 13. Uusi rumpu 3 pohjoisosassa.

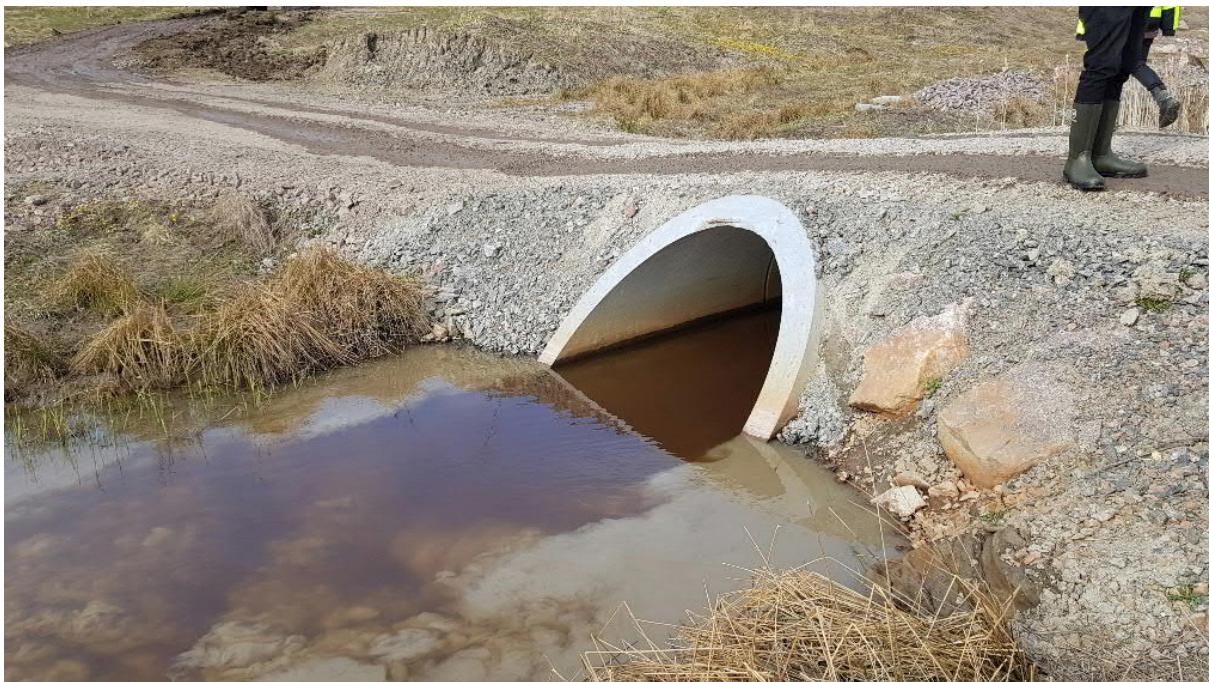
Kuva 14. Uusi rumpu 3\_2 pohjoisosassa.

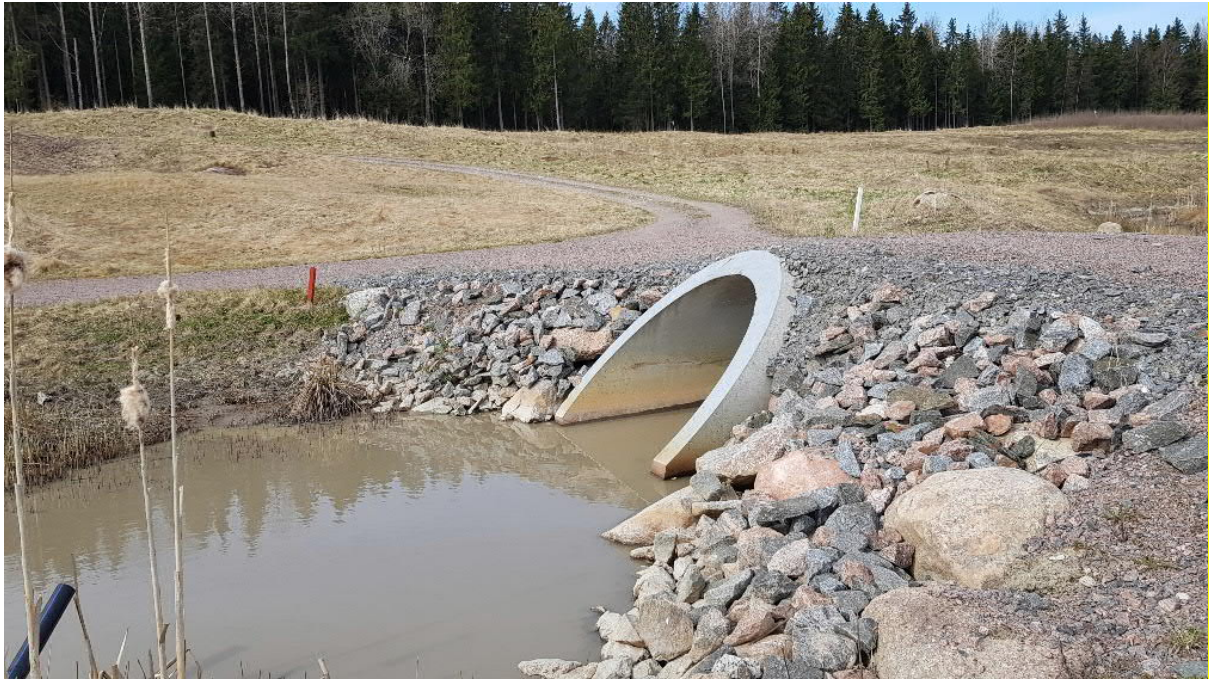
Kuva 15. Uusi rumpu 4 eteläosassa.

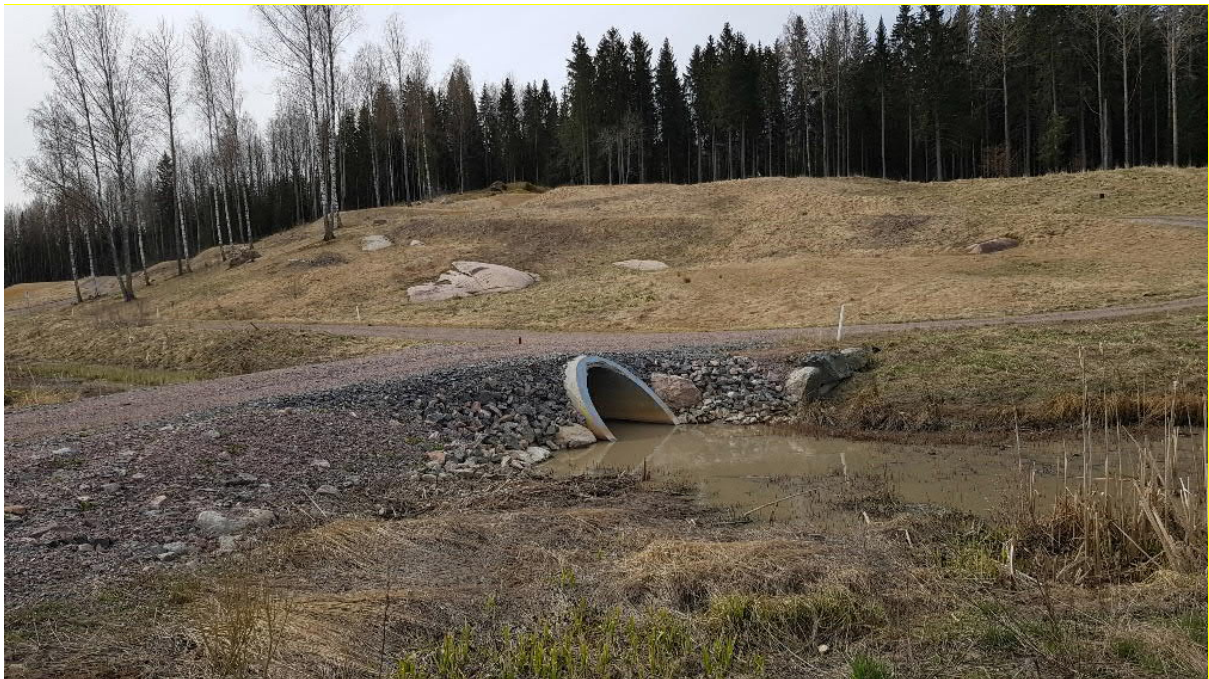
Kuva 16. Uusi rumpu 4\_2 eteläosassa.

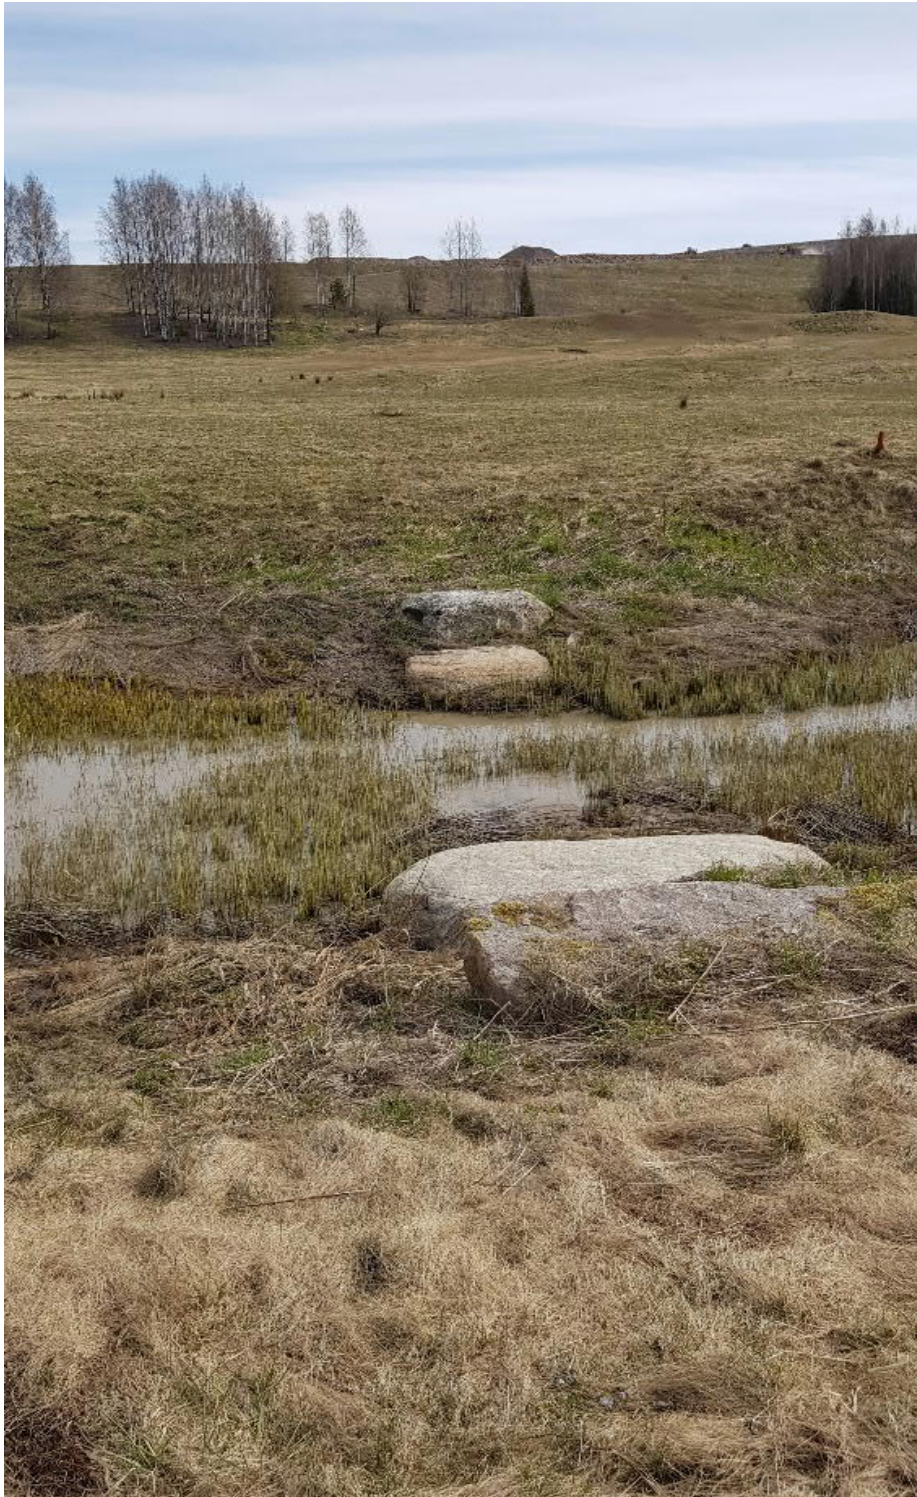
Kuva 17. Kivet uoman pientareilla eteläosassa.

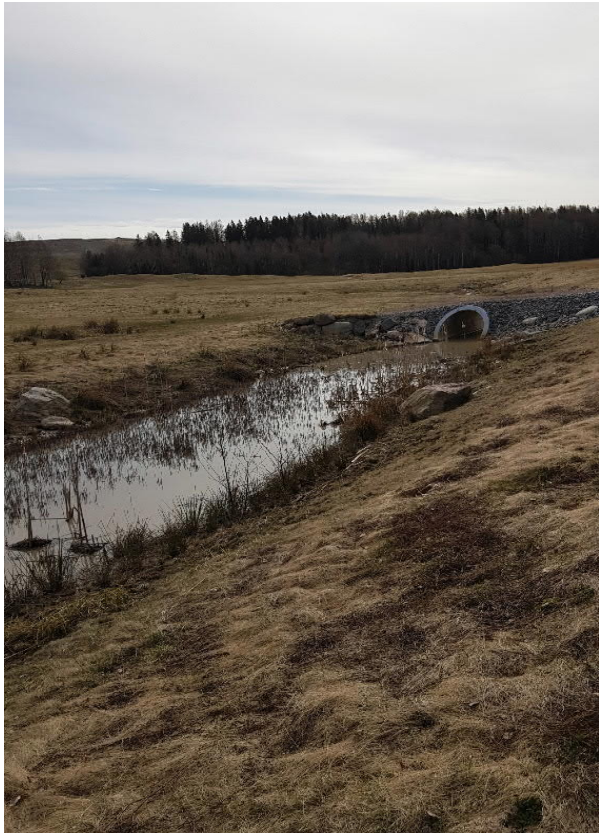
Kuva 18. Uusi rumpu 5 eteläosassa.

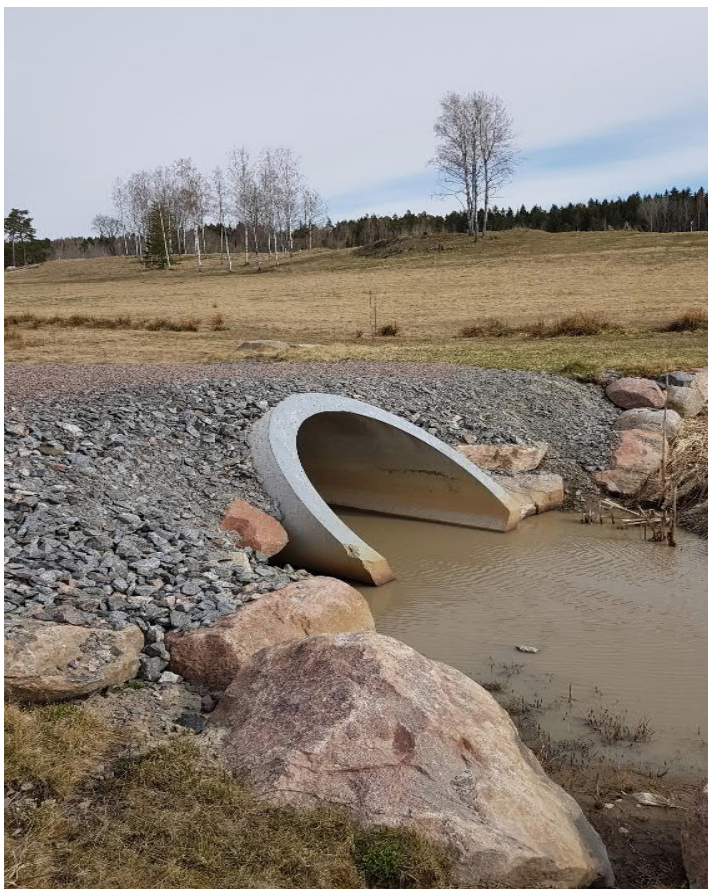
Kuva 19. Uusi rumpu 5\_2 eteläosassa.

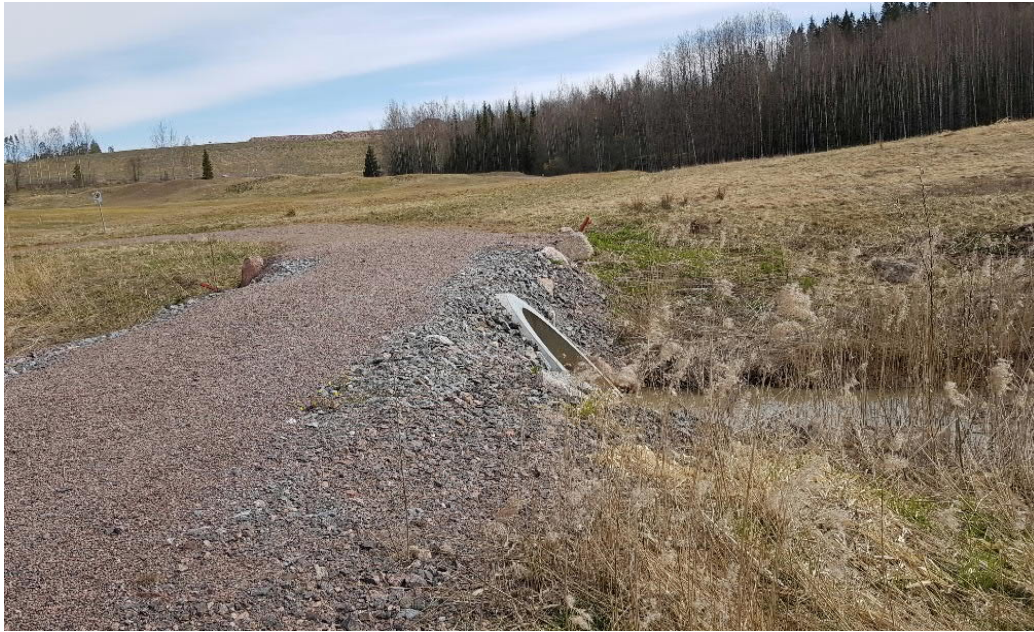
Kuva 20. Uusi rumpu 6 eteläosassa.

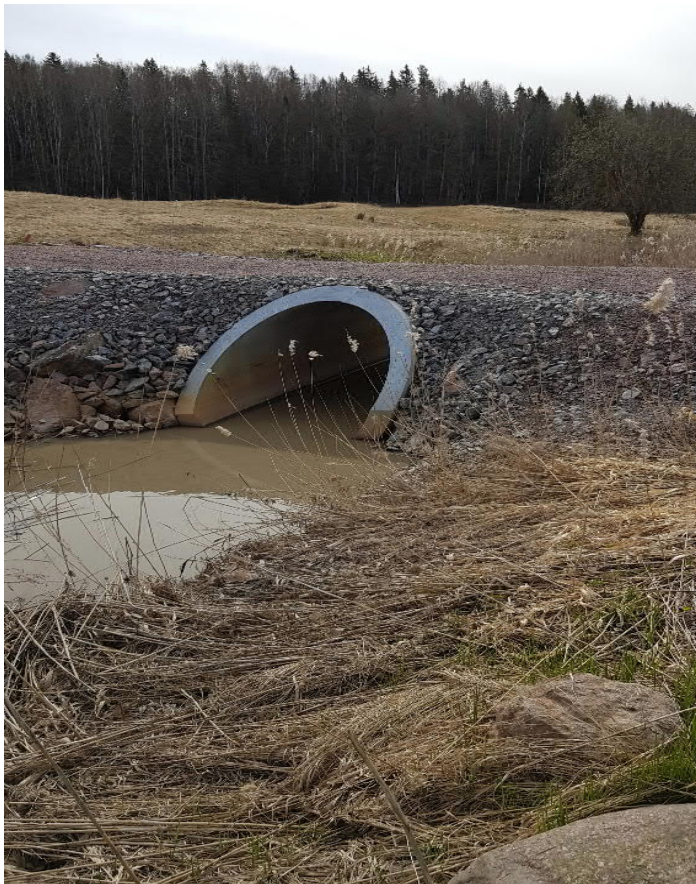
Kuva 21. Uusi rumpu 6\_2 eteläosassa.
