Valokuvat Petikon golfkentältä 4.5.2021 tarkastukselta

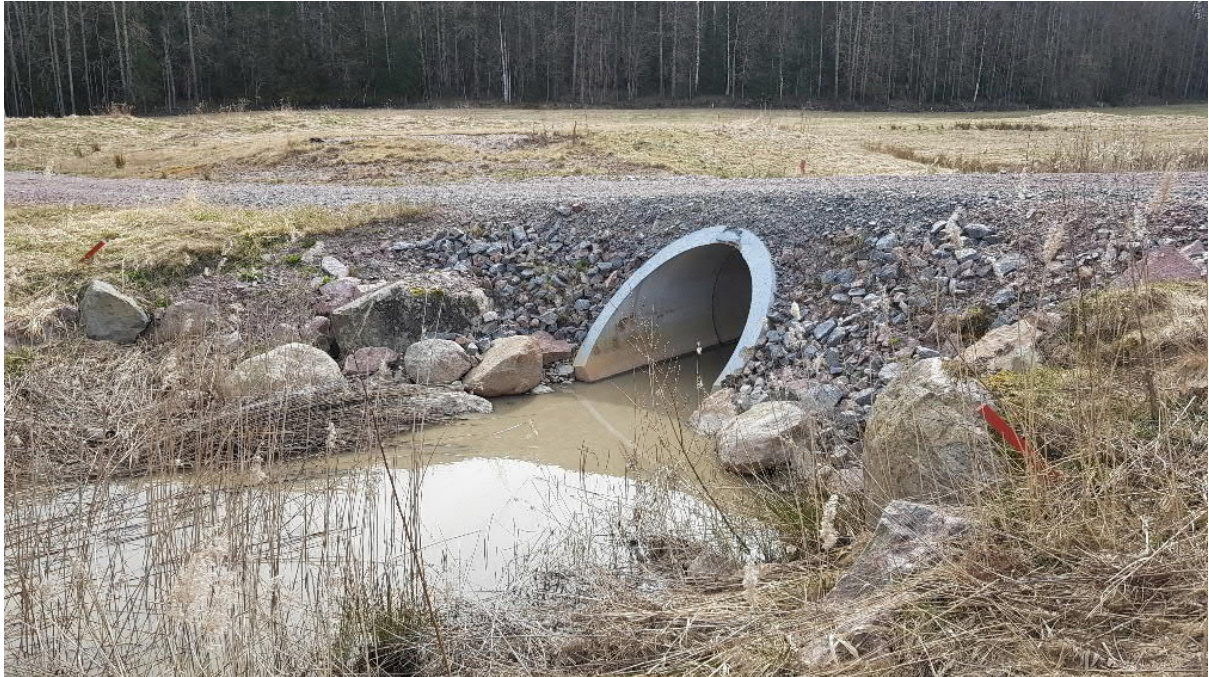
Kuva 22. Uusi rumpu 7 eteläosassa.

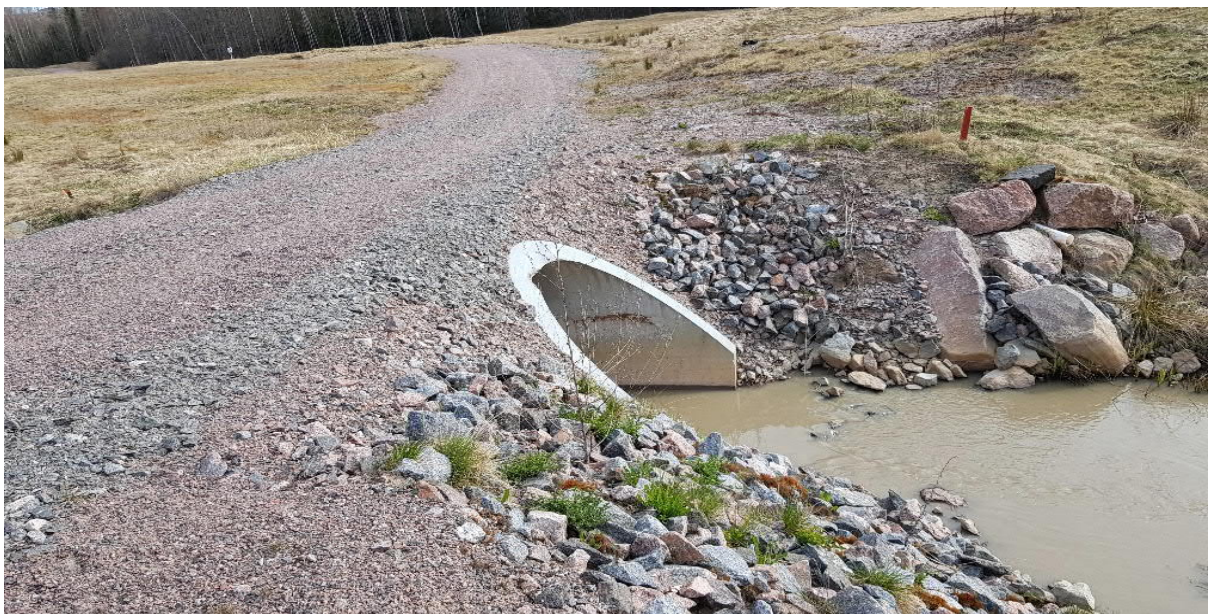
Kuva 23. Uusi rumpu 7\_2 eteläosassa.

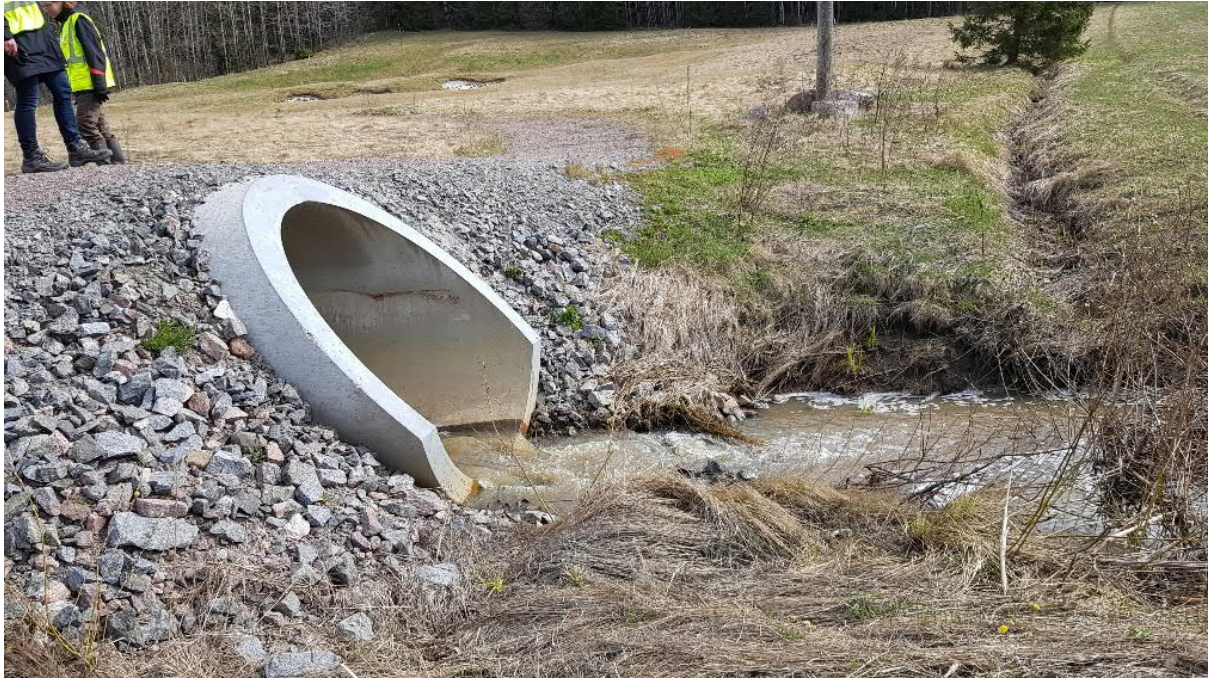
Kuva 24. Silta korvattu rummulla golfkentän etelärajalla.

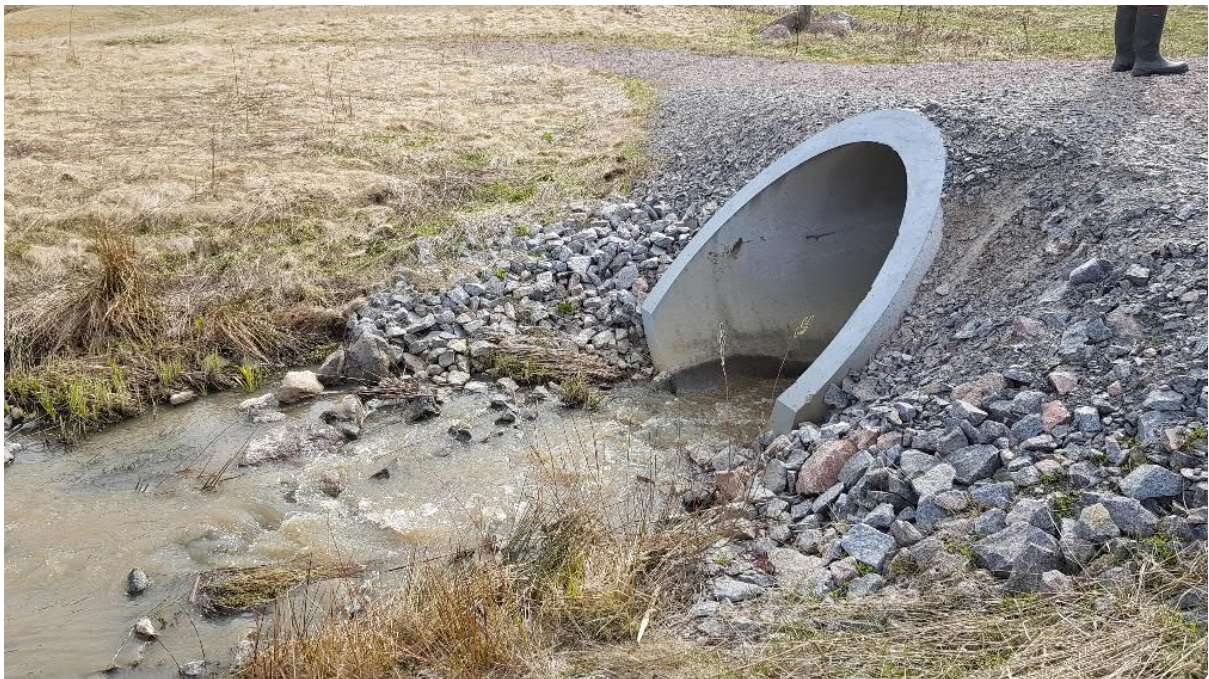
Kuva 25. Silta korvattu rummulla golfkentän etelärajalla.
