**Taustaa**

Vantaan Vaaralassa, osoitteessa Kuussillantie 23, sijaitseva VTA Tekniikka Oy on erikoistunut raskaan kuljetuskaluston nostolaitteiden ja kuormatilan lämmönsäätölaitteiden maahantuontiin ja myyntiin sekä niiden asennus-, varaosa- ja huoltopalveluihin.

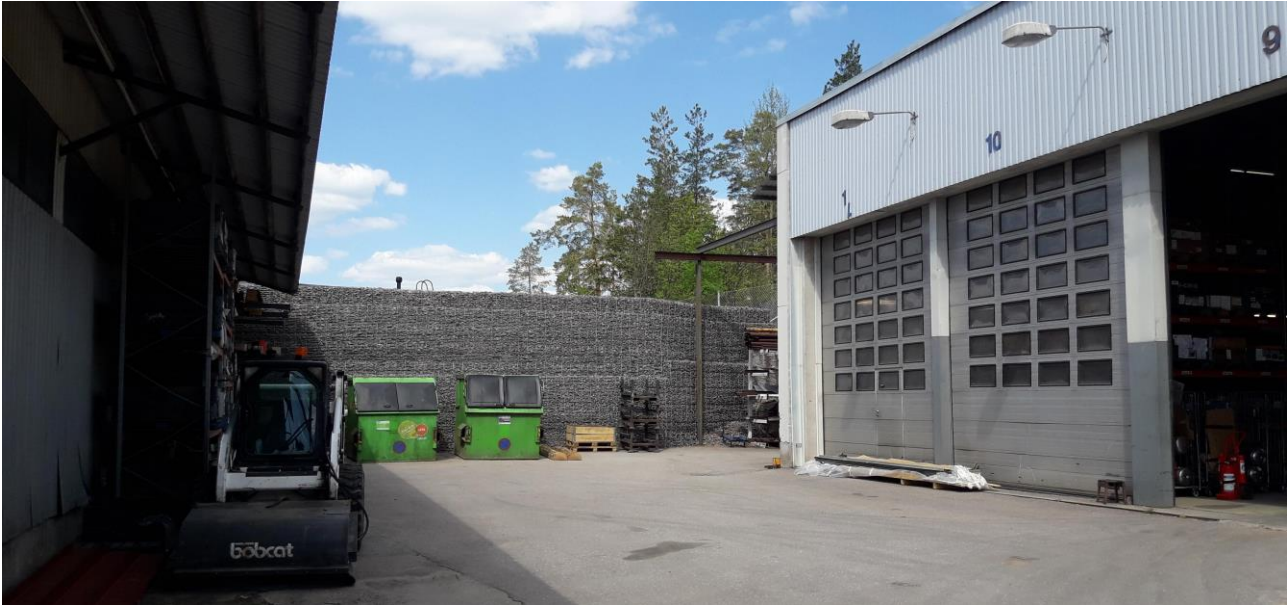
VTA Tekniikka Oy:n edustaja ilmoitti ympäristökeskukseen kivikoriaidan valmistumisesta 27.2.2020. Ympäristökeskus vastaanotti 2.3.2020 Rajatie 3 asukkaalta viestin, jonka mukaan meluidan läpi kuului edelleen sisälle asti vetomestarin ja kovatehoisten rekkojen äänet.

Kuva 1. Kivikoriaitana toteutettu meluaita VTA Tekniikka Oy:n kiinteistön ja Rajatie 3 F paritalon välissä.

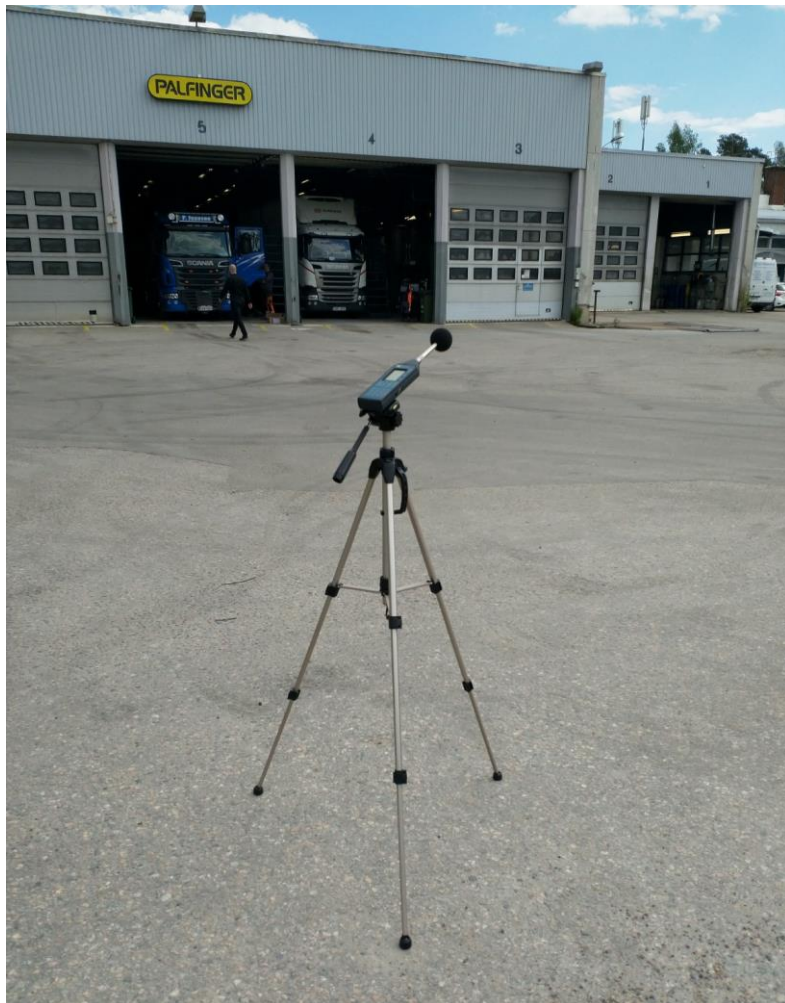
Mittauspiste 1 sijaitsee rakennetulla teollisuusalueella. Kaikkien ympäröivien pintojen voidaan katsoa olevan ääntä heijastavia pintoja.

Kuva 3. Mittauspiste 1 VTA:n kiinteistöllä.

Mittauspisteessä 1 oli mittaushetkellä useampi raskas ajoneuvo käynnissä. Vetomestari veti kuormaa ja kääntyi ympäri pihassa. Kuorma-auto lähti hallista. Taustalla kuului tasainen, kompressorin muistuttava, työskentelyn ääni ja kuorma-autojen tyhjäkäynti.

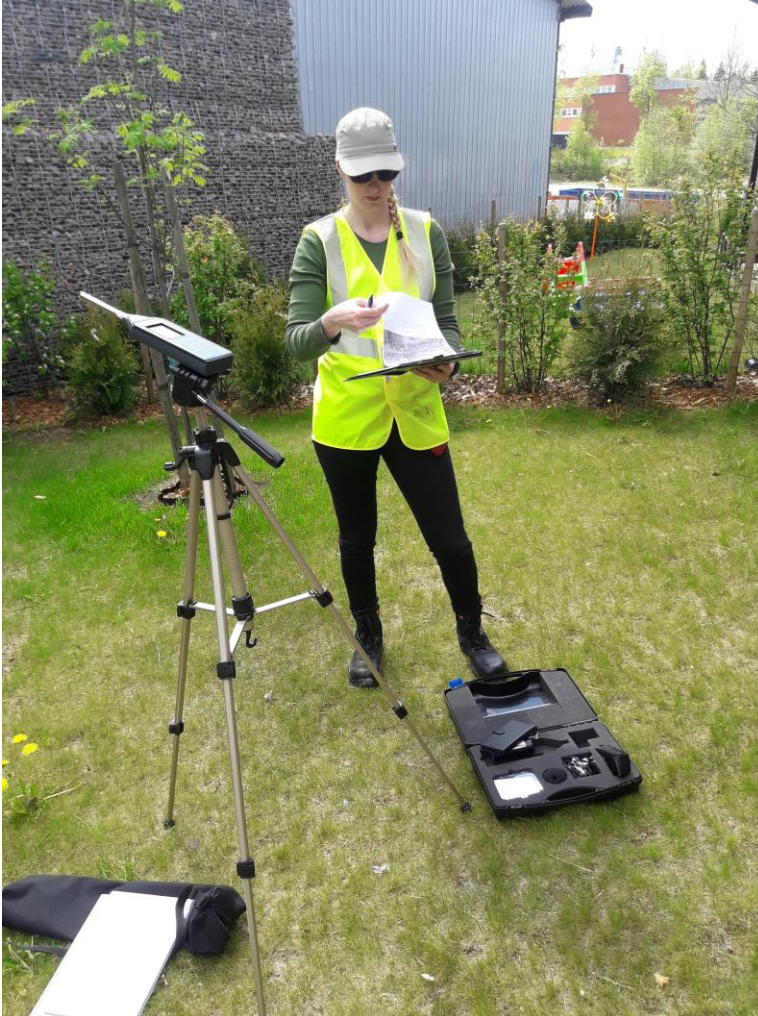
Mittauspiste 2 sijaitsee paritalon takapihalla. Piha on pieni, maksimietäisyys paritalon seinästä kivikoriaitaan on noin 9 metriä. Mittari sijaitsi takapihan keskiosassa nurmikolla.

Kuva 4. Mittalaitteen asettelu ennen mittausta mittauspisteessä 2, paritalon Rajatie 3 F takapihalla. Kuvassa vs. ympäristötarkastaja Jenny Teerikangas, taustalla meluaita.

Mittauspisteessä 2 oli kuultavissa kuorma-autojen käyntiäänet sekä peruutuspiippaus. Vetomestarin ääni erottui selkeästi muista melunlähteistä. Jonkin verran kuului VTA:n toiminnasta johtumattomia taustääniä, kuten lokkien ääniä sekä aitaan kiinnitetyn hyrrän ääntä.

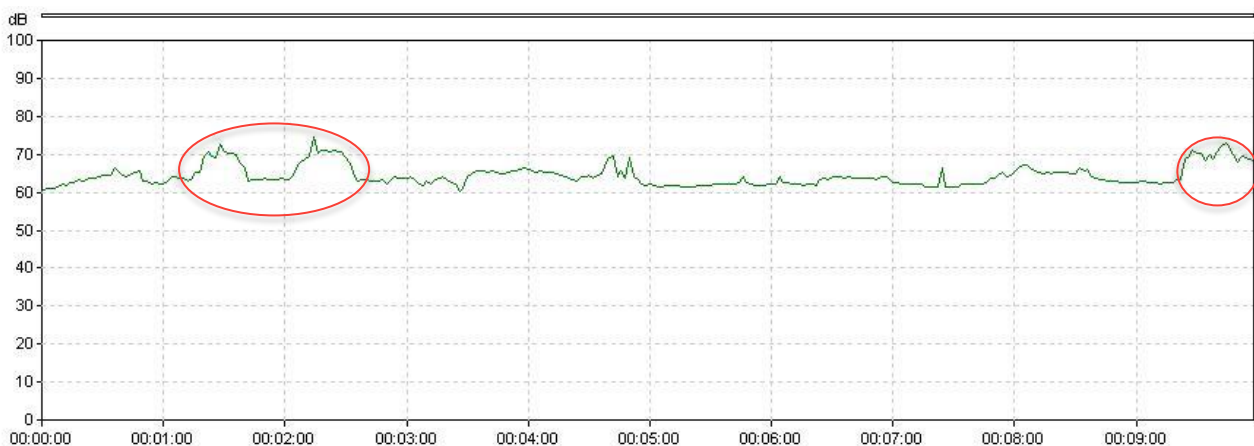
| | dB |
|---|---|
| Keskiäänitaso ( $L_{Aeq}$ ) | 65,5 |
| $L_{AF}(max)$ | 80,9 |
| $L_{AF}(min)$ | 59,6 |

Kuva 5. Kuvaaja melumittauksen tuloksista mittauspisteessä 1. Punaisella on ympyröity vetomestarin ajo VTA Tekniikka Oy:n pihassa.

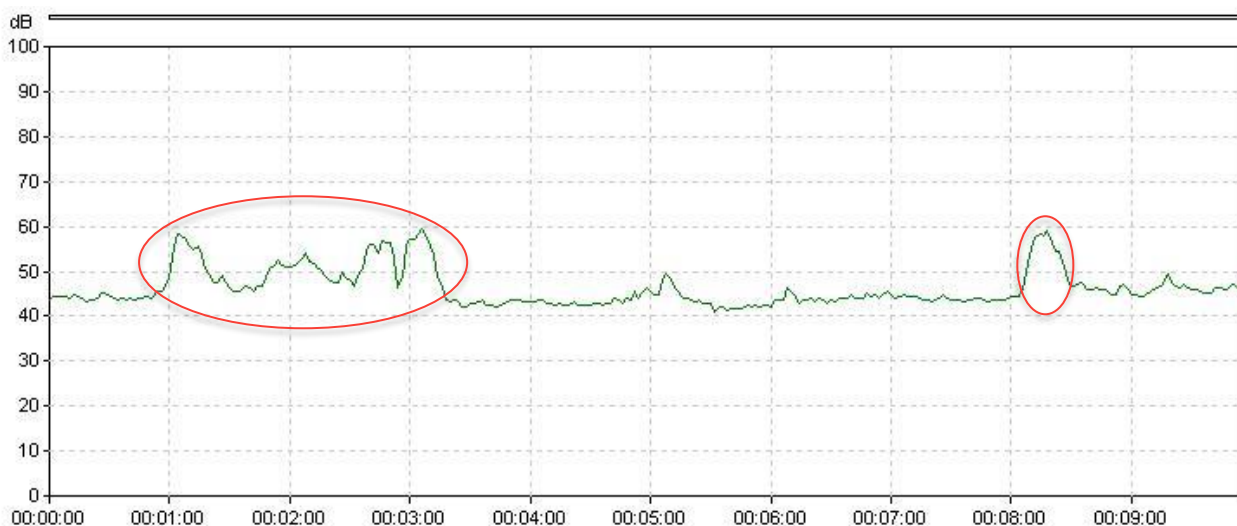
| | dB |
|---|---|
| Keskiäänitaso ( $L_{Aeq}$ ) | 49,2 |

| L <sub>AF</sub> (max) | 61,7 |

Kuva 6. Kuvaaja melumittauksen tuloksista mittauspisteessä 2. Punaisella on ympyröity vetomestarin ajo VTA Tekniikka Oy:n pihassa.

Tehdyn melumittauksen perusteella vetomestarin käytön aikana melutaso nousee paritalon takapihalla noin 60 desibeliin. Keskiäänitasoksi saatiin 49,2 dB. Toiminnanharjoittajalta saadun tiedon mukaan vetomestaria käytetään korkeintaan 10 kertaa päivässä. VTA Tekniikka Oy:n toiminnan aiheuttama melu ei täten tehdyn melumittauksen perusteella ylitä valtioneuvoston päätöksen melutason ohjearvoista (993/1992) mukaisia ohjearvoja (55/50 dB L<sub>Aeq</sub>) paritalon takapihalla meluidan ansiosta.

Vaikka meluaita vaimensi paikan päällä tehtyjen havaintojen perusteella selkeästi VTA Tekniikka Oy:n toiminnasta aiheutuvaa melua, hallitsi melu siitä huolimatta mittaushetkellä Rajatie 3 F takapihan ääniympäristöä. Etenkin vetomestarin ääni kuului hyvin selvästi mittauspisteelle 2, samoin autojen peruutusäänet. Lisäksi kaikkia asukkaan kertomia melunlähteitä ei mittauksessa päästy todentamaan. Esimerkiksi kylmäkonttien korjausta ei mittausajankohtana tehty. Melua ei myöskään missään vaiheessa ole mitattu talon sisäpuolella, vaikka asukas on kertonut äänen kuuluvan talon sisälle myös meluidan valmistumisen jälkeen.
