## VETTYMIS- JA HULEVESIHAITTA-ASIAN VIREILLEPANO: lisätietoliite A

Esitämme tässä haitta-asian käsittelyn historian lyhyenä yhteenvedona, koska asiaa on siirretty jälleen uuden henkilön hoidettavaksi.

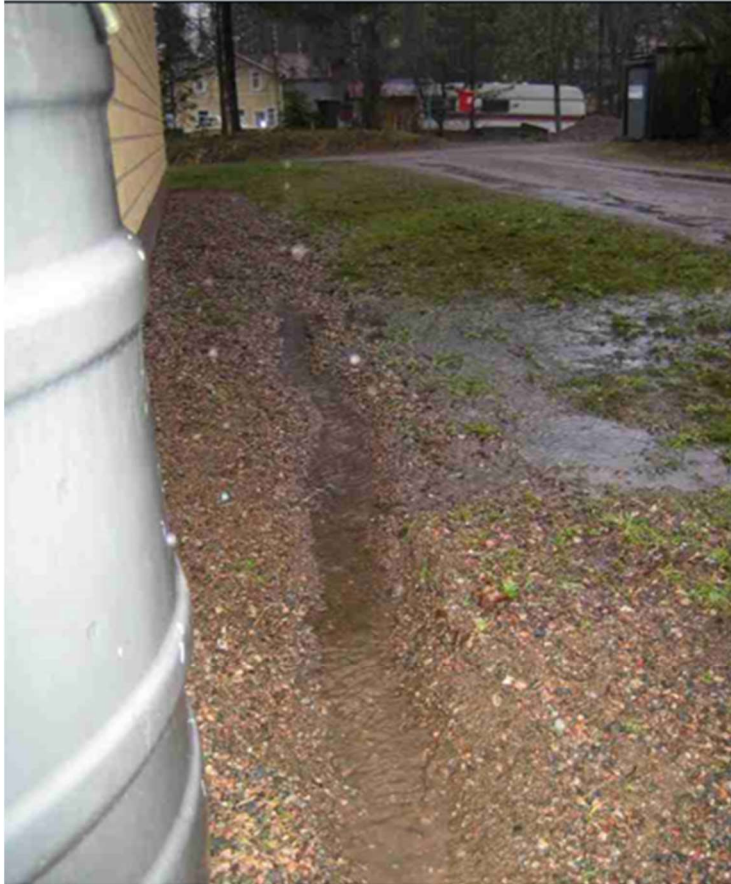
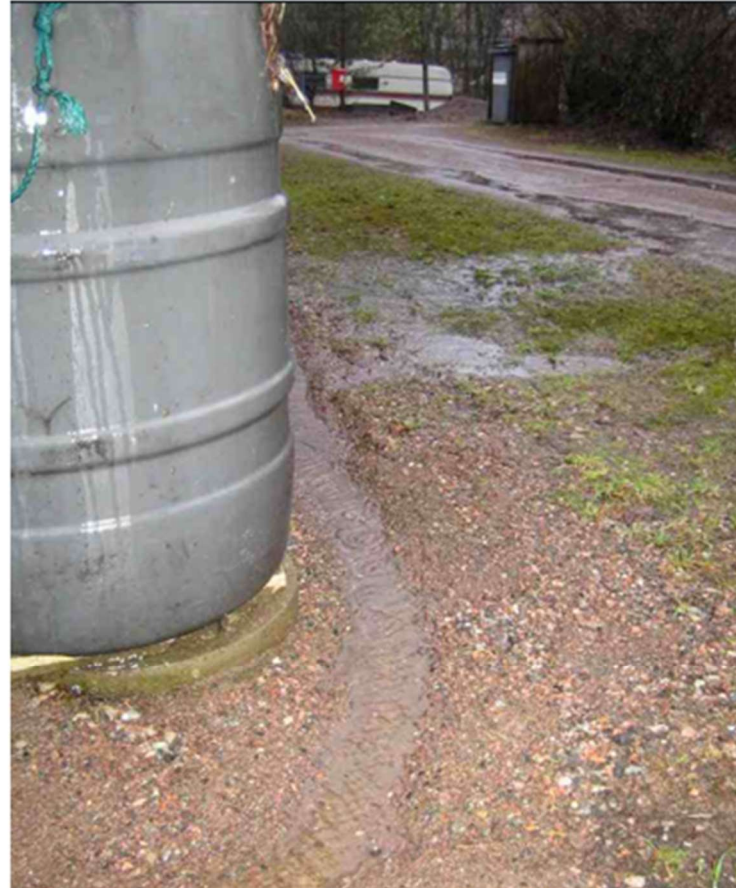
22.4.2007 Tämä oli lähtötilanne:

Tontin raja on puron kohdalla. Jouduimme tekemään "ojan" rajalle. Ennen ojan tekoa. Naapurin vedet virtasivat perustuksiin. Kuvia löytyy lisää.

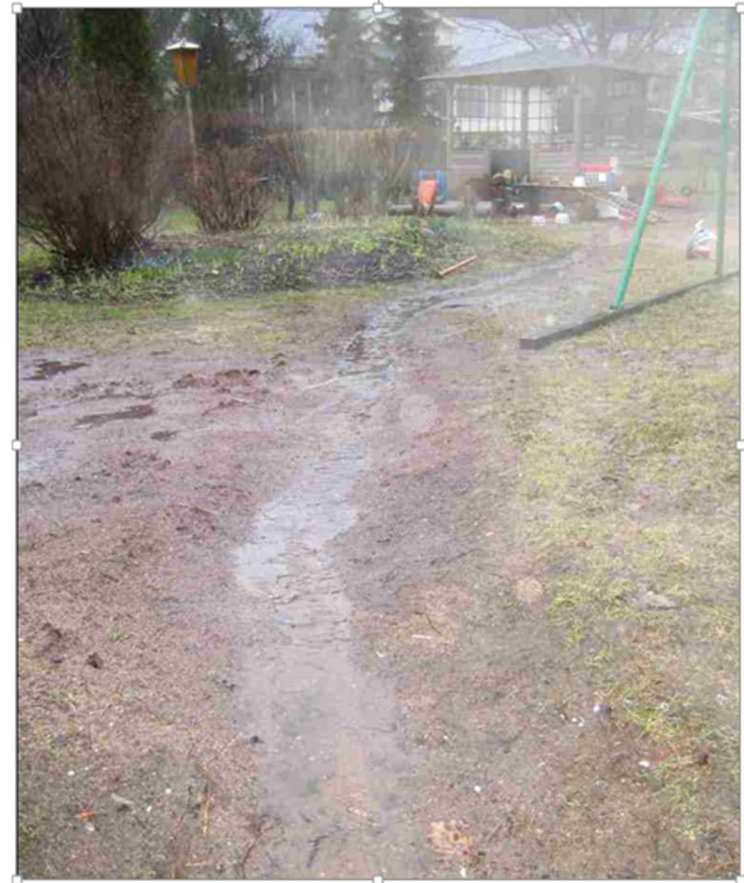
22.4.2007

Tämän jälkeen otimme yhteyttä rakennusvalvontaan ja neuvotteluissa tuli mukaan ympäristötarkastaja. Ympäristötarkastaja totesi meille aiheutuvan pienen puron takapihalla.

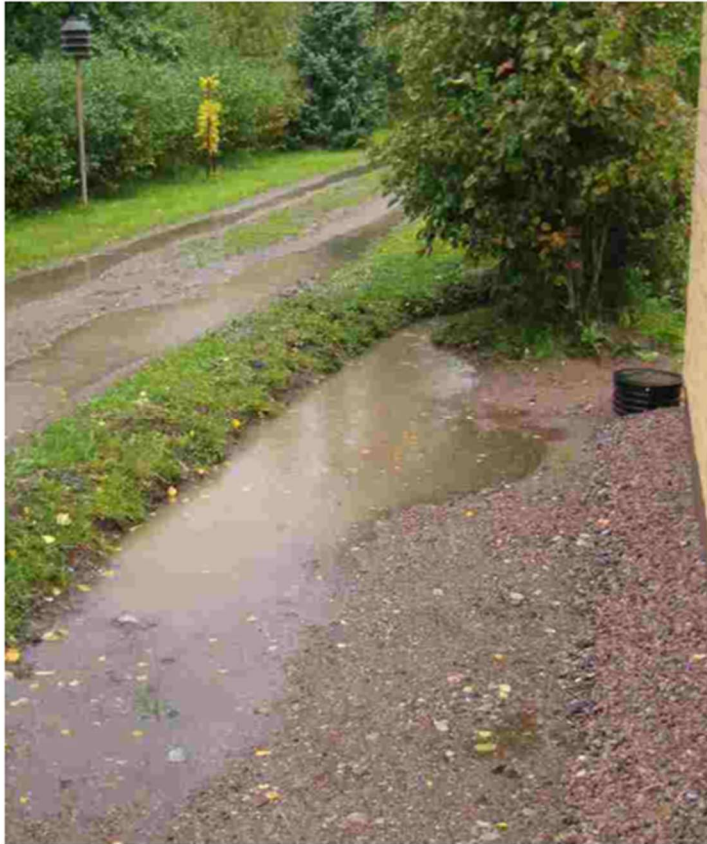
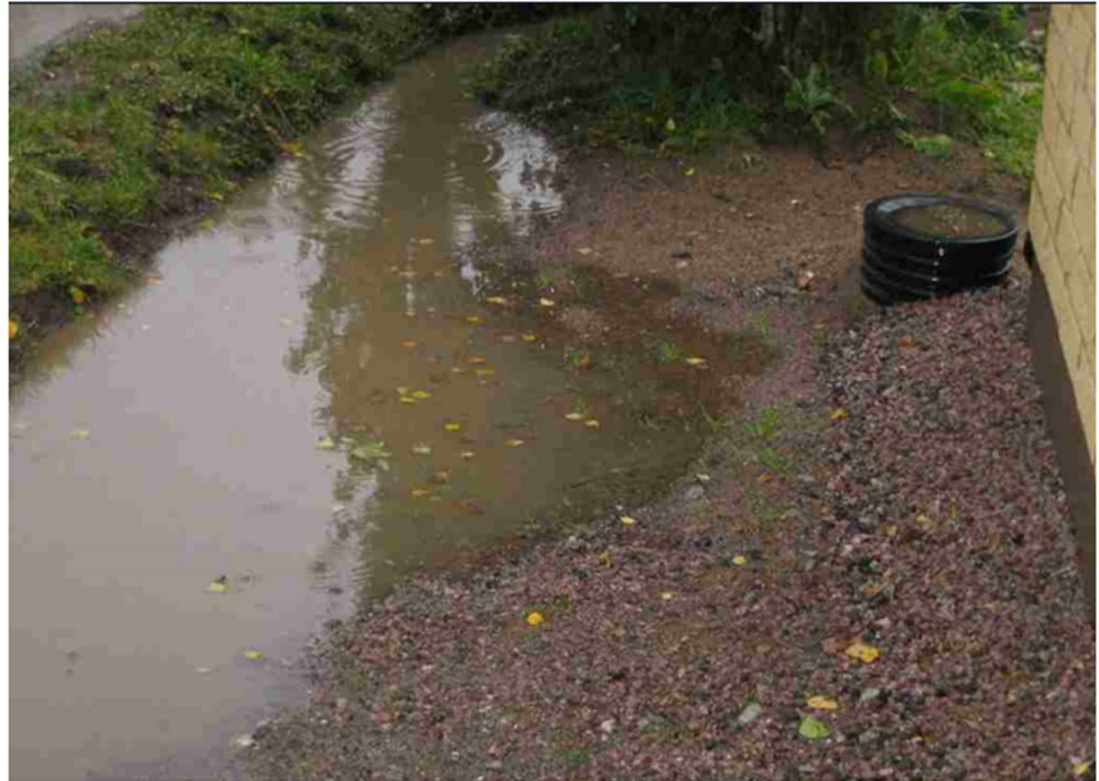
25.9.2007

Ympäristötarkastaja totesi naapurilla ovat he pyrkineet toteuttaa ratkaisua. Johon totesin yrittäminen ei riitä vaan ratkaisun pitäisi myös estää vahingot.

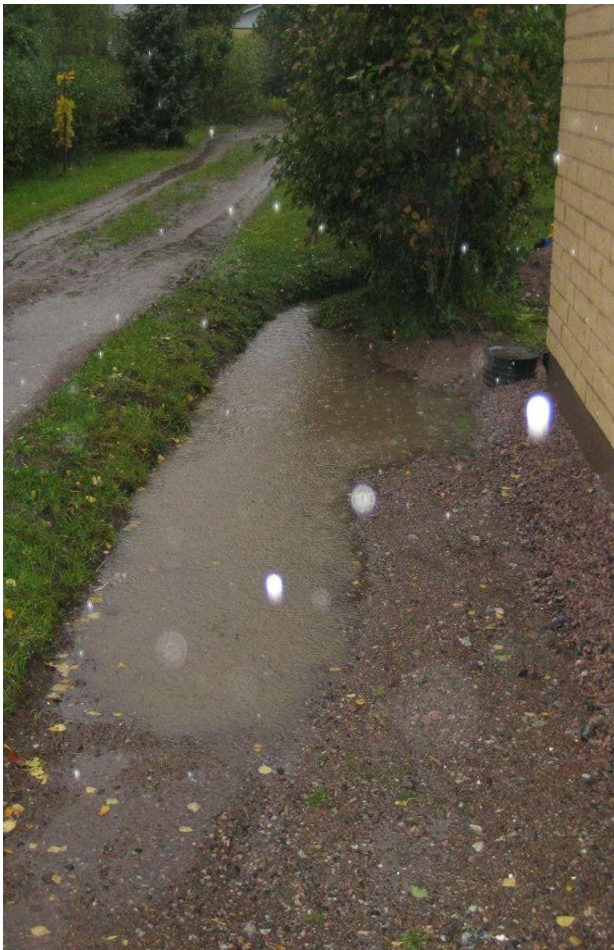
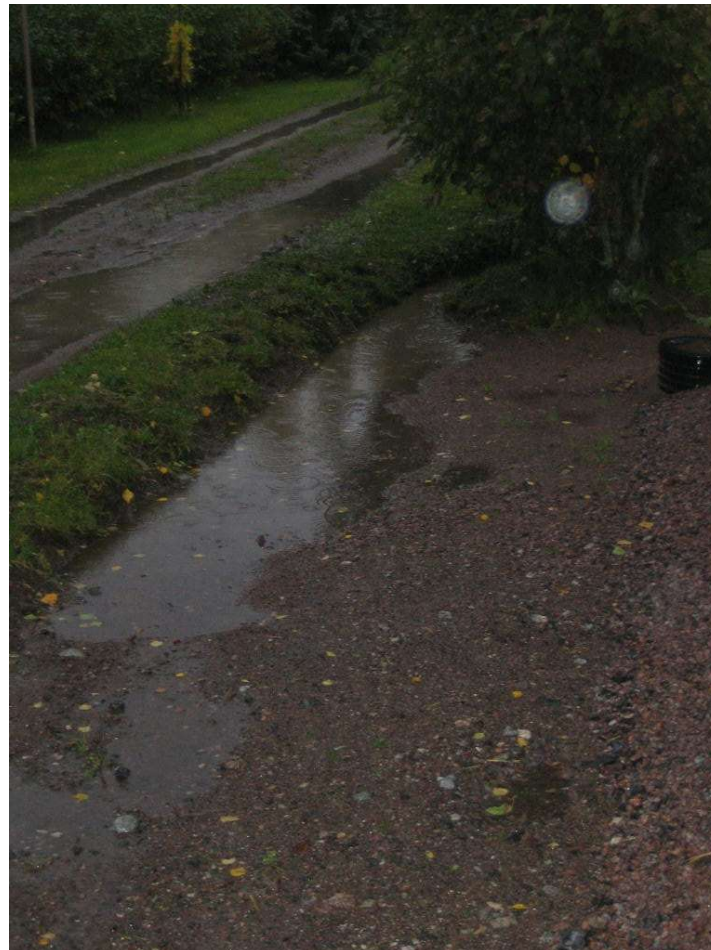
25.9.2007

Pihapinkon suunnitelmassa vedet ohjataan kadulle ja meidän takapihalle. Hulavedet imeytetään talon pohjoisnurkalle ja n.0.5 metrin päähän talosta määräysten vastaisesti.

Myös Honkarannan muistio osoittaa, että vedet johdetaan kadulle määräysten vastaisesti. (Terveystarkastajan lausunto Liite.2.)

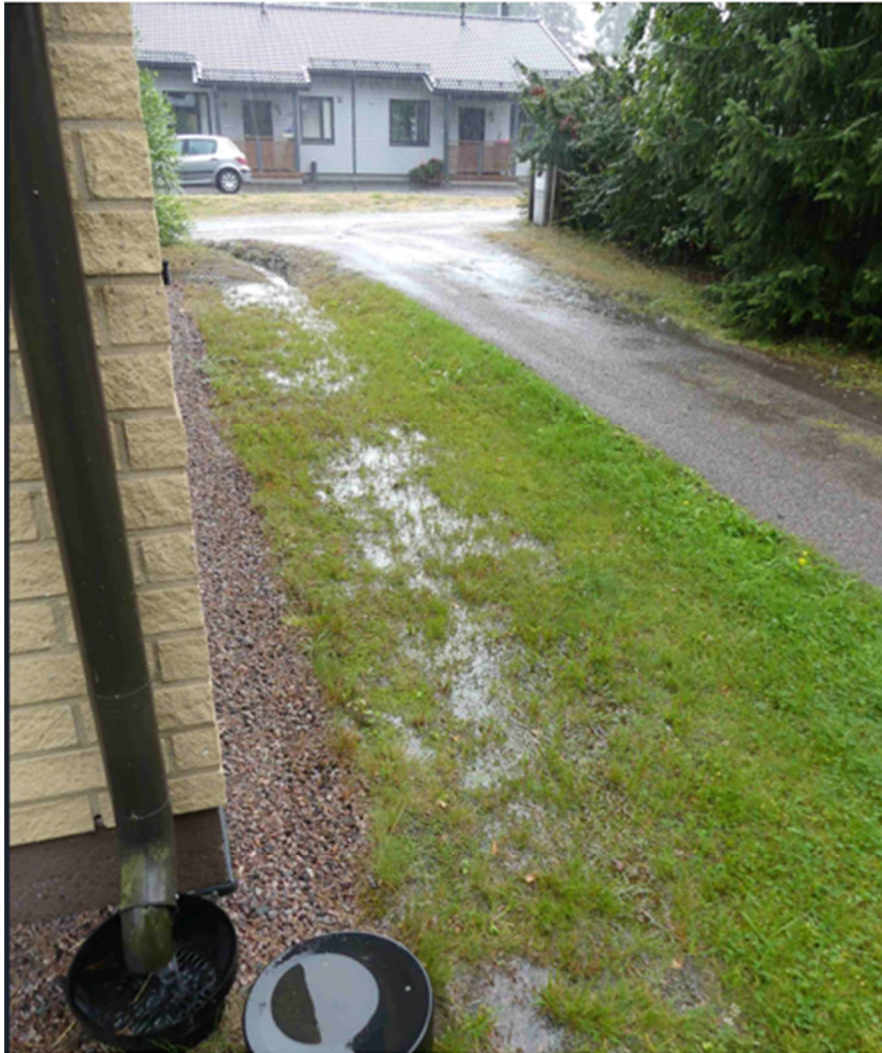
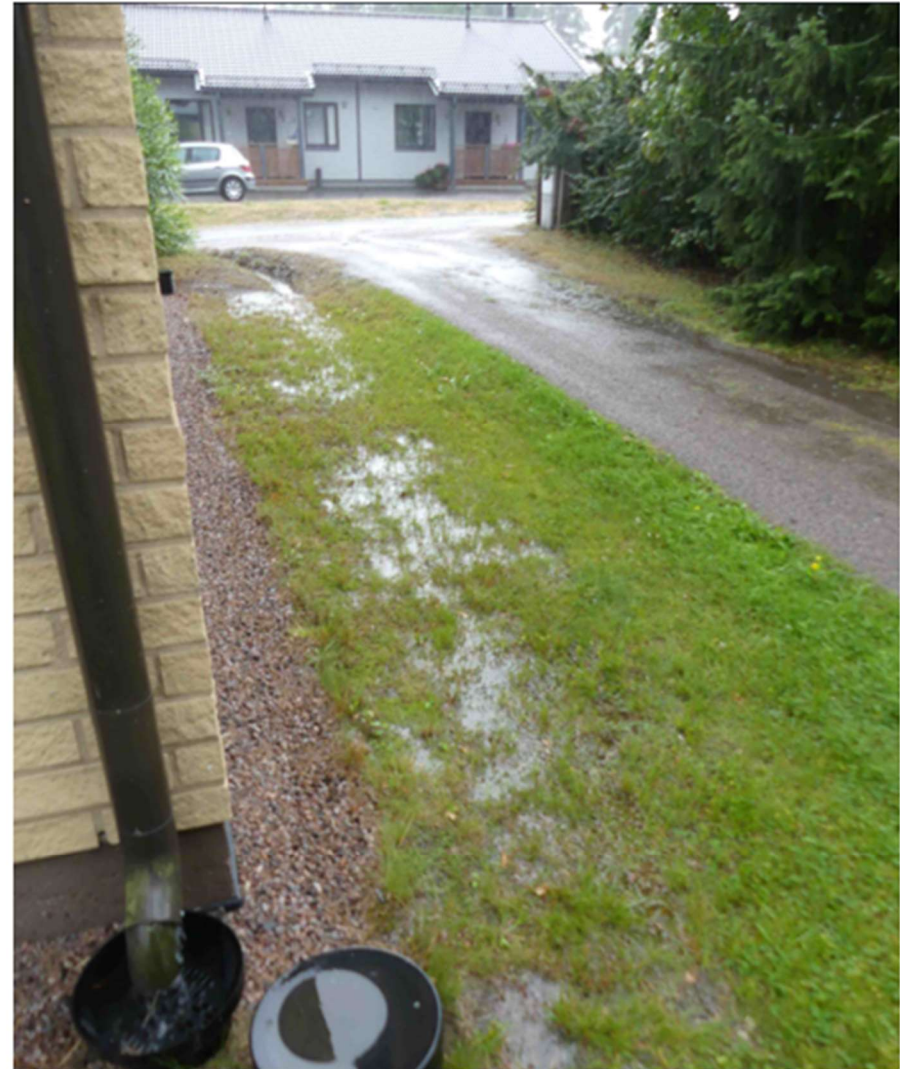
30.8.2019

Ainoa muutos lähtötilanteeseen on, ettei takapihalla ole puroa. Tonttien korko ero. Pintavesien asianmukaisesta ohjaamisesta naapurit eivät ole huolehtineet millään tavalla, vaikka heidän vastineessa näin väitetään.

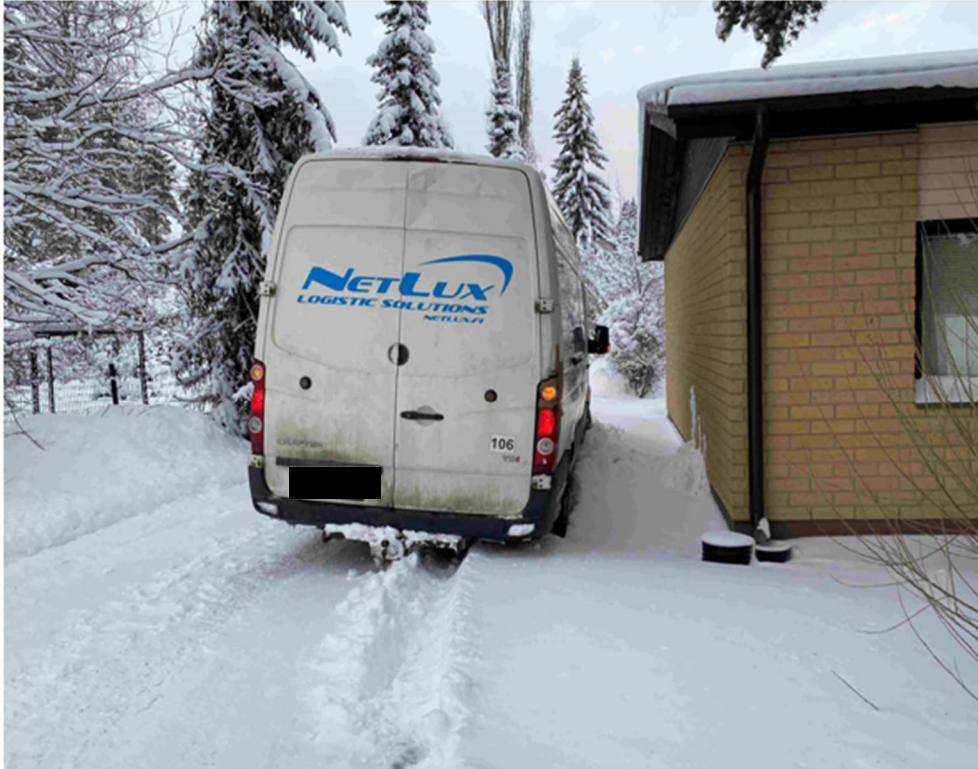
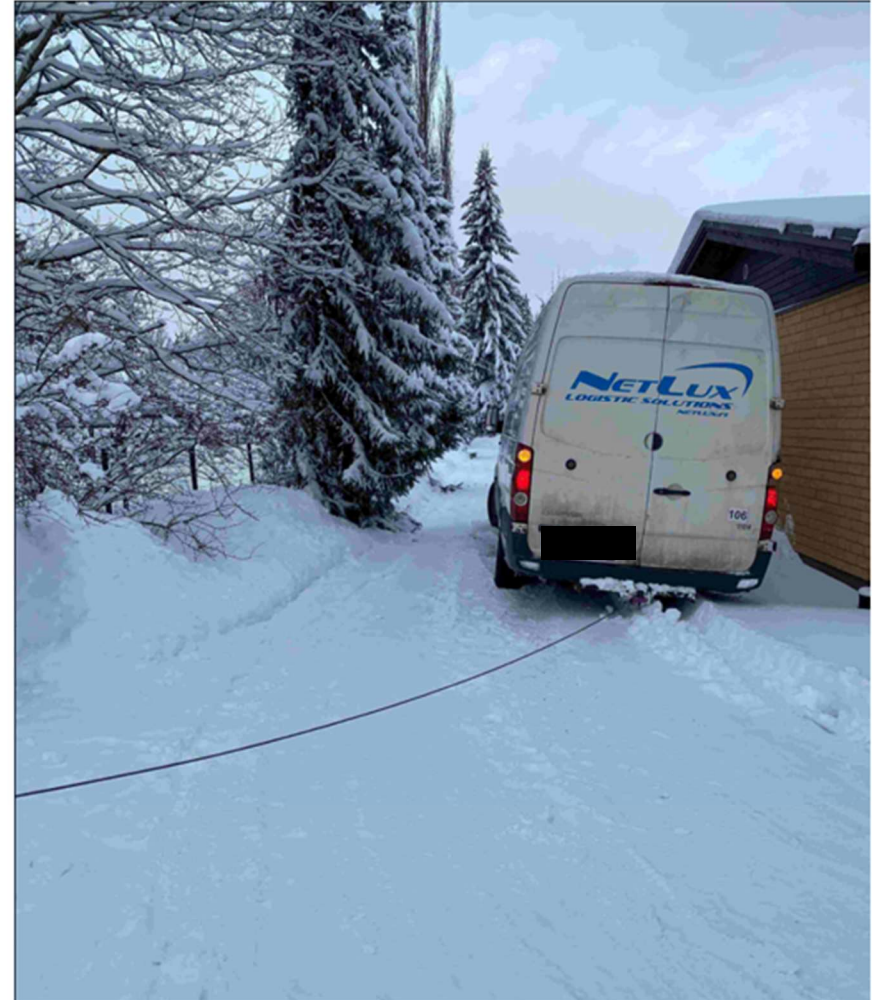
11.2.2022

Kuten kuvasta näkyy heidän kaivantonsa ja puunsa haittaa ajoa tontille ja tämä on myös turvallisuusriski meidän talolle.

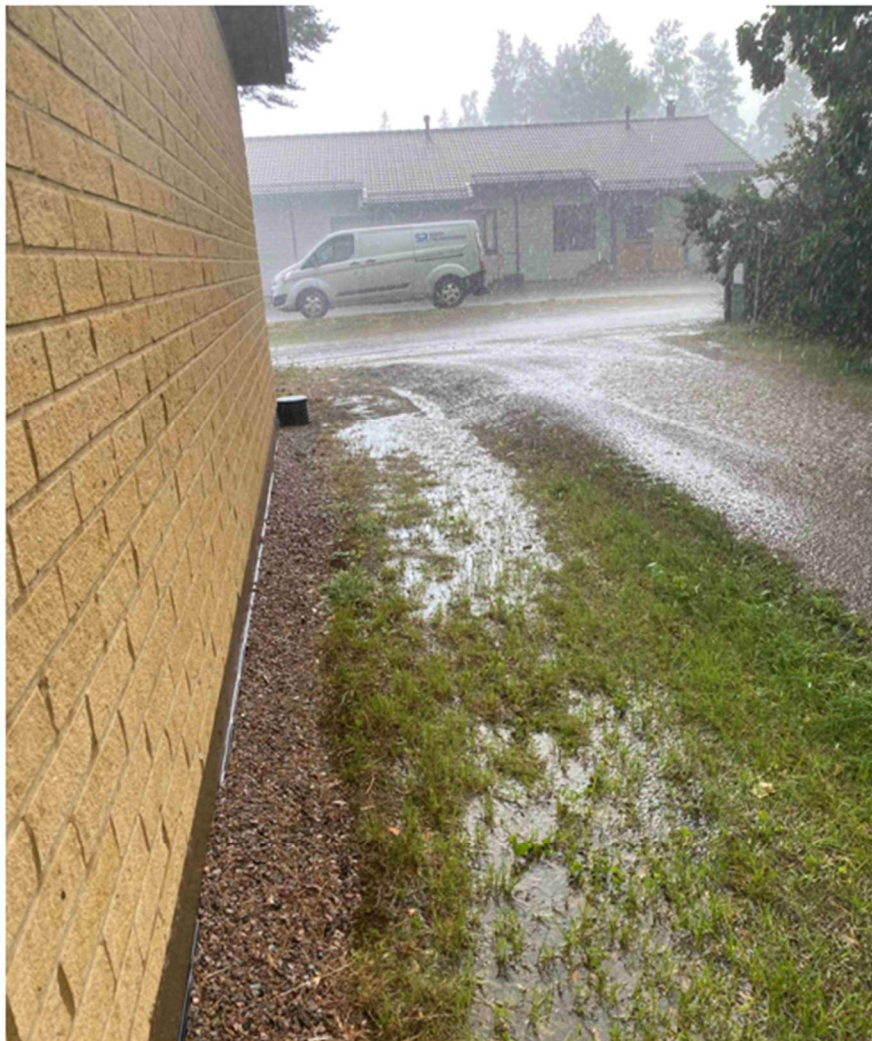
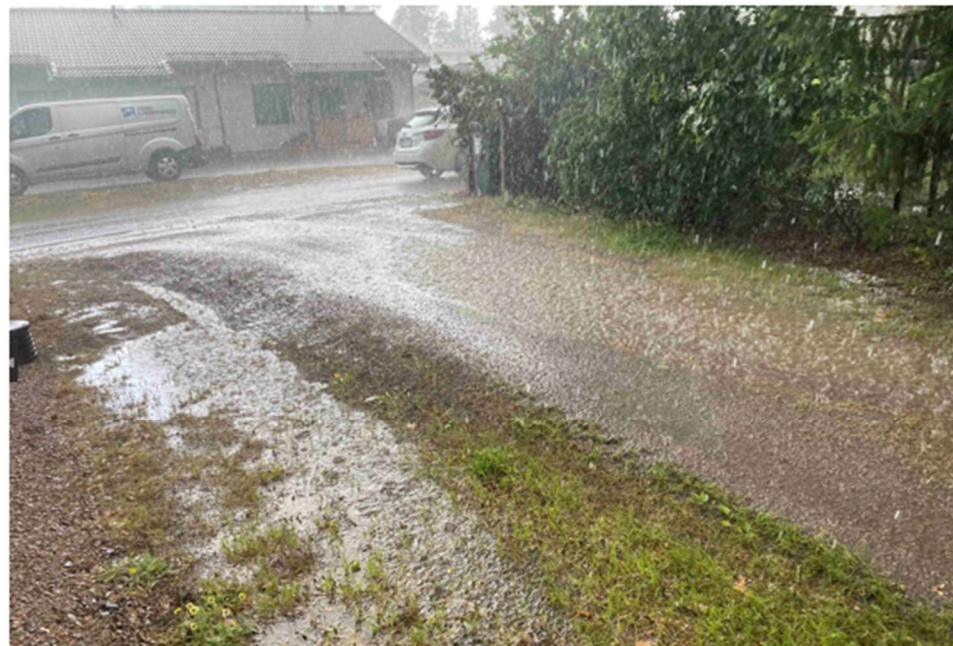
26.6.2023

Ainoa muutos lähtötilanteeseen on, ettei takapihalla ole puroa. Tonttien korko ero. Määräysten vastaisesti vedet johdetaan kadulle.

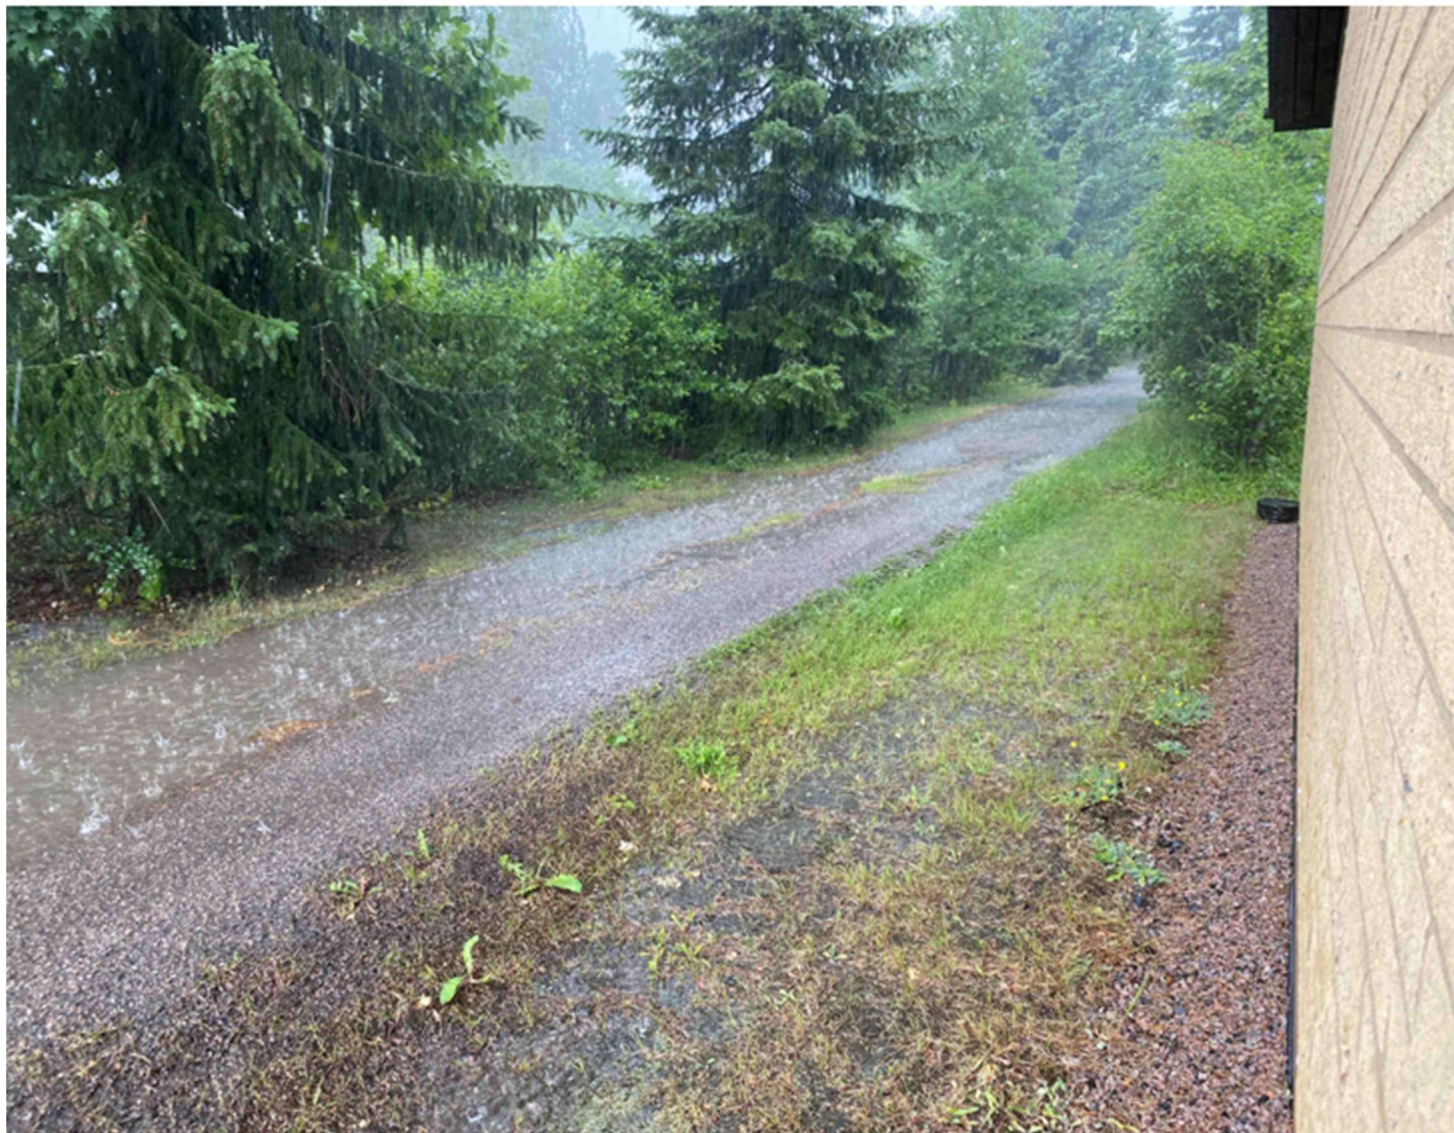
26.6.2023

Pitkä nurmikko hävittää todellisen tilanteen.
