Viite Hallintopakkoasia Kiinteistö Oy Koivikkohovi, hulevesihaitta

## PAIKALLAKÄYNTI HALLINTOPAKKOASIAN KÄSITTELYN EDISTÄMISEKSI

**Paikka** Ahdetie 15, 01390 Vantaa, kiinteistö 092-421-0001-0216

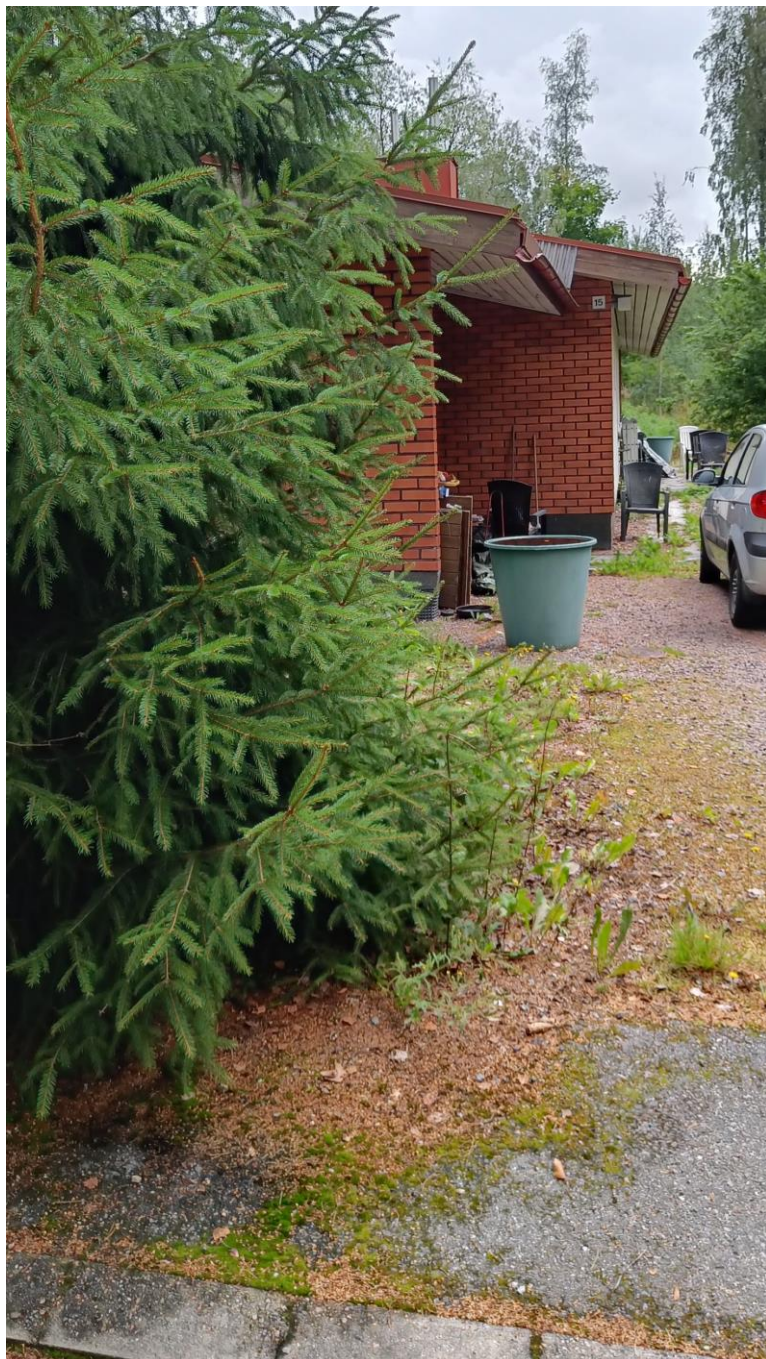
Kiinteistön rakennuksen kulmiin on asetettu vihreät muoviset saavit, joihin kattovedet valuvat (ks. kuvat 1–3). Saavien ylitäyttöä ei ole estetty. Ympäristökeskuksen näkemyksen mukaan esitetty vettymishaitta kattovesien osalta on todennäköinen.

**Kuva 1.** Saavien ylitäyttöä ei ole estetty (22.8.2023).

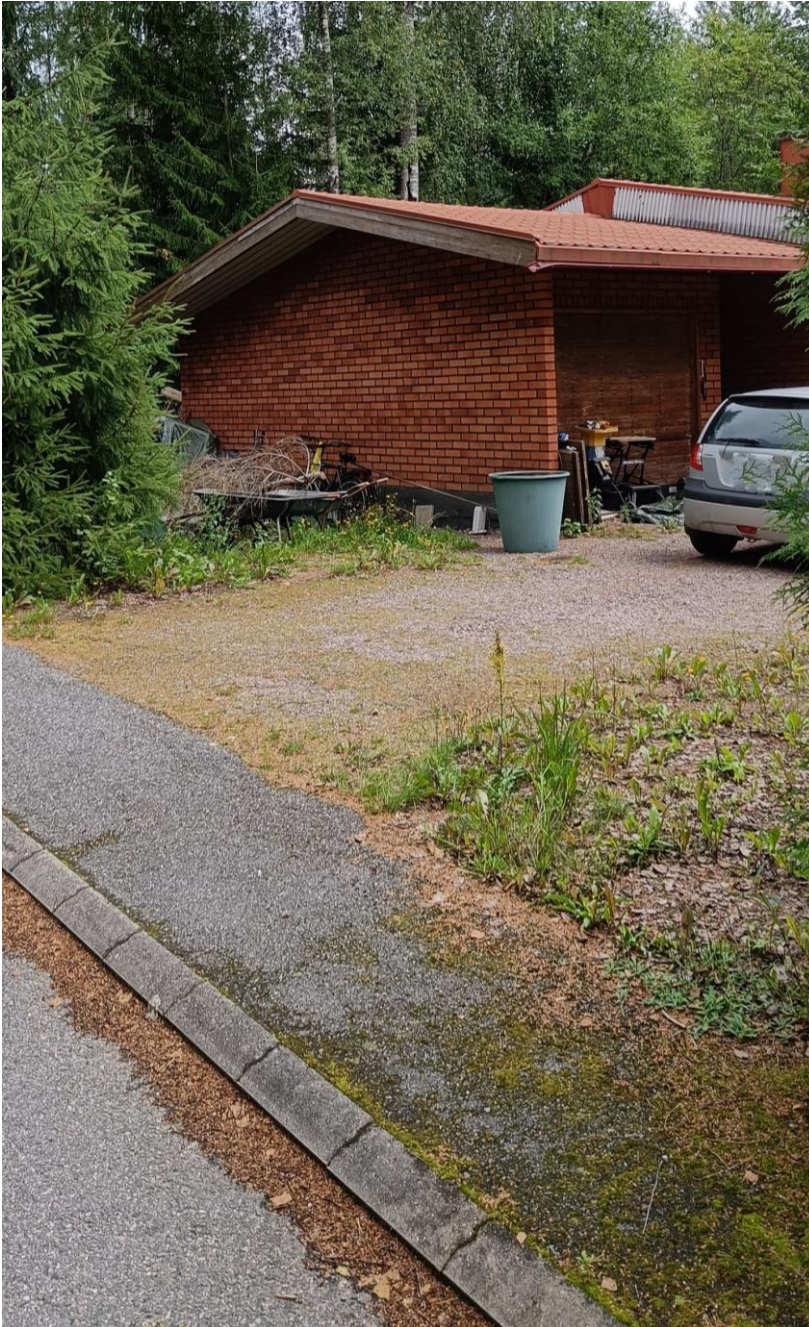
**Kuva 2.** Rakennuksen etupuolelle asetettu saavi (22.8.2023). Myös koilliskulmaan oli asetettu saavi, mutta kuusiaita esti kuvaamisen.

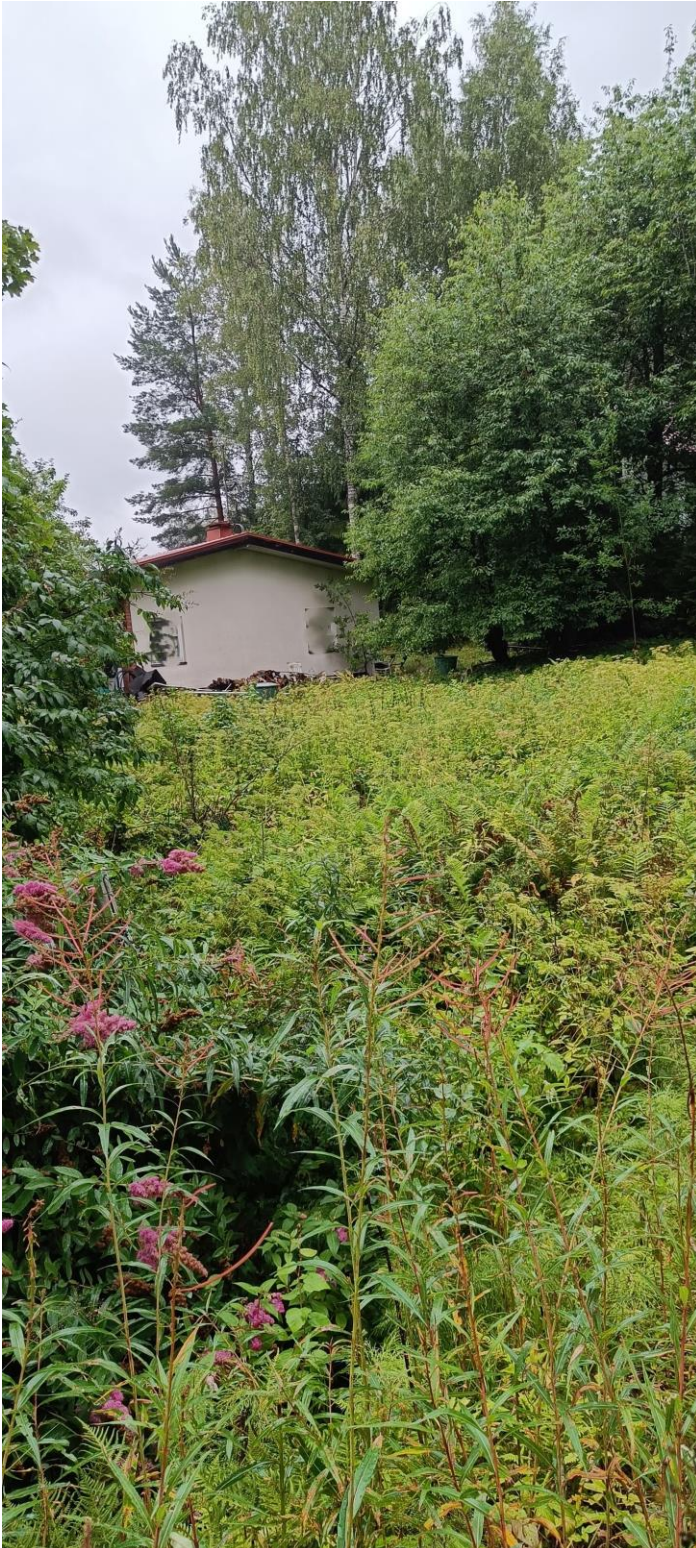
**Kuva 3.** Rakennuksen nurkalle asetettu saavi puun alla (2.8.2023). Maanpinta viettää naapurikiinteistön suuntaan.

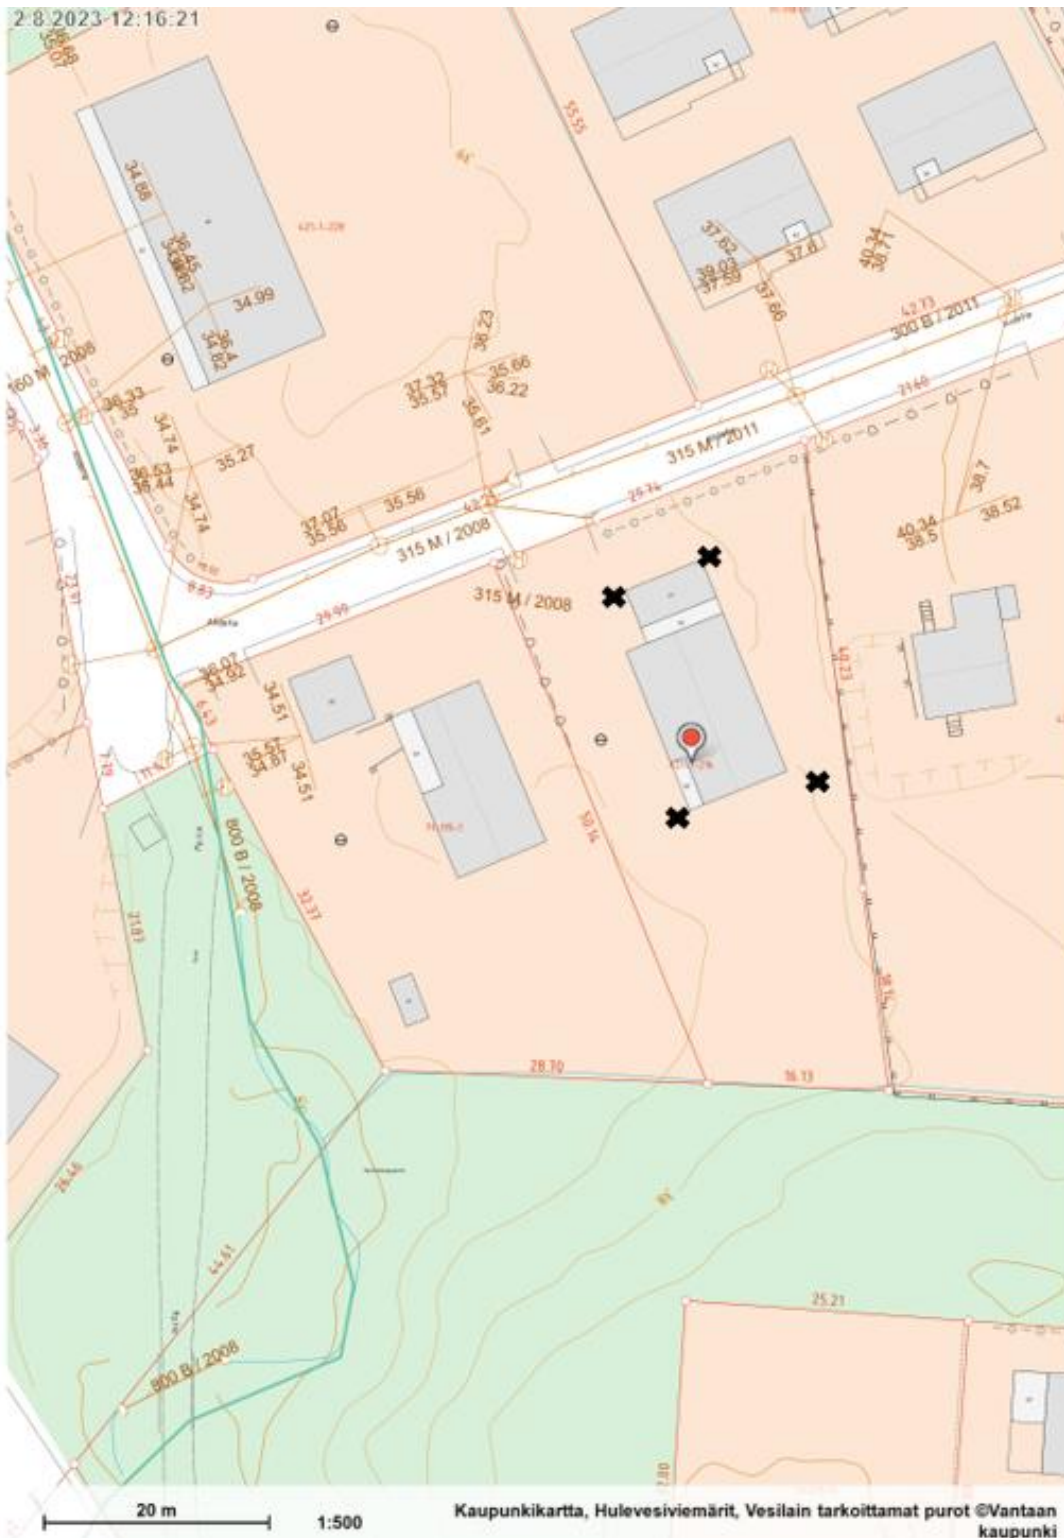
**Kuva 4.** Hulevesiviemäriverkosto Ahdetiellä. Saavien sijainnit on merkattu mustilla rasteilla.

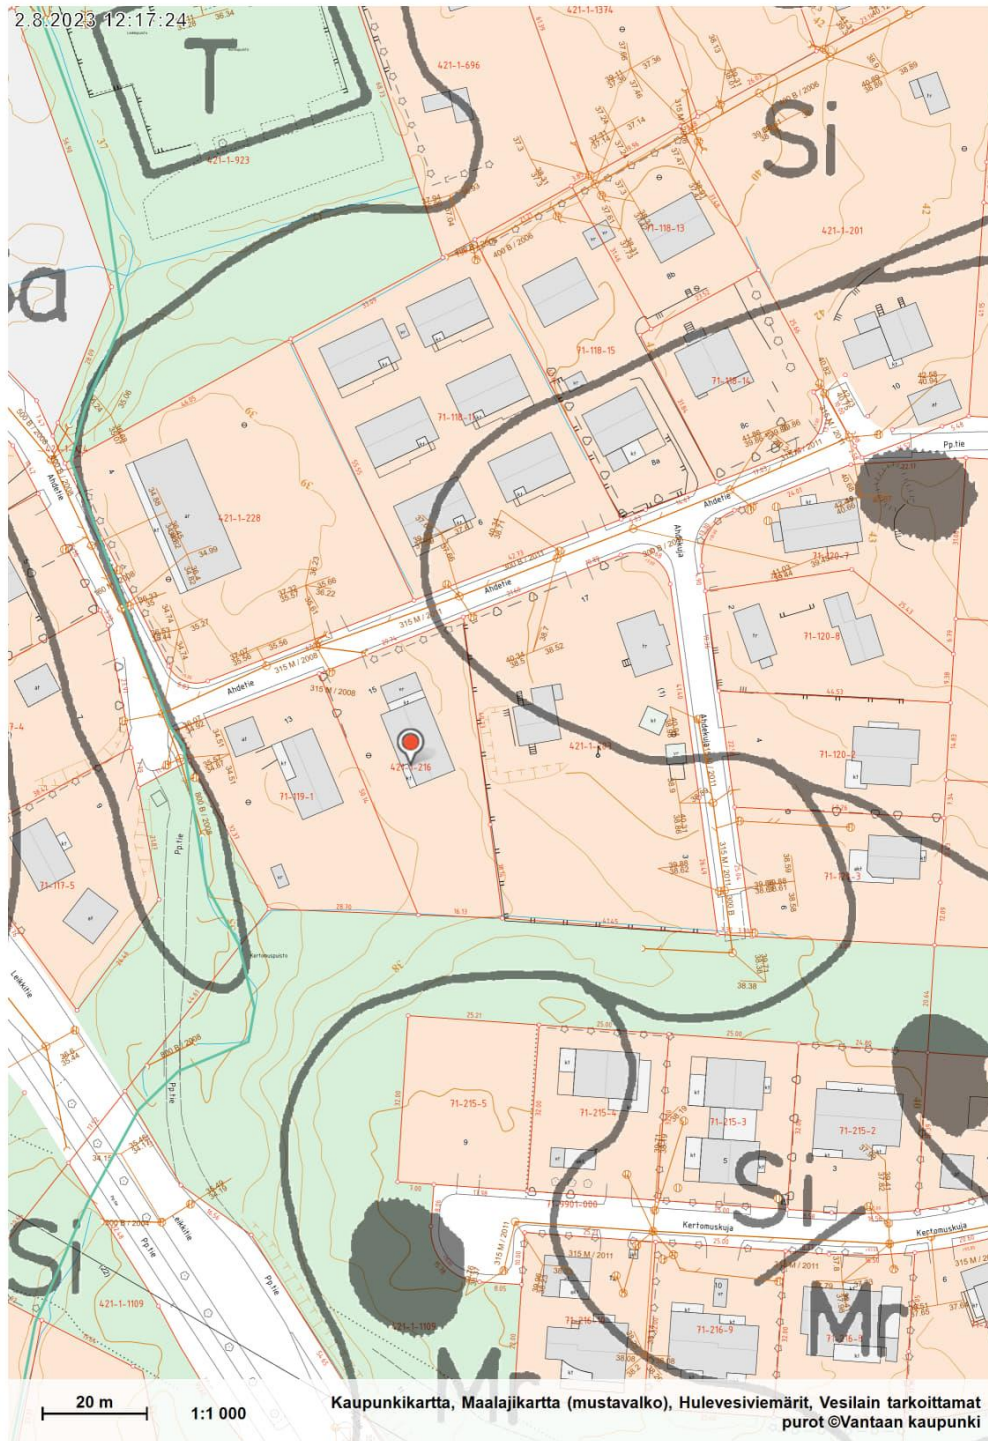
Kaupungin maalajikartan mukaan kiinteistön maalaji on silttiä ja korkeuskäyrän perusteella maanpinta nousee kiinteistöllä itään päin.

**Kuva 5.** Kaupungin maalajikartan mukaan kiinteistön 92-421-1-216 maalaji on silttiä.
