## TILAKESKUS / HANKEVALMISTELU TARVESELVITYS

28.4.2017

## TIKKURILAN UIMAHALLI

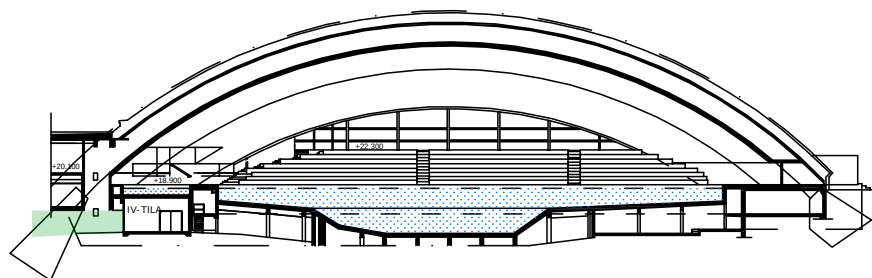
LEIKKAUS

- ETELÄIKKUNOIDEN SISÄPUOLISET KORJAUKSET
- PUKU- JA PESUTILOJEN IKKUNOIDEN UUSIMINEN
- ALUSTAN ILMANVAIHTO JA KUIVATUS

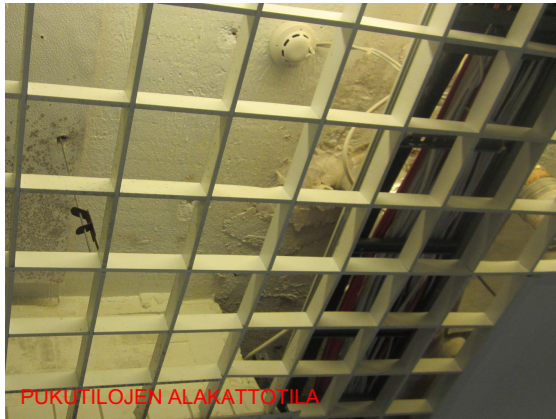
PUKUTILOJEN ALAKATTOTILA

Alustatilan olevat viemärit ja viemäriliitokset ovat huonokuntoisia sekä tilan ilmanvaihto huono ja kostea. Pesu-, sauna- ja wc- tilojen lattiasaumot, alakatto- ja valaistusrakenteet ovat huonokuntoiset sekä tilat esteellisiä. Pukutilojen alakattorakenteet ovat likaisia (pöly) ja valaistus heikko. Kellarin ikkunarakenteet ovat huonokuntoisia.

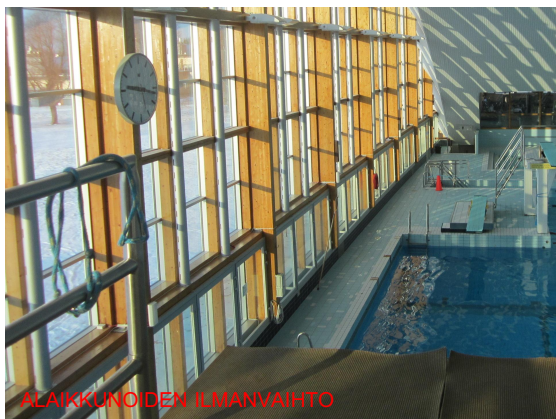
ALAIKKUNOIDEN ILMANVAIHTO

Allastilan eteläisen julkisivuikkunan ja ikkunapenkin huurtuminen estetään parantamalla ikkunapuhallusta (kuivapuhallusilma) siten, ettei puhallusilma kondensoidu kylmään ikkunapintaan. Ed. mainittu toteutetaan kanavamuuтокsin, säätöpellein ja koneellisella kuivauksella sekä ilmanvaihdon säätöä parantamalla.

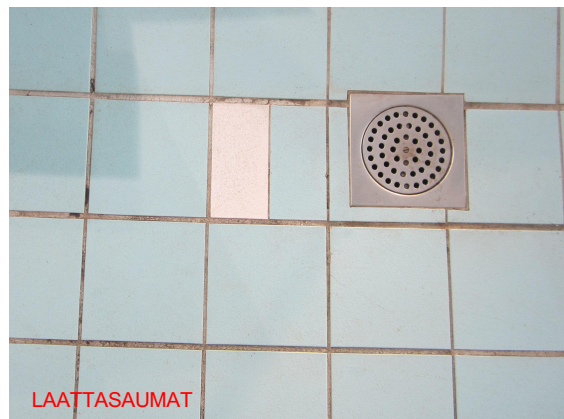
LAATTASAUMAT

Allashallin teräsbetonipinnoilla (portaat, hyppytornit) esiintyy korroosiota ja lattian saumoissa on kulumista, jonka vuoksi ne ovat otollisia epäpuhtauksille. Eteläisen julkisivuikkunan alaosan ikkunarakenteisiin kertyy kosteutta, kalkki- ja suolakertymiä sekä ikkunapilarien alaosien tummumista kosteuden ja huonon ilmanvaihdon seurauksena. Hyppytornin rst- teräsrakenteiden alapinnoilla on kalkki- ja suolakertymiä.

- altaan liikuntasauvojen kunnostus (uusiminen)
- lattiakaivojen pinnoitukset
- rikkoontuneiden laattojen ja huonokuntoisten sauvojen uusiminen
- eteläisen ikkunan alaosan tuuletuksen ja ilmanvaihdon järjestäminen sekä ikkunan liimapuupilareiden alaosien pintakerroksen kunnostus
- vedenkierron parantaminen altaassa
- lamppujen vaihtaminen energiatehokkaihin led- lamppuihin
- vesipinnalle muodostuvien haitallisten kaasujen poistaminen ilmanvaihdolla
- teräsbetonisten portaiden ja hyppytorrirakenteiden pintakerrosten korjaaminen
- hyppytornin rst- teräksien puhdistukset
- uusi metrin hyppytaso ja ponnahduslautarakenteet
- uusi huoltosilta yläpohjarakenteisiin
