## TILAKESKUS / HANKEVALMISTELU TARVESELVITYS

28.4.2017

## TIKKURILAN UIMAHALLI

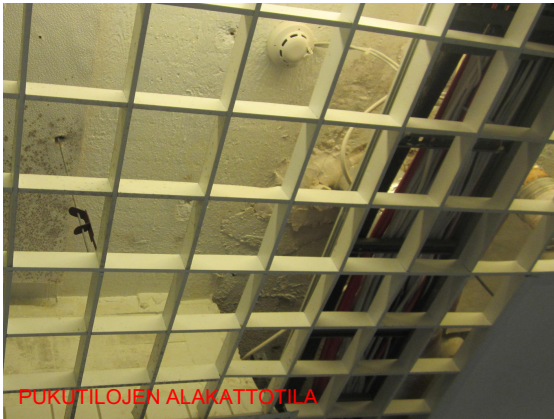
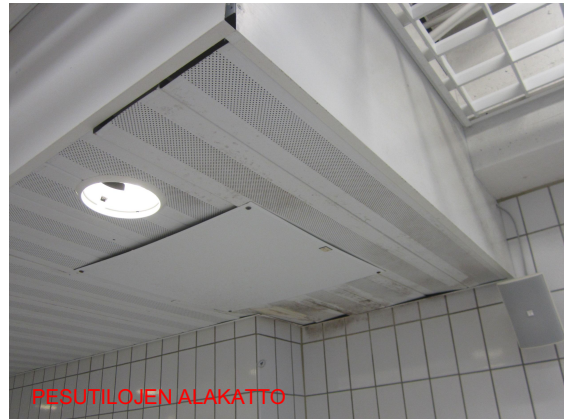
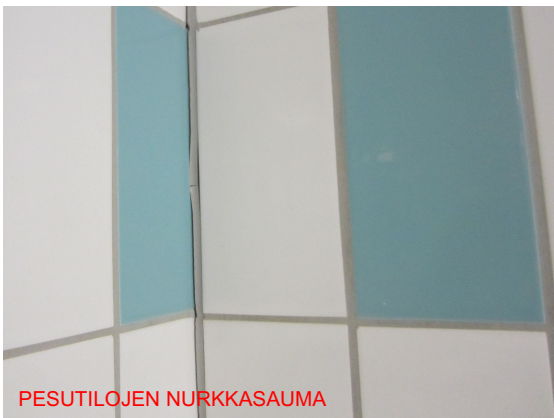
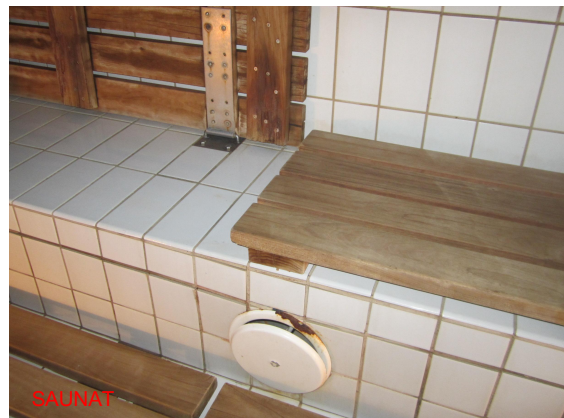
## PUKU-, PESU- JA SAUNATILAT

Alustatilan olevat viemärit ja viemäriliitokset ovat huonokuntoisia sekä tilan ilmanvaihto huono ja kostea. Pesu-, sauna- ja wc- tilojen lattiasaumot, alakatto- ja valaistusrakenteet ovat huonokuntoiset sekä tilat esteellisiä. Pukutilojen alakattorakenteet ovat likaisia (pöly) ja valaistus heikko. Kellarin ikkunarakenteet ovat huonokuntoisia.

- alustatilan kunnostus: maa- aineksen vaihto, salaojitus ja ilmanvaihdon järjestäminen
- pesu-, sauna- ja wc- tilojen uusiminen: pintarakenteet, lattialämmitys, lvis- tekniikka (sähkö-, vesi- ja viemäritekniikka, ilmastoinnin päätevarusteet)
- kellarikerroksen kaikkien puuikkunoiden uusiminen
- pukutilojen alakattojen ja valaistuksen uusiminen sekä pintojen puhdistaminen
- lattiakaivojen pinnoitus
- salaojien uusiminen alustatilassa

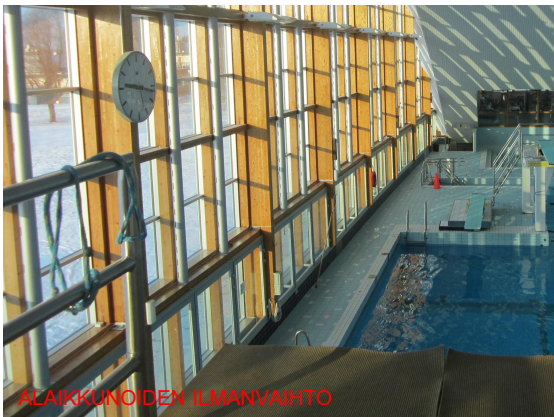
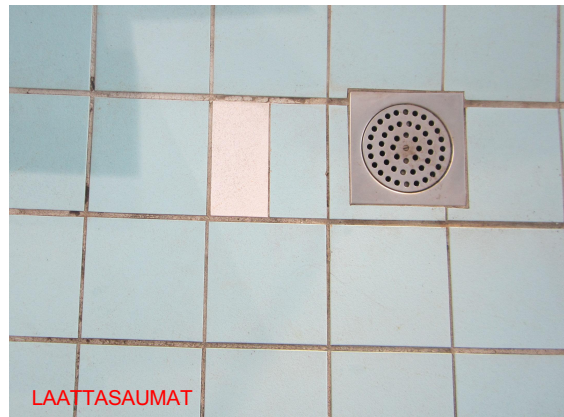
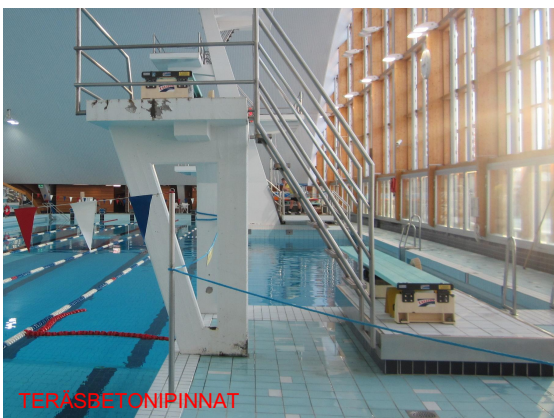
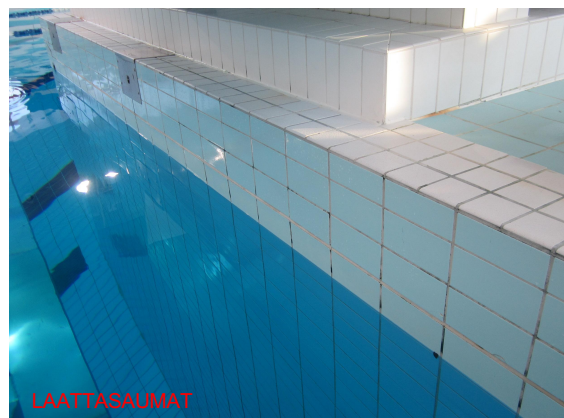
## ALLASTILA

Allashallin teräsbetonipinnoilla (portaat, hyppytornit) esiintyy korroosiota ja lattian saumoissa on kulumista, jonka vuoksi ne ovat otollisia epäpuhtauksille. Eteläisen julkisivuikkunan alaosan ikkunarakenteisiin kertyy kosteutta, kalkki- ja suolakertymiä sekä ikkunapilarien alaosien tummumista kosteuden ja huonon ilmanvaihdon seurauksena. Hyppytornin rst- teräsrakenteiden alapinnoilla on kalkki- ja suolakertymiä.

Uimaltaan allasreunojen osalla esiintyy vesivuotoa ajoittain, liikuntasaumamat ovat välttävissä kunnossa ja altaan virtaus puutteellista, jonka vuoksi altaan pohja- alueille kertyy epäpuhtauksia ja kasvustoa.

- altaan liikuntasauvojen kunnostus (uusiminen)
- lattiakaivojen pinnoitukset
- rikkoontuneiden laattojen ja huonokuntoisten saumojen uusiminen
- eteläisen ikkunan alaosan tuuletuksen ja ilmanvaihdon järjestäminen sekä ikkunan liimapuupilareiden alaosien pintakerroksen kunnostus
- vedenkierron parantaminen altaassa
- lamppujen vaihtaminen energiatehokkaihin led- lamppuihin
- vesipinnalle muodostuvien haitallisten kaasujen poistaminen ilmanvaihdolla
- teräsbetonisten portaiden ja hyppytorrirakenteiden pintakerrosten korjaaminen
- hyppytornin rst- teräksien puhdistukset
- uusi metrin hyppytaso ja ponnahduslautarakenteet
- uusi huoltosilta yläpohjarakenteisiin
