PETIKKO - VARISTO - VANTAANKOSKI  
LIIKENNE- JA YMPÄRISTÖSELVITYS

| Julkaisija | Vantaan kaupunki<br>Kuntatekniikan keskus |

2013

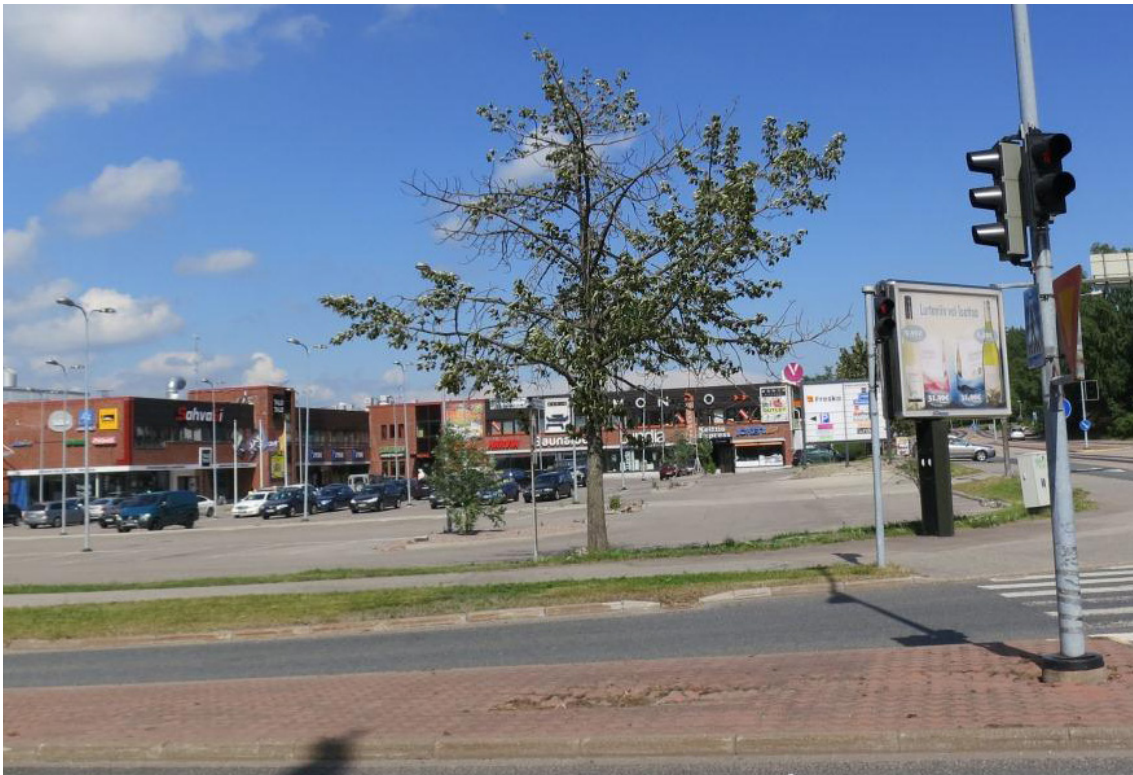
Katupuiden joukossa on muutamia runko- vaurioisia sekä kasvuhäiriöisiä puita. Vauriot ovat todennäköisesti aurauskaluston aiheuttamia tai puutteellisesta hoidosta johtuvia. Muutamia puita on poistettu, eikä uusia ole istutettu tilalle. Myös katujen varsilla kasvavien pensaiden joukossa on kuolleita yksilöitä. Pensaat eivät ole aina kestäneet aurausta, eikä vaurioituneita istutuksia ole korjattu.

Kuva 7. Kasvuhäiriöinen ja osaksi kuivanut puu Riihitontuntien ja Martinkyläntien risteyksessä.

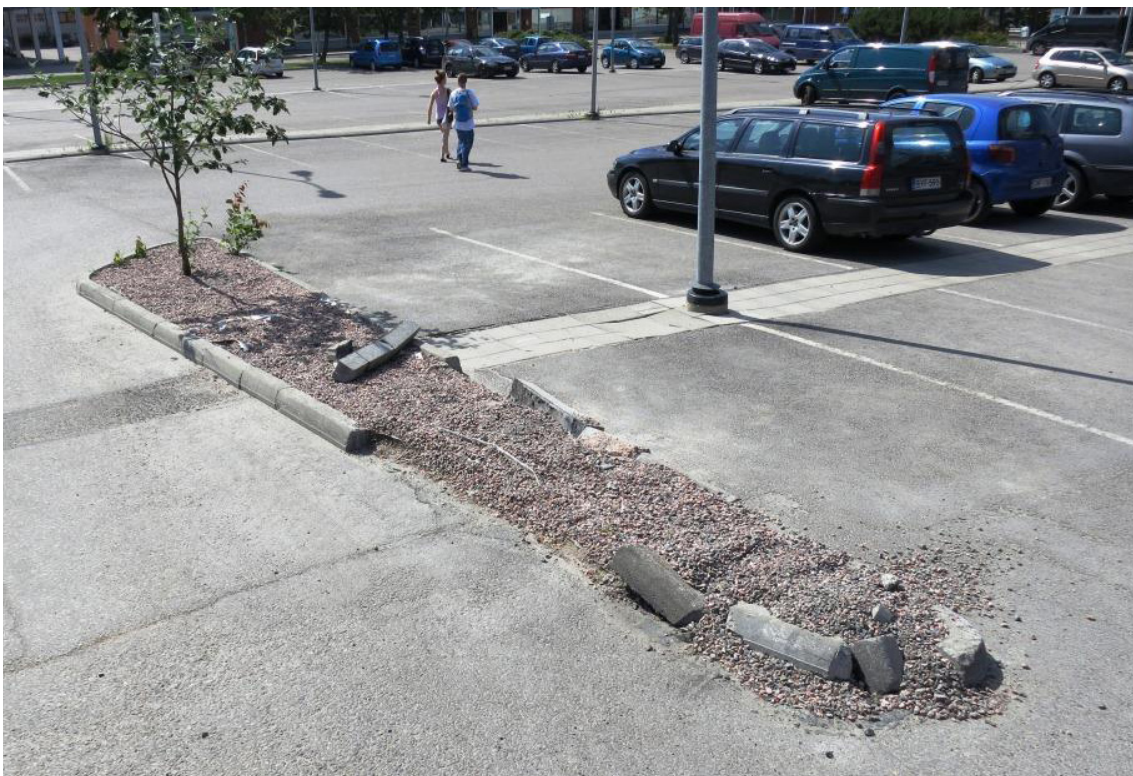
Alueella on runsaasti kovia pintoja, kuten asfalttia ja erilaisia kiveyksiä. Kautta koko suunnittelualueen on nähtävillä rikkoutunutta, murtunutta sekä paikattuja asfalttiosuuksia. Alueella on myös kohtia, joista asfaltti puuttuu täysin. Useissa liittymäkohdissa on nähtävillä aurauskaluston siirtämiä ja rikkomia betonisia reunakiveyksiä (kuva 8). Myös reunakivien kehystämä betonikiveys on samalla hajonnut. Osissa hajonneissa reunakivissä on jopa rauditus tullut esille. Reunakiviä tai kiveyksiä ei ole säännöllisesti korjattu.

Kuva 8. Rikkoutuneita reunakiveyksiä.

ta vähitellen koko alueella graniittireunakivillä. Myös haljenneet ja rikkimenneet asfalttiosuudet korjataan. Puuttuvien asfalttiosuuksien kohdalle asennetaan asfaltti.

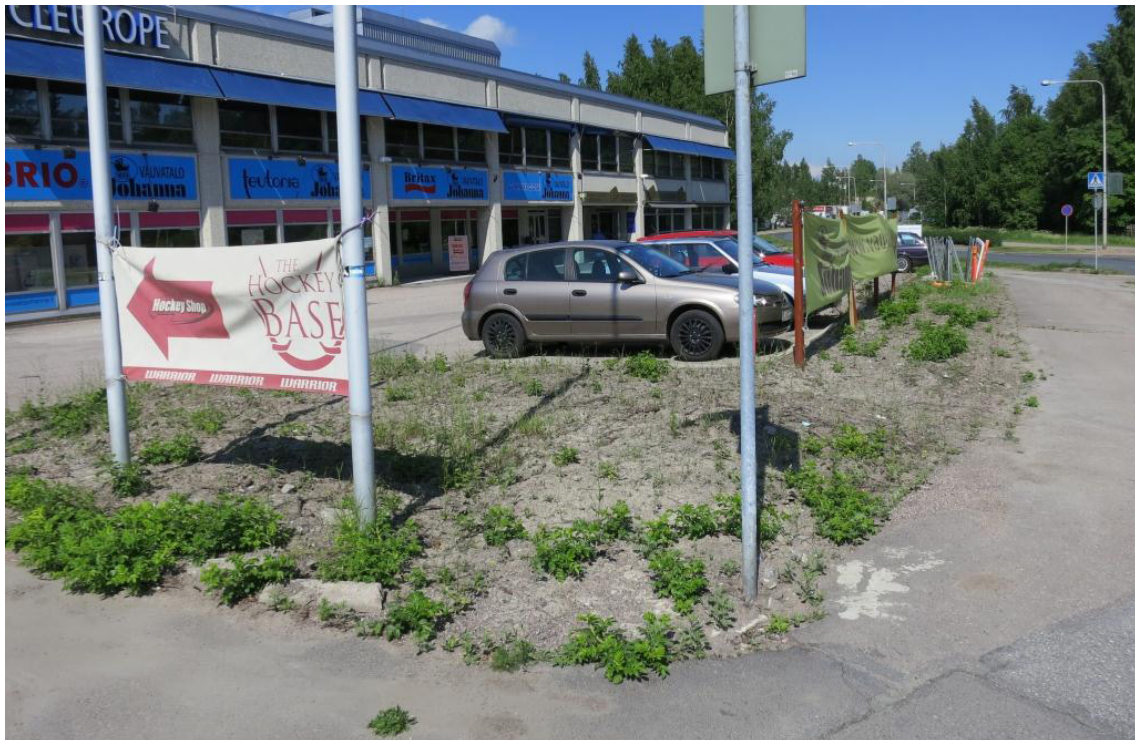
Kuva 9. Epämääräinen istutusalue.

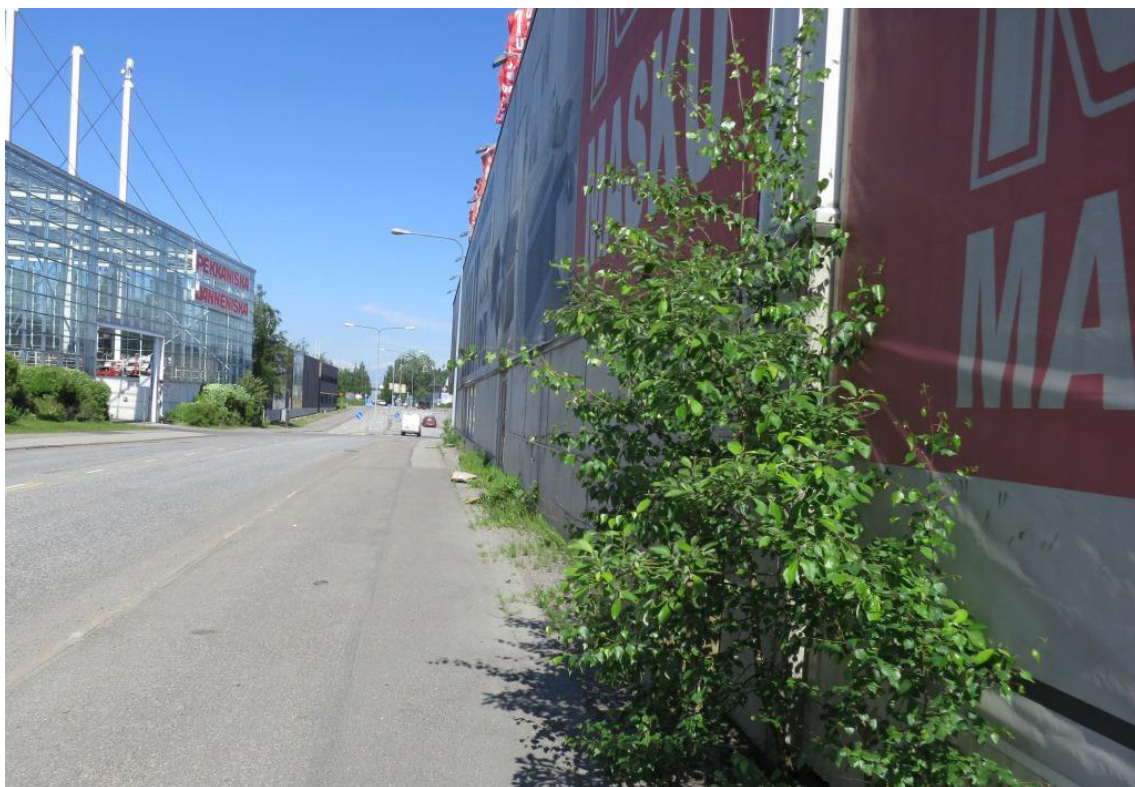
Kuva 10. Kevyen liikenteen väylän ja rakennuksen väliin kasvaneita rikkaruohoja ja puuntaimia.

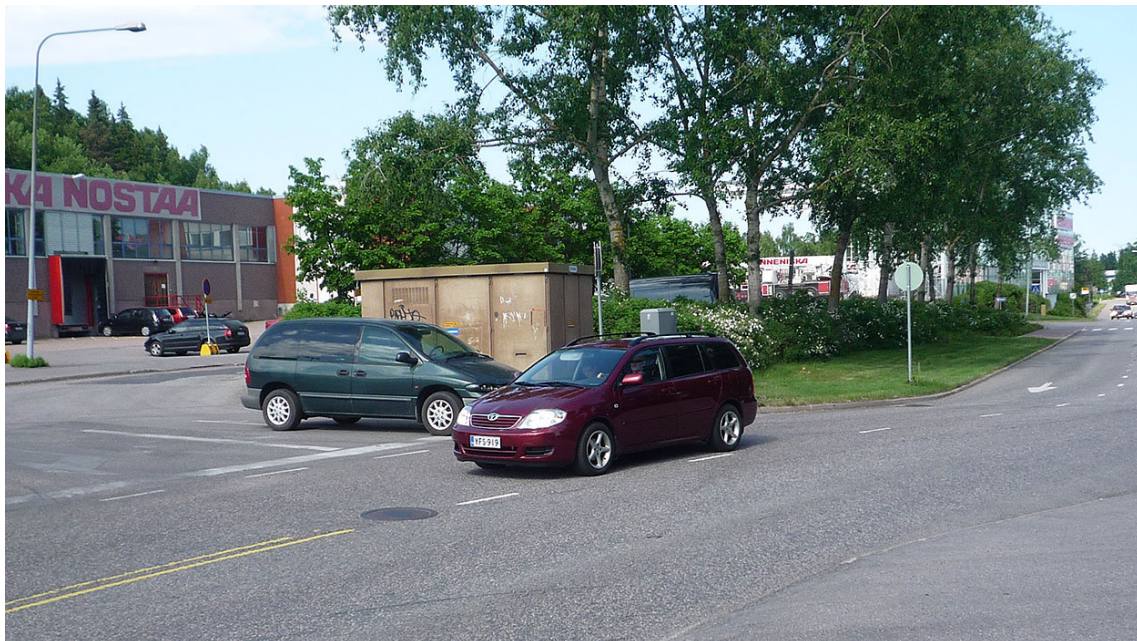
Kuva 11. Muuntaja estää näkyvyyden Tiilipojanlenkiltä vasemmalle käännytessä.

Liikenneturvallisuuden kannalta ongelmallinen kohta nykyjärjestelyssä on poistuminen lenkin pohjoispuolisesta, yksisuuntaisesta haarasta. Tämä koskee sekä lenkin sisällä olevan pysäköintialueen käyttäjiä että siihen kytkeytyvien yritysten liikennettä. Kadun varrella oleva muuntaja estää näkyvyyden vasemmalle (kuva 11).

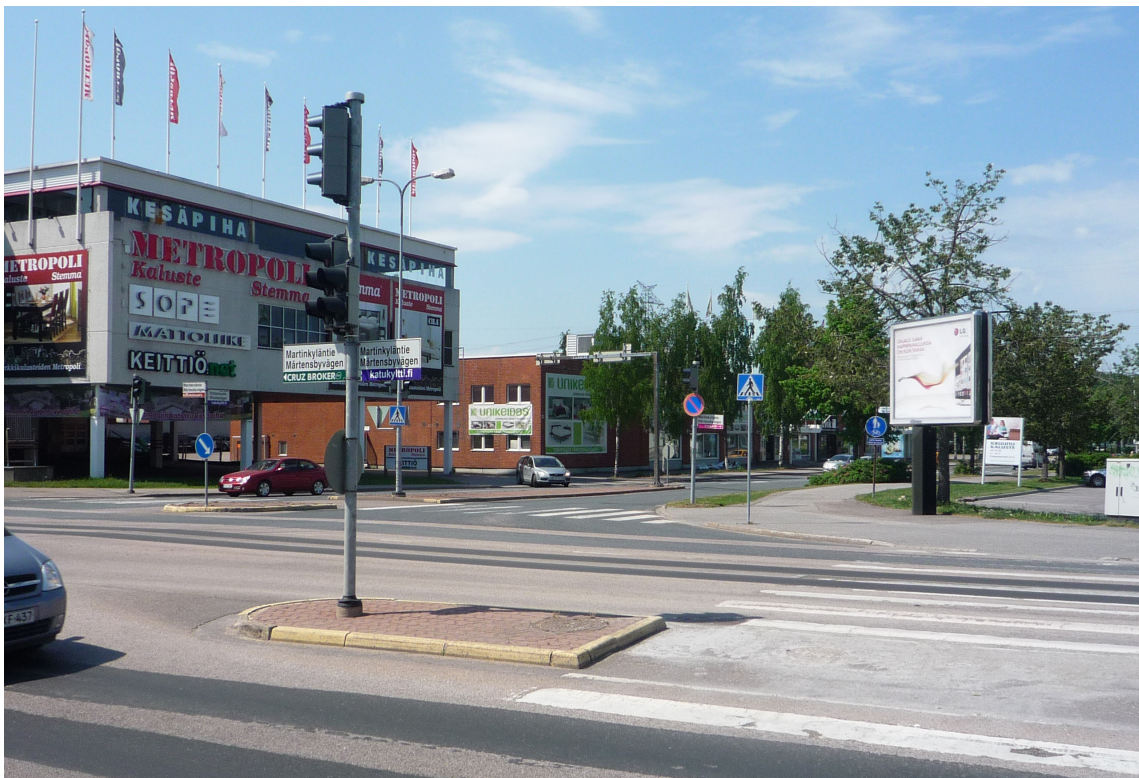
Kuva 12. Runsaiden mainosten visuaalinen häly peittää tarpeellisen informaation.

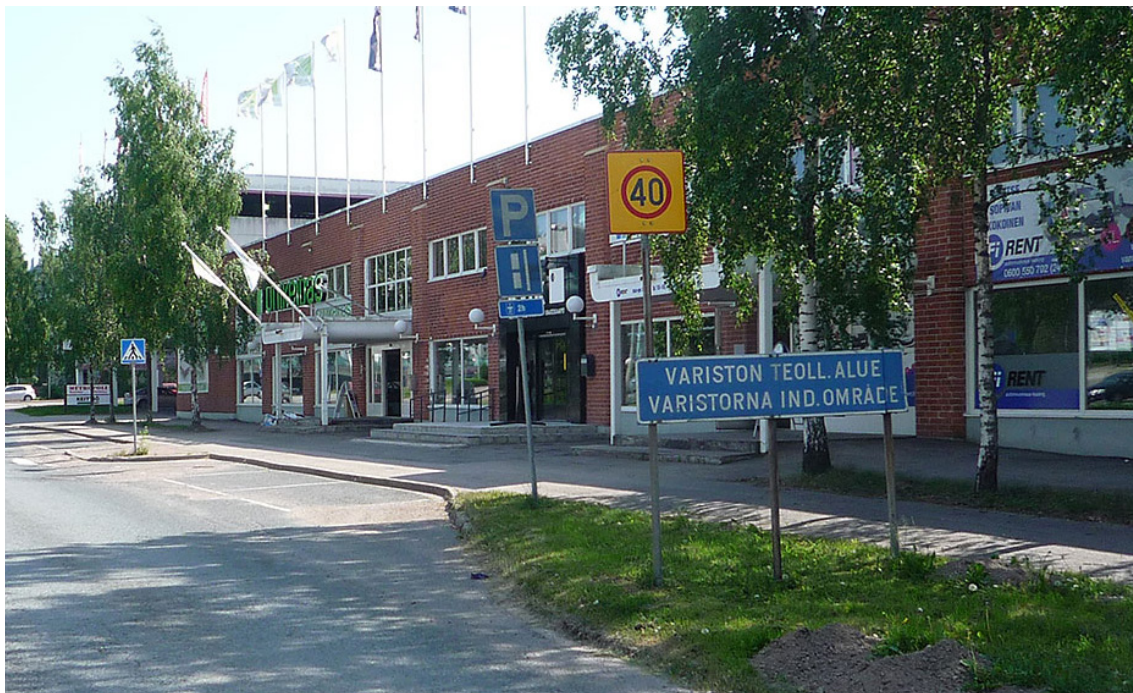
Kuva 24. Teollisuusaluekyltti Riihitontunttiellä tulee poistaa.

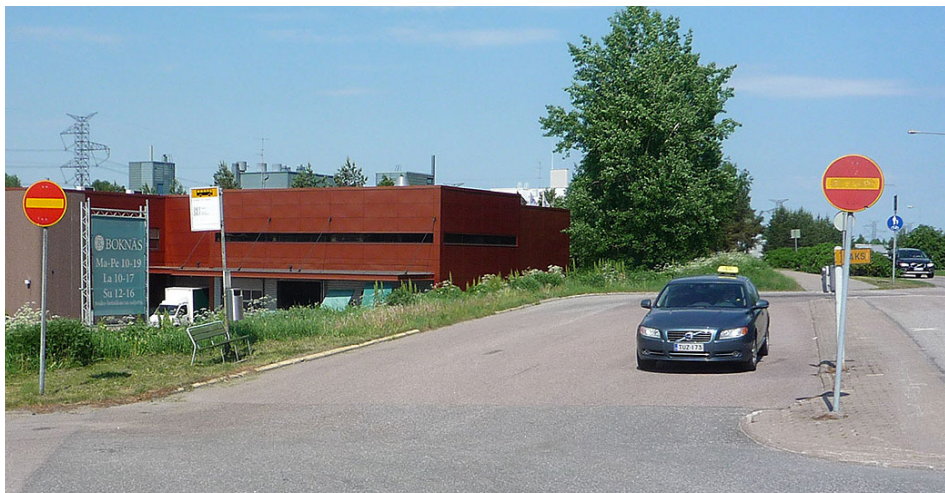
Kuva 25. Vasemmanpuoleinen kielletty ajosuunta -merkki tulee poistaa.

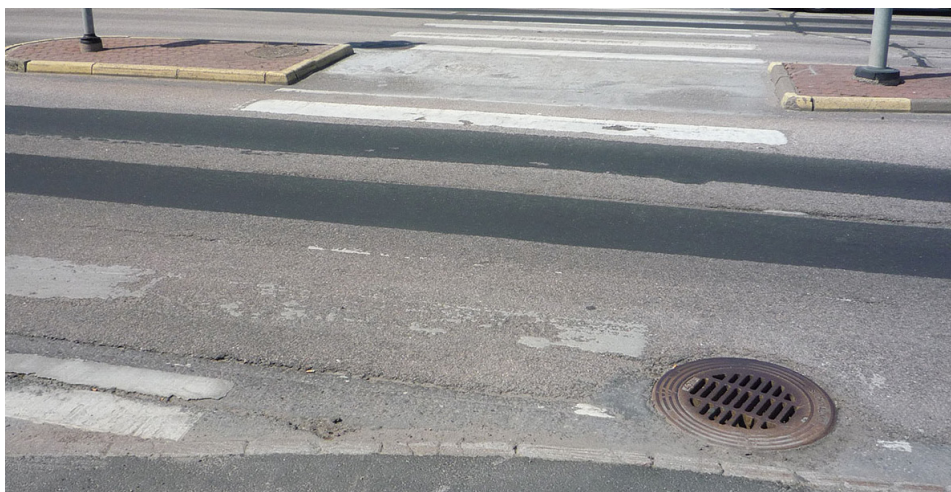
Kävely- ja pyöriteiden kunto vastaa kaupungin yleistä tasoa. Väylillä on jonkin verran pitiuussuuntaisia halkeamia ja muutamien paikoin päällyste on vaurioitunut. Eniten korjattavaa on suojatiemerkinnoissä, joita ovat kuluttaneet sekä nastarenkaat, talvikunnossapitokalusto että ajoradoille tehdyt päällysteiden urapaikaukset.

Kuva 26. Suojatiemerkinnot Martinkyläntiellä tulee korjata.

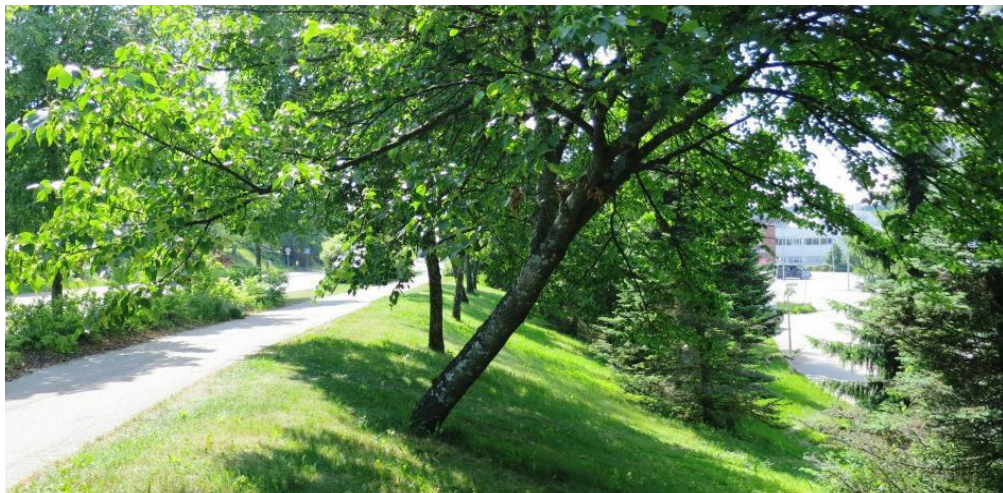
Martinkyläntien itäpäässä on yksi kevyen liikenteen väylän ja tontin välissä rivissä kasvava puu, joka on lähtenyt kallistumaan voimakkaasti (kuva 27).

Kuva 27. Martinkyläntien itäpäässä sijaitseva kaatumassa oleva puu.

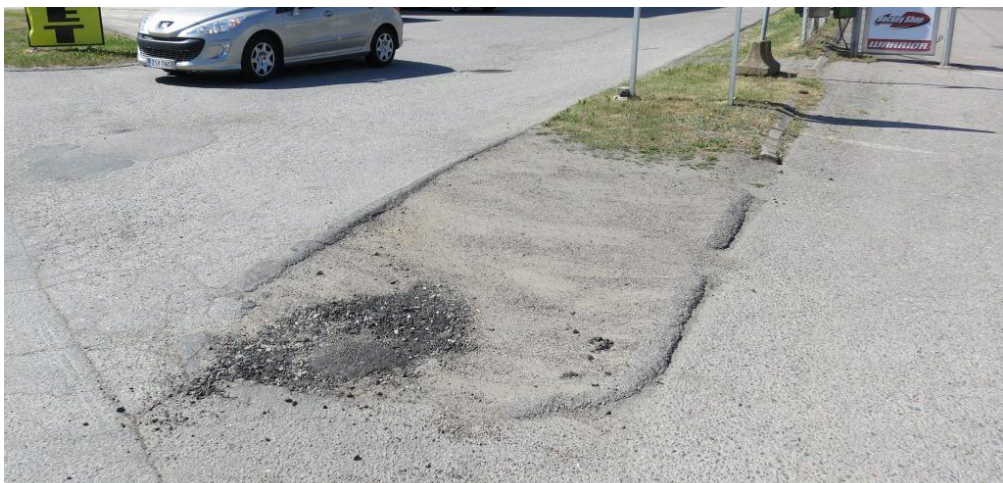
Tonttien ja katualueen liittymissä on nähtävissä useissa kohdissa nurmialueita, jotka ovat painuneet ajoneuvojen renkaiden alla (kuva 28). Vaurioita ei ole korjattu tai korvattu ajoneuvon kestävillä kiveyksillä. Alueelta löytyy useita kohtia, sekä tonttien ja katutilan puolelta, jotka antavat epämääräisen ja välinpitämättömyyden vaikutelman alueesta.

Kuva 28. Nurmipinta ei kestä ajoneuvoliikennettä.

Tonttiliittymien rikkimenneet nurmialueet korvataan ajoneuvon kestäväällä kiveyksellä (kuva 28). Kapeat nurmialueet, jotka eivät selvästi kestä aurausta, korvataan myös kiveyksillä. Myös tonttien puolella olevat kiveykset ja istutukset kunnostetaan niiden ollessa merkittävä osa alueen katukuvaa ja alueen ilmettä. Tonttien puolelta tulevat puiden oksat leikataan siten, etteivät ne peitä näkymiä eikä oksistosta aiheudu vaaraa pyöräilijöille.
