## **Kehotus Vantaan Golfpuisto Oy työmaan aiheuttaman tulvahaitan poistamiseksi**

### **Ympäristökeskuksen maastokäynti 10.11.2017**

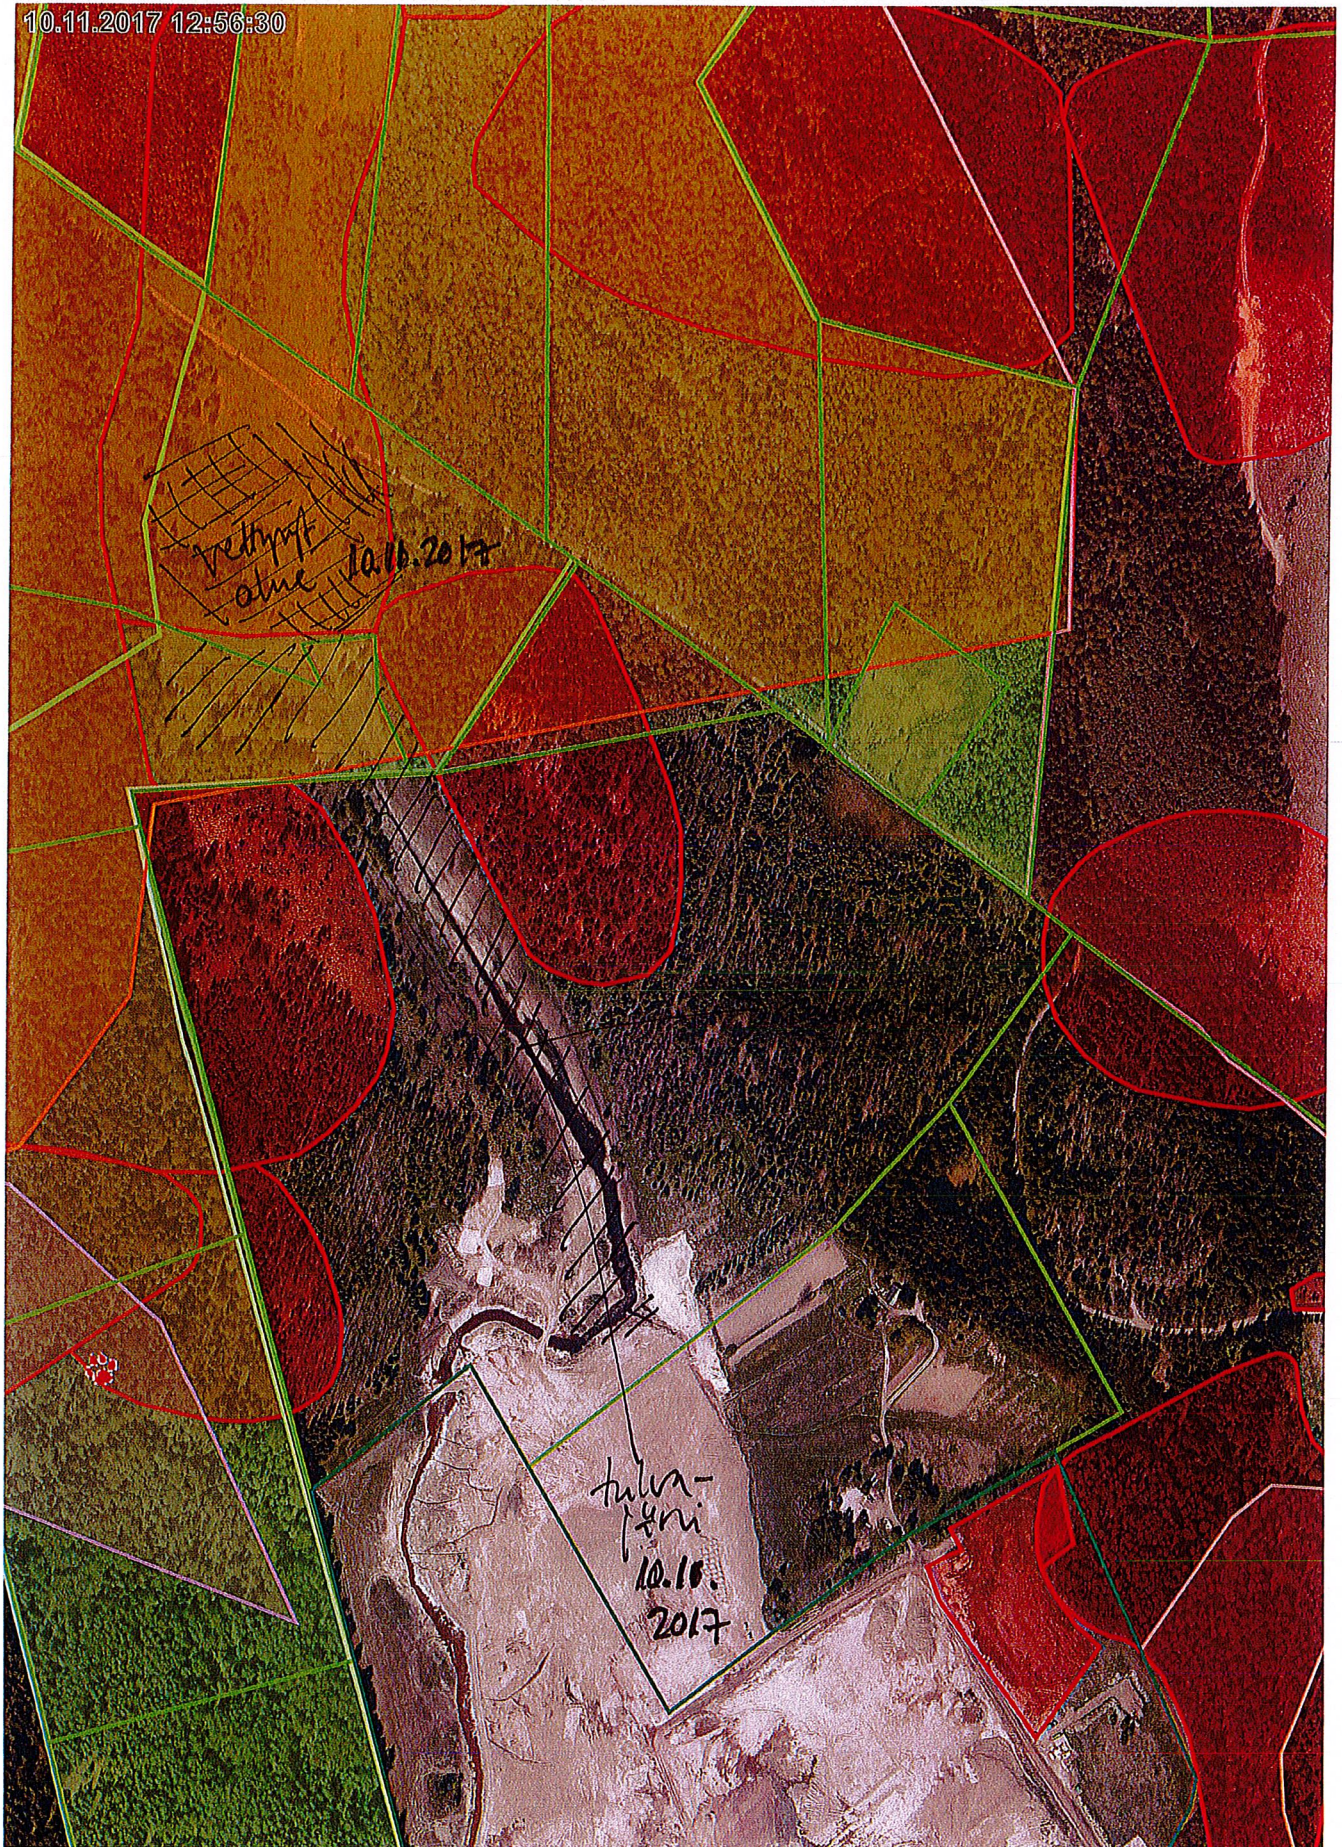
Liitteet kesäkuussa 2017 otettu ilmakeku, johon on piirretty 10.11.2017 tulvatilanne valokuvia ympäristökeskuksen maastokäynniltä 10.11.2017

Liitteenä on kesäkuussa 2017 otettu ilmakeku, jonka mukaan Herukkaojan uoma on ollut lähes normaalitilanteessa, jolloin tulvaa ei ole juurikaan ollut.

Maastokäynnillä 10.11.2017 todettiin, että välittömästi golfkenttätömaa-alueen pohjoispuolella on edelleen laaja "järvi", jossa veden syvyys rannoilla on vähintään 50 cm. Myös tulva-alueen pohjoispuolella (Pritsunon ja Herukkaojan yhtymäkohdassa) oleva niitty on erittäin vettynyt. Liitteenä olevaan ilmakekuun on merkitty tulvajärven ja vettynneen alueen laajuus 10.11.2017.

Vantaan ympäristökeskus kehottaa vesilain 14 luvun 2 §:n kohdan 1 mukaisesti lopettamaan Herukkaojan vedenvirtausta padottavat toimenpiteet golfkenttätöyömaalla, siten ettei golfkentän pohjoispuolelle aiheudu enää tulvaa.

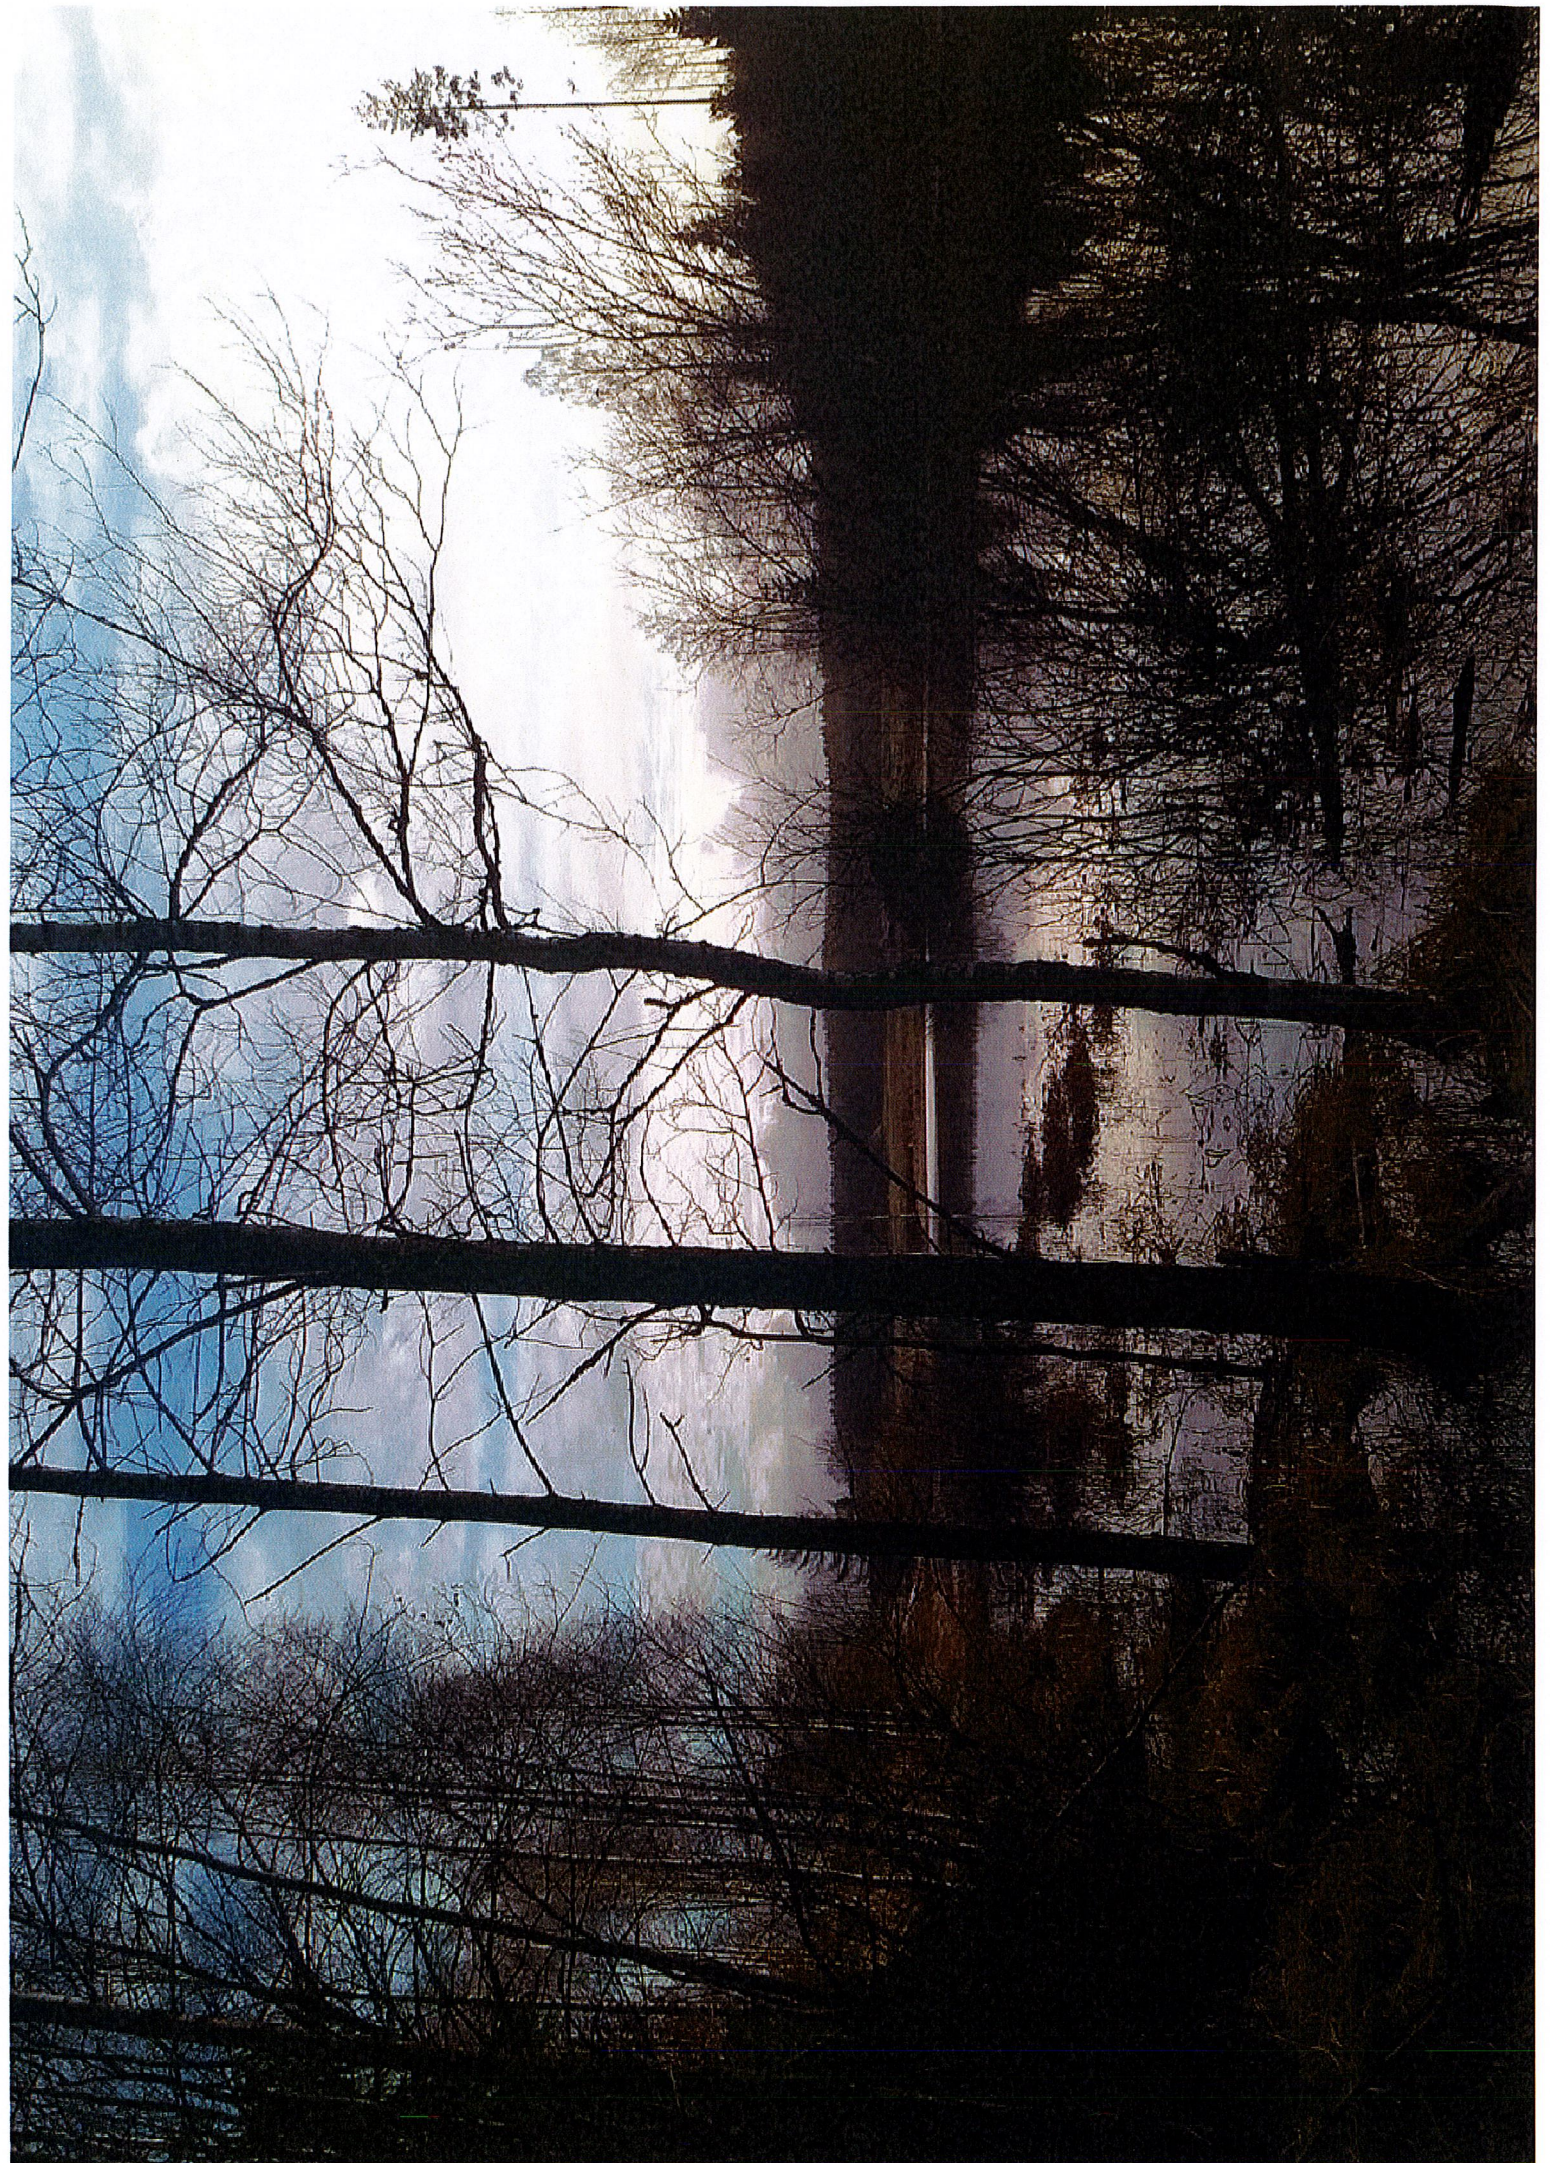
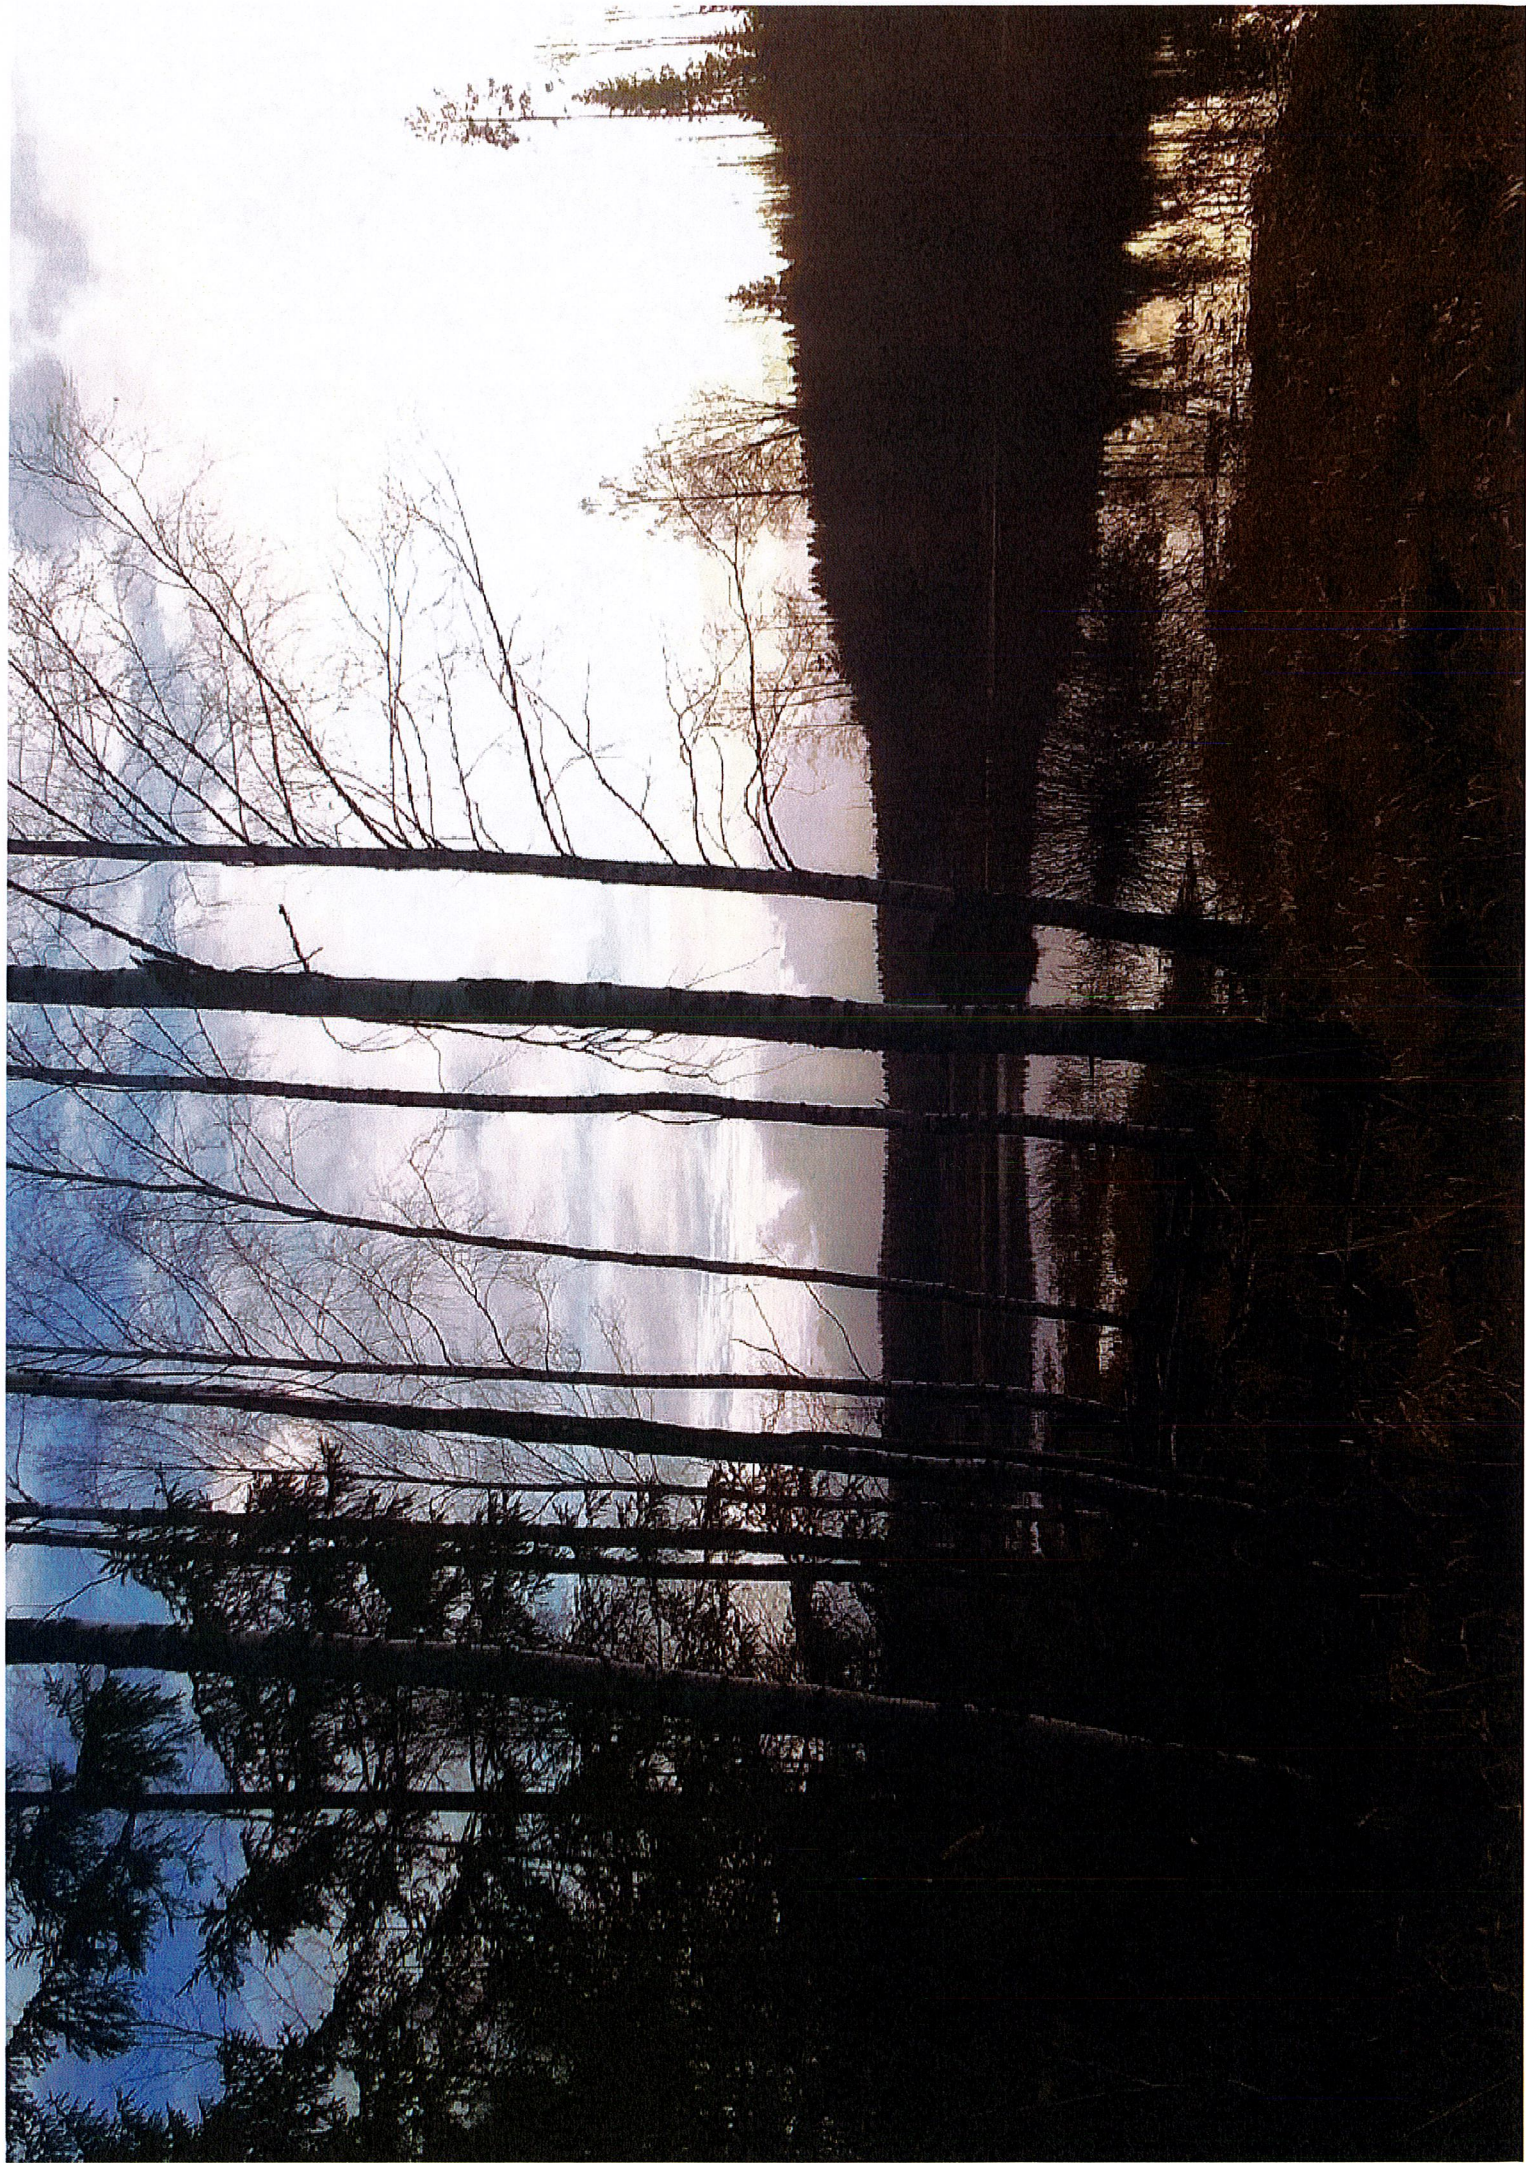
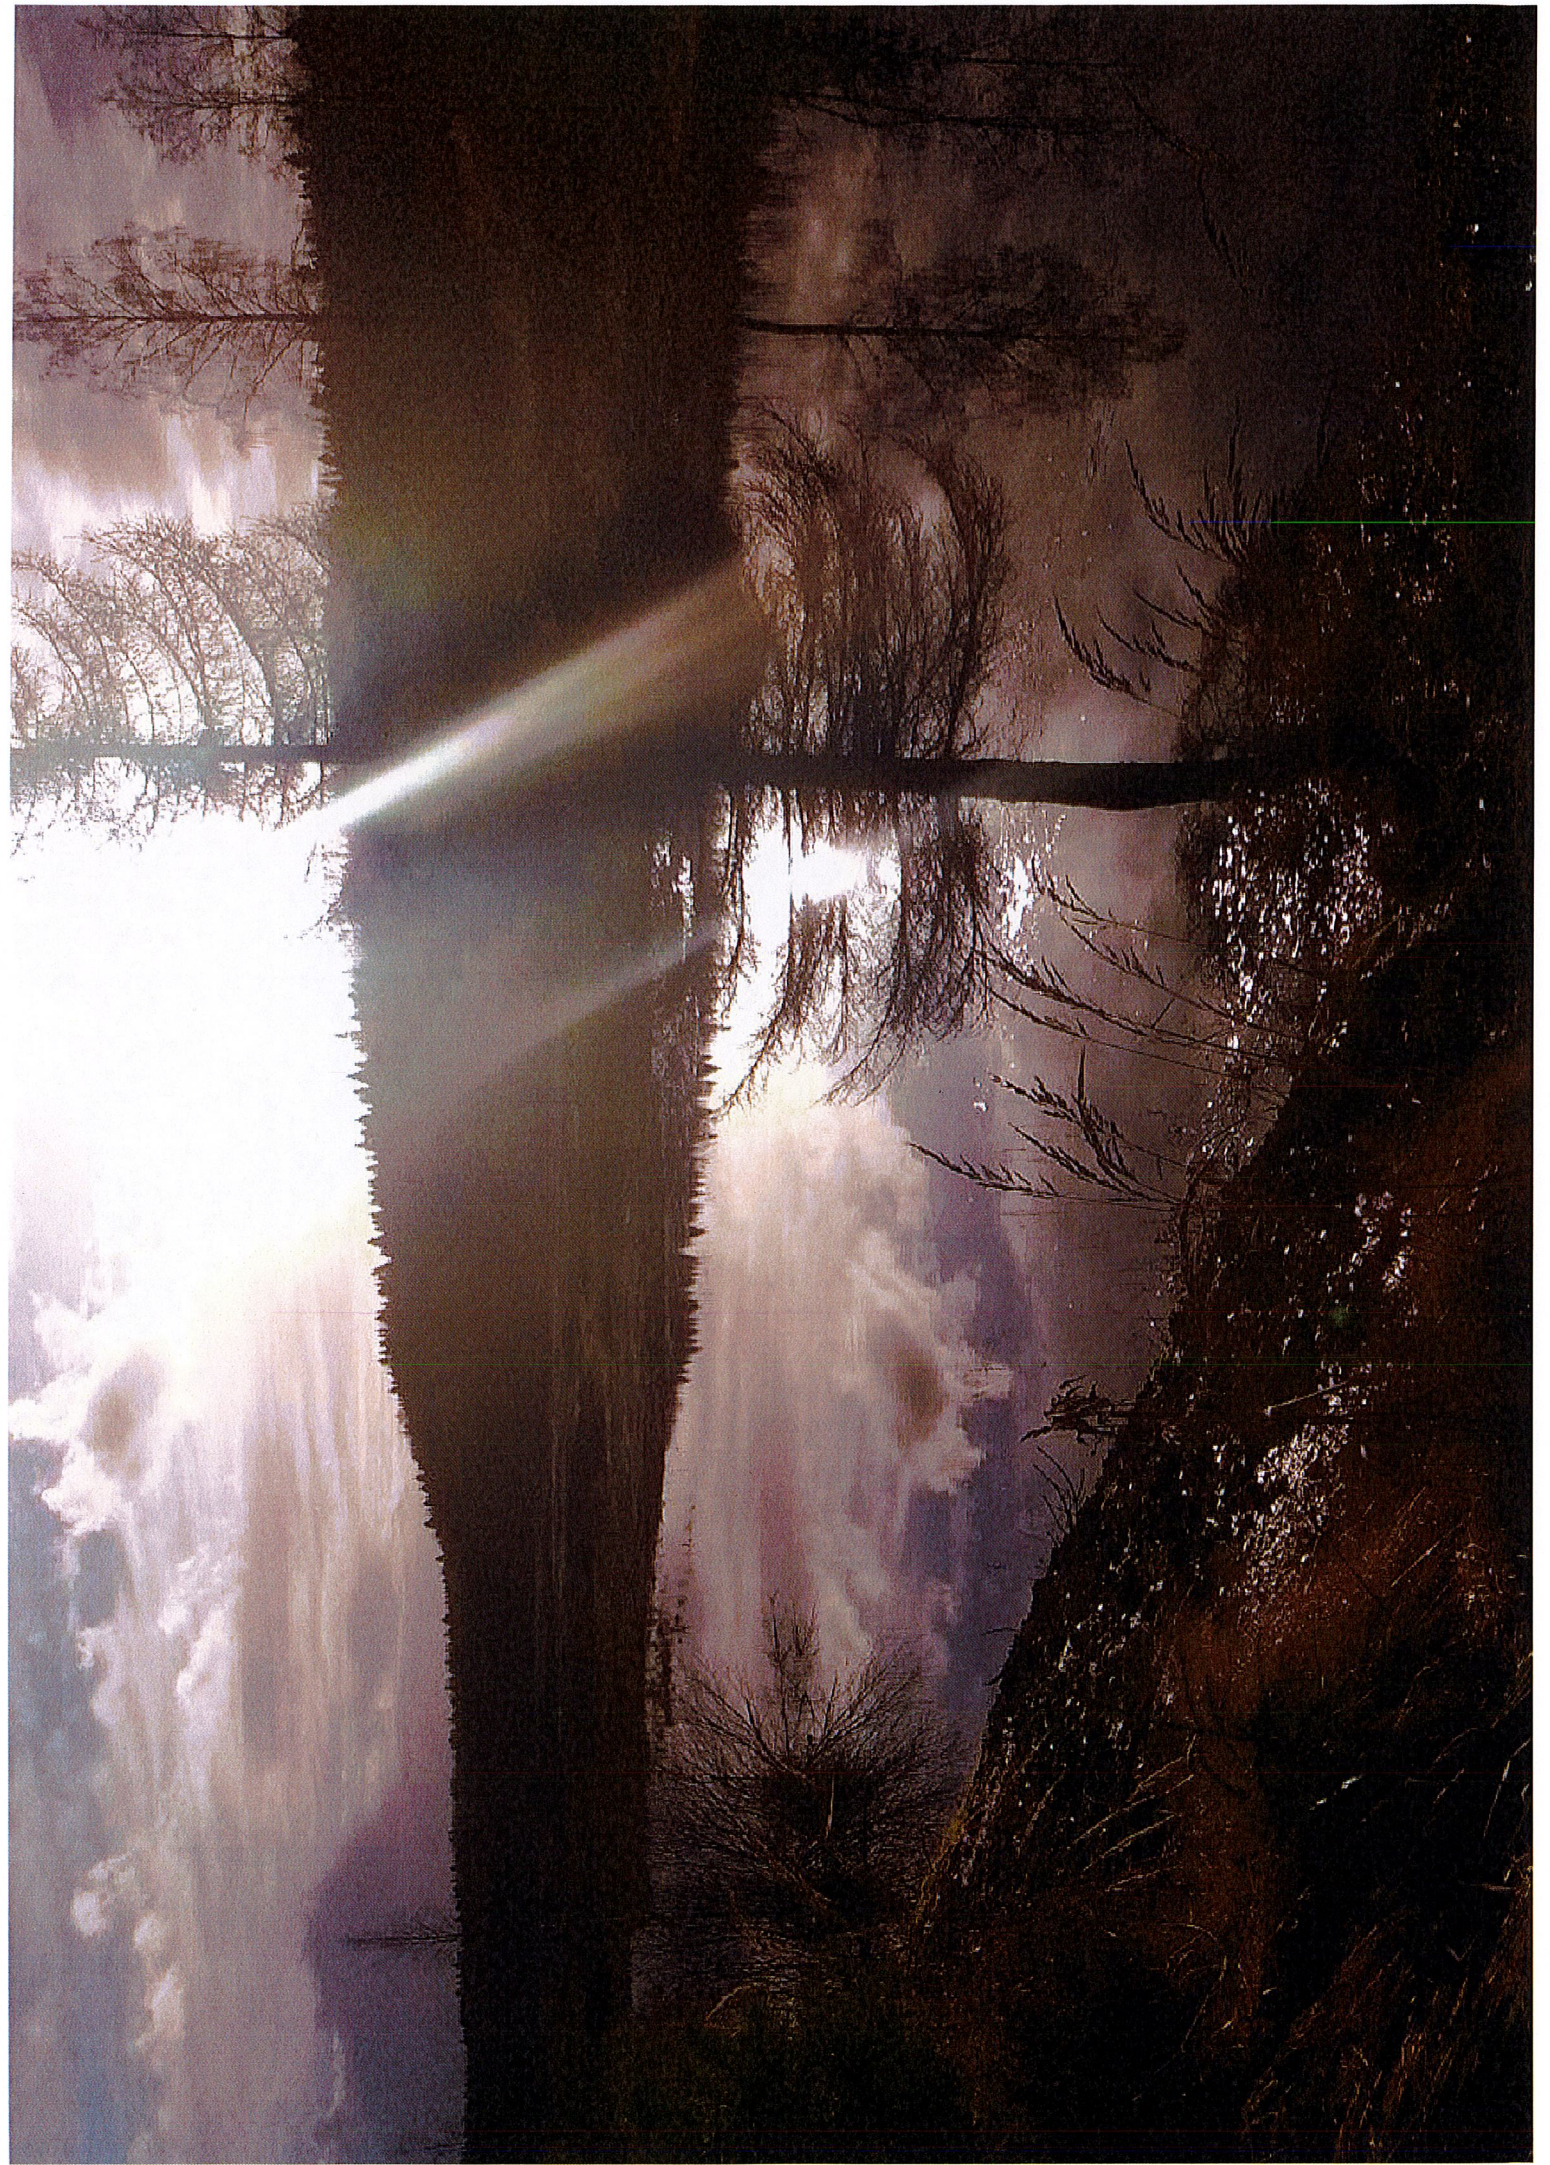
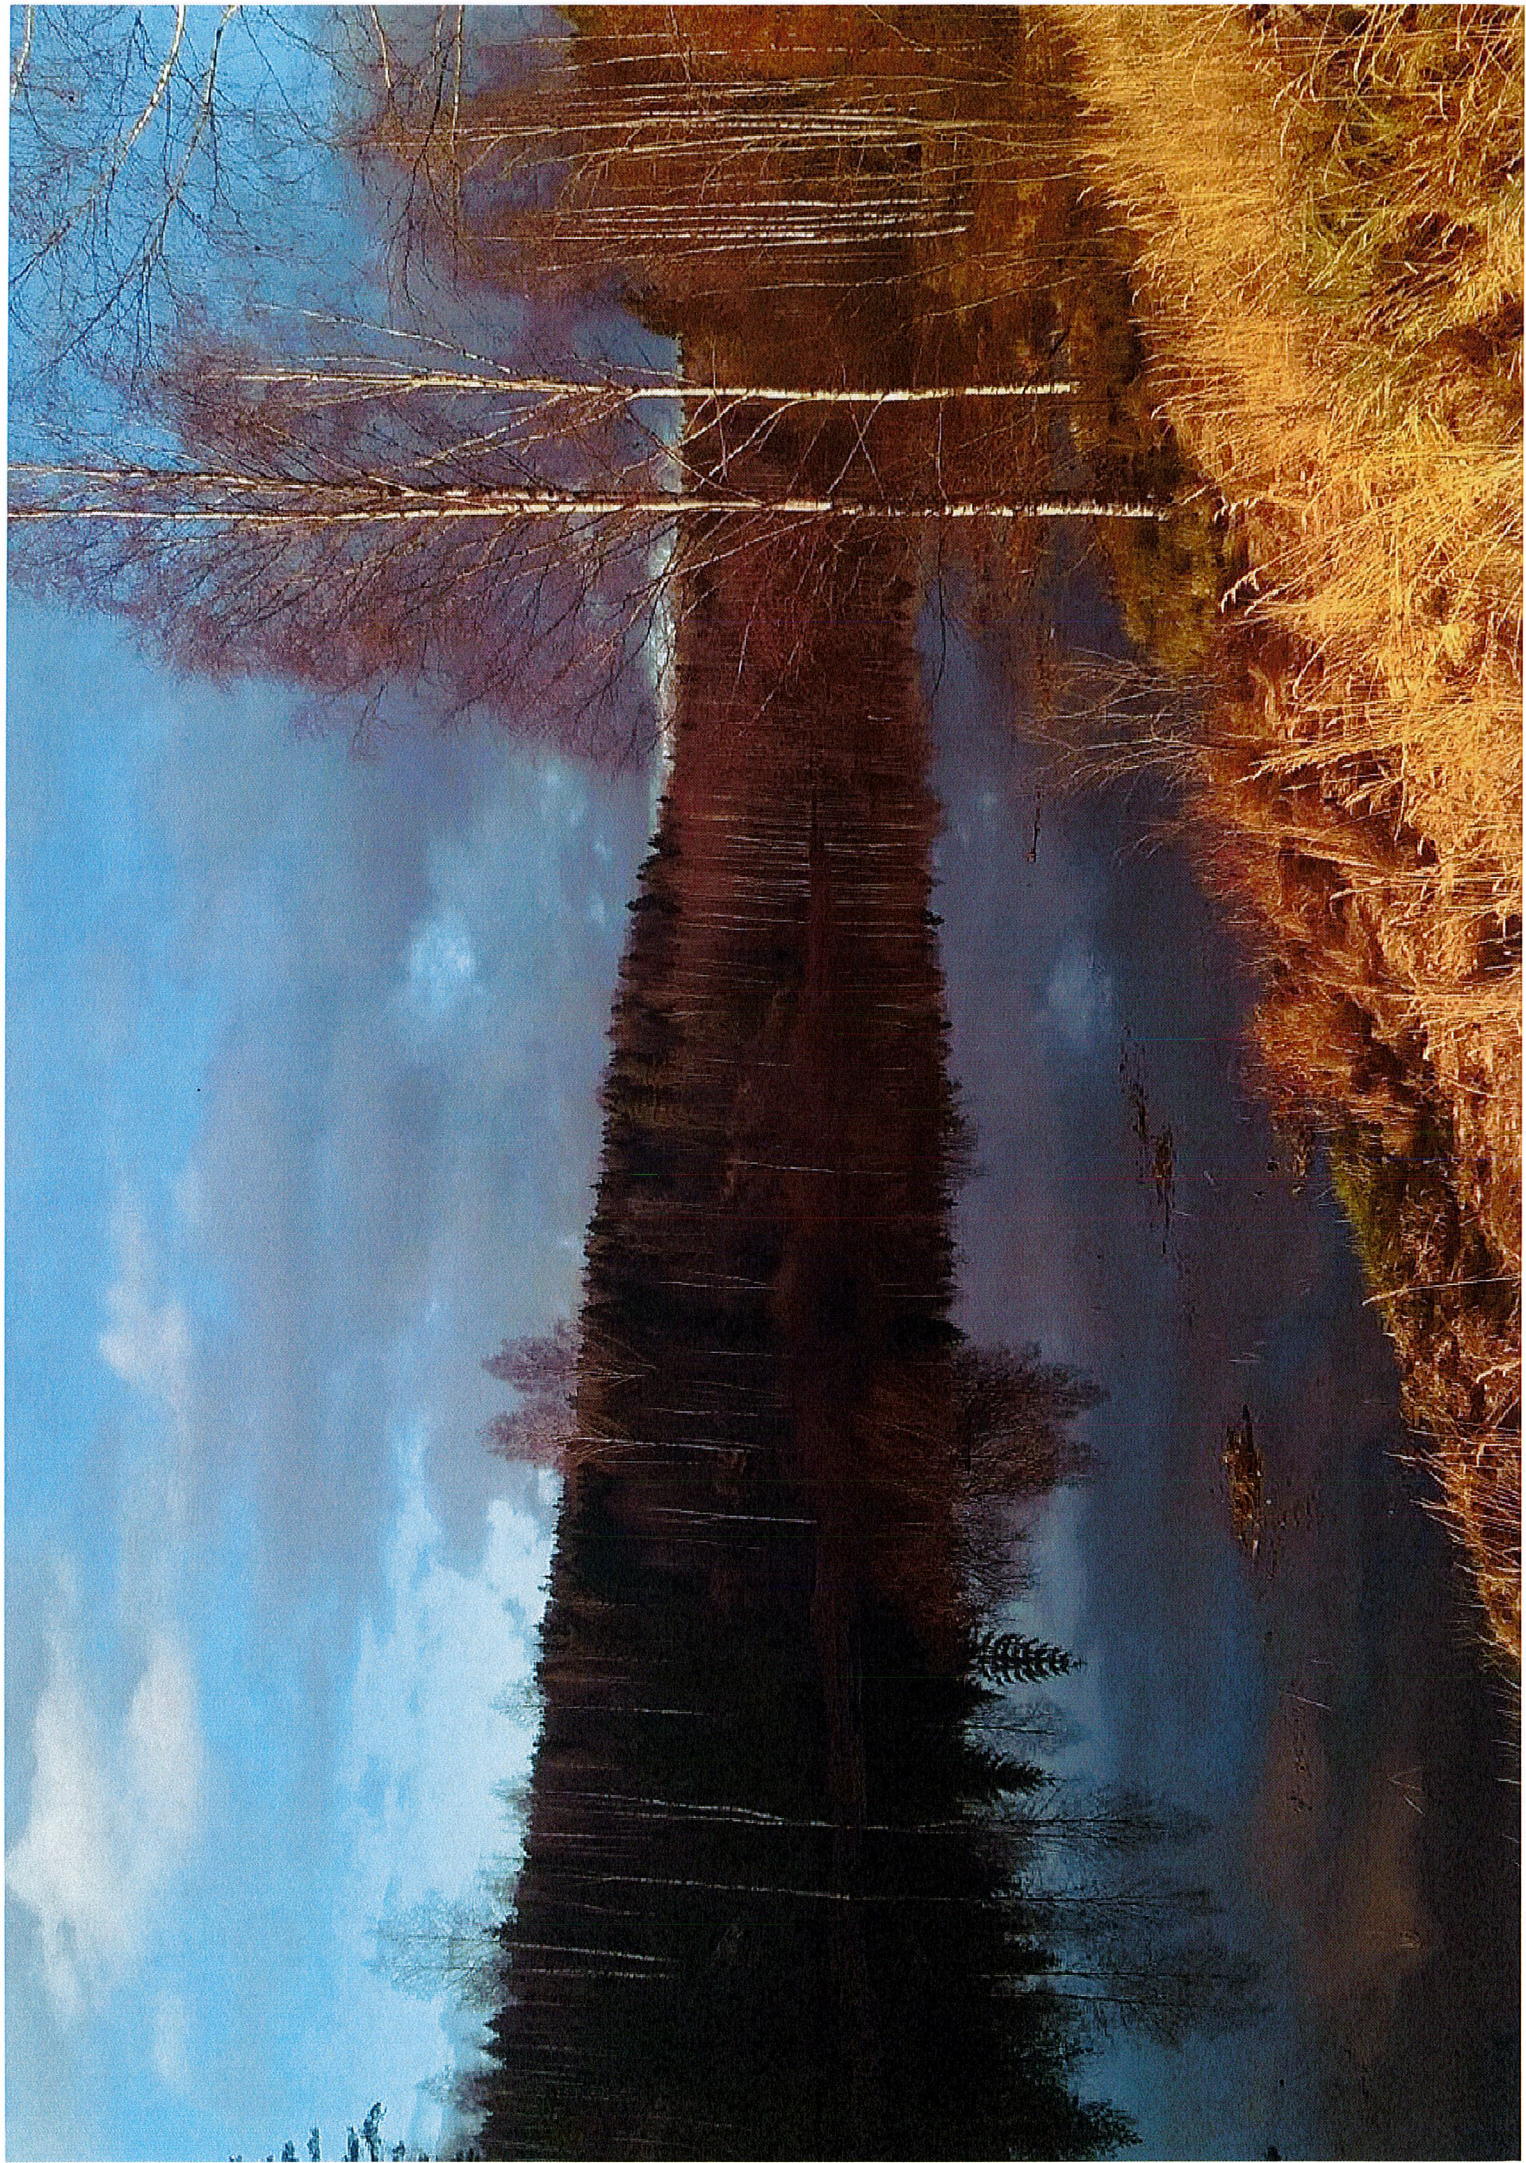
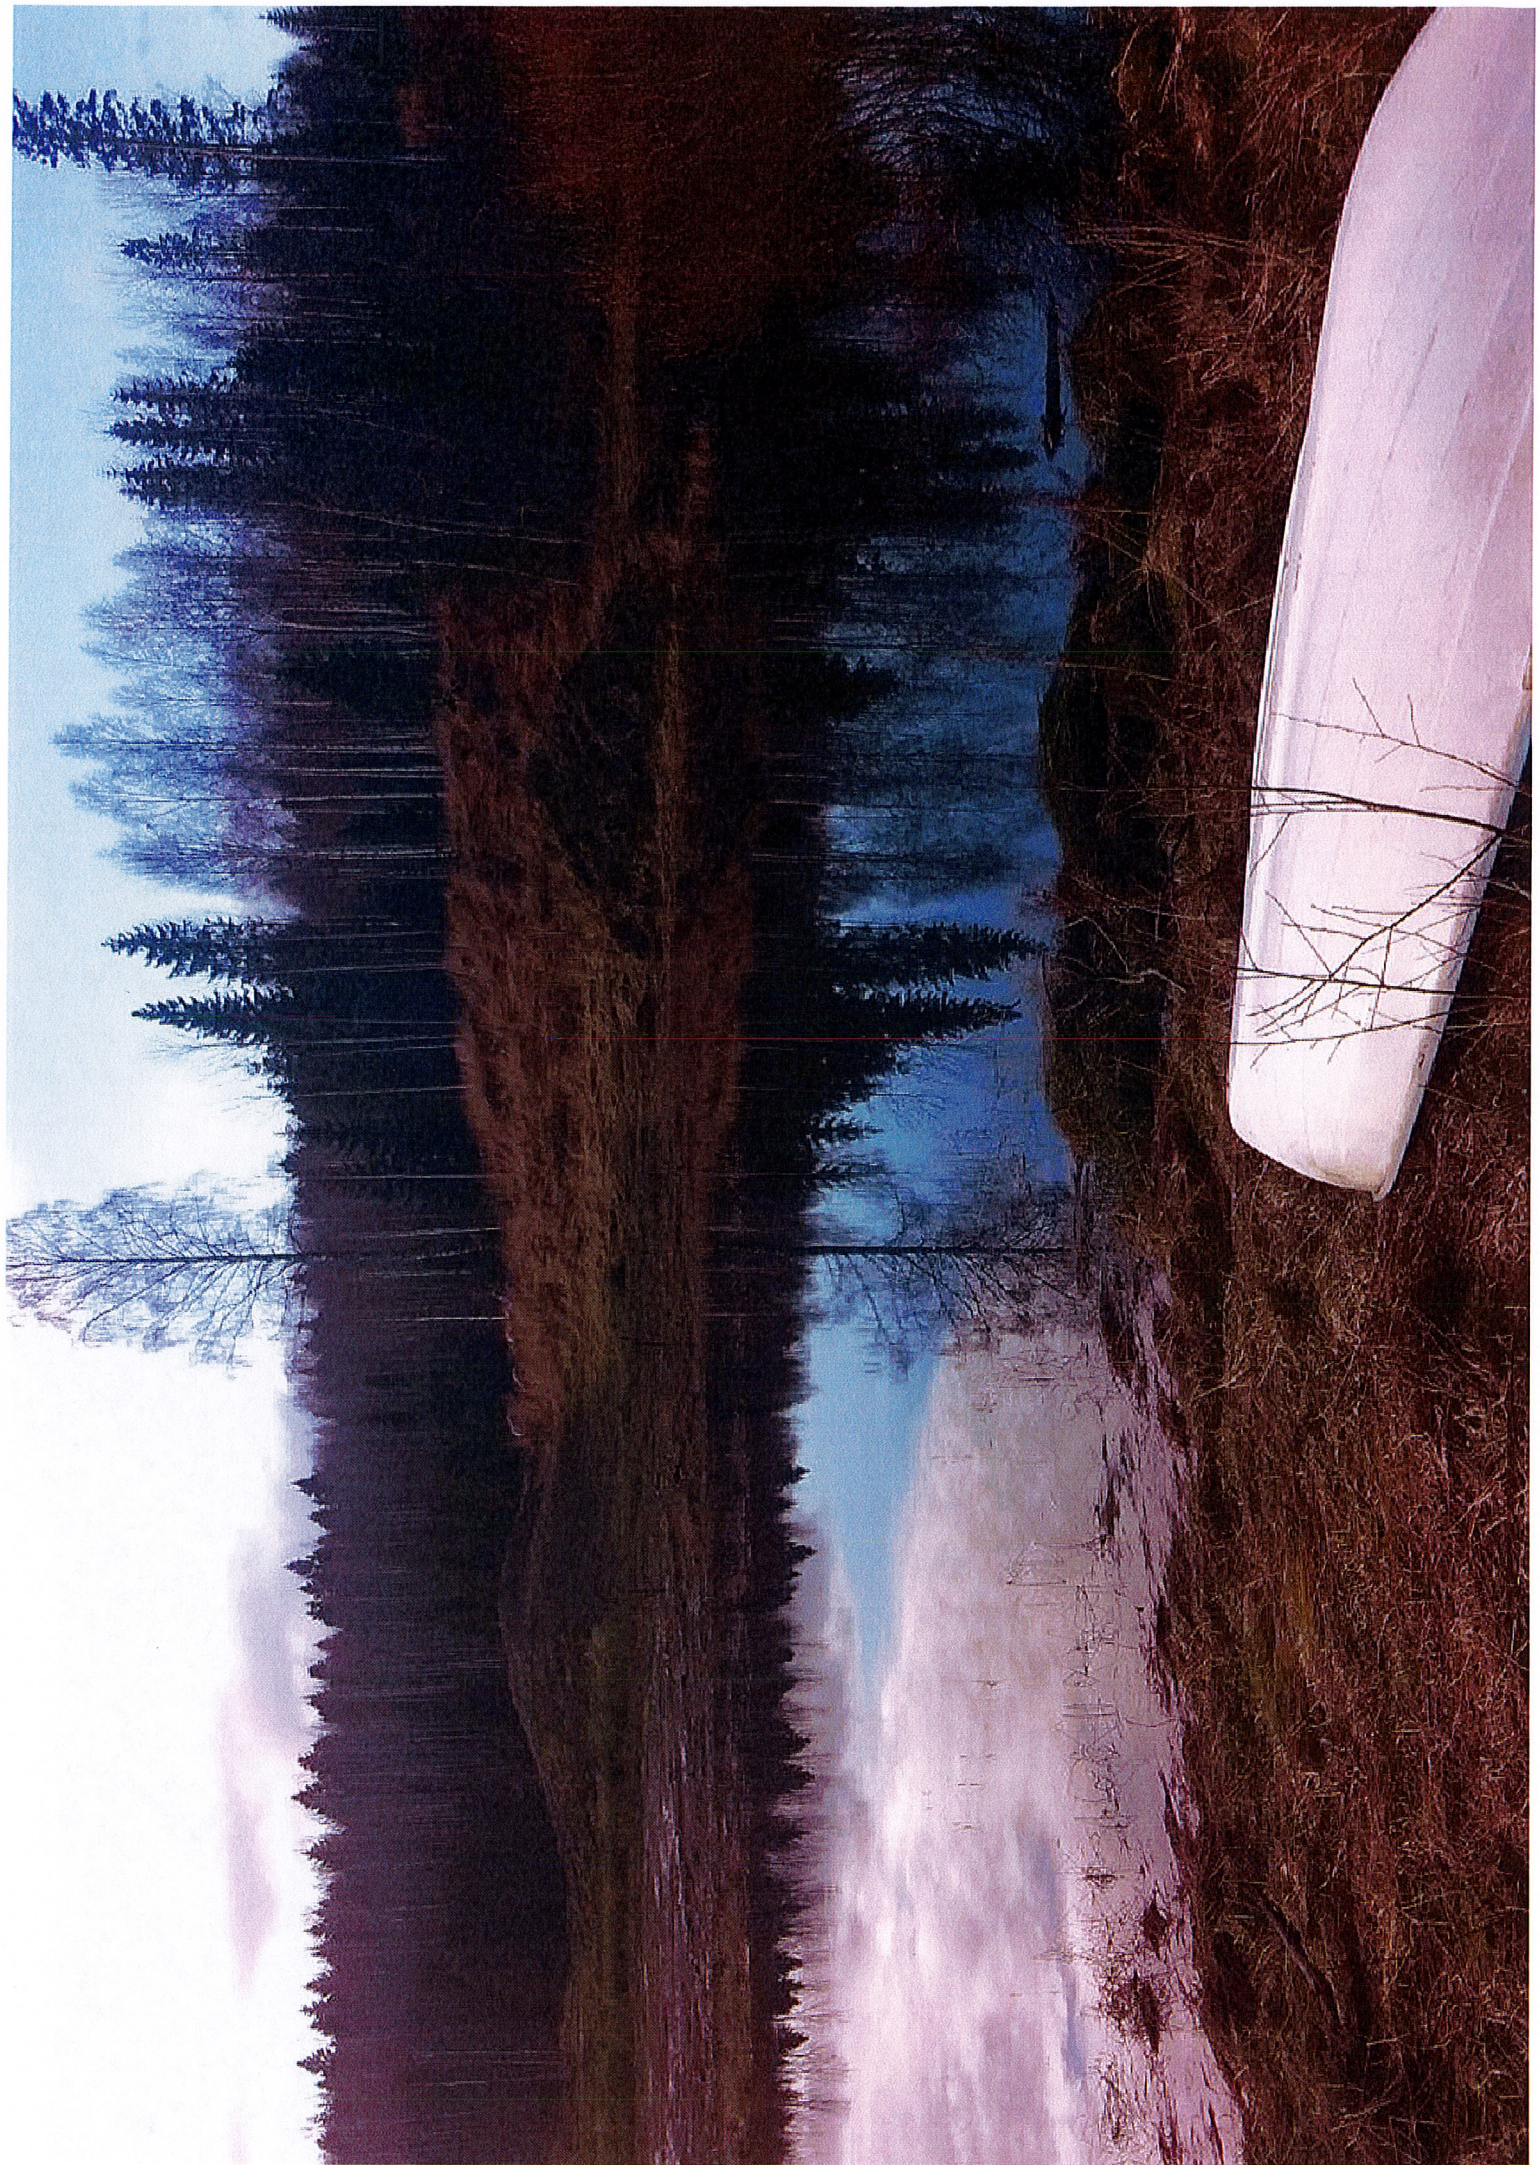
10.11.2017 12:56:30

Ympäristökeskus teki maastokäynnin Vantaan Golfpuiston pohjoispuolella maastossa 10.11.2017 iltapäivällä. Herukkaoja-puro tulvi edelleen laajasti. Herukkaojan vedenpinta ei ole lähellekään normaalia tasoa.
