# VANTAA

Selvitys Vantaan vanhojen ostoskeskusten  
1961-1986 maankäytön mahdollisuuksista.

# KAUPUNKISUUNNITTELU/ OSTARISELVITYS

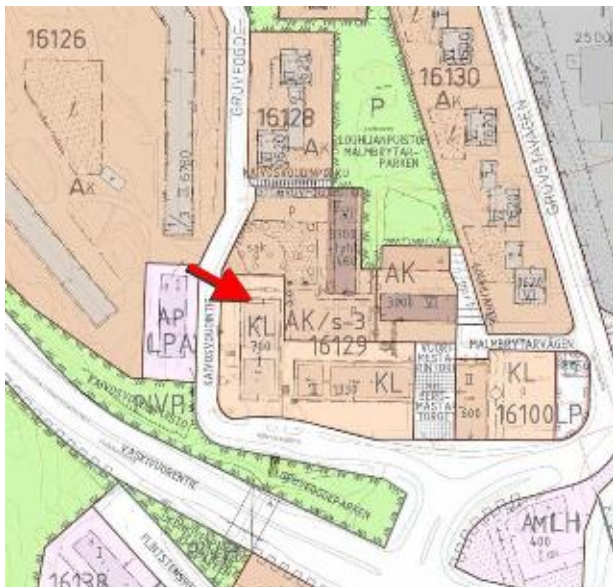
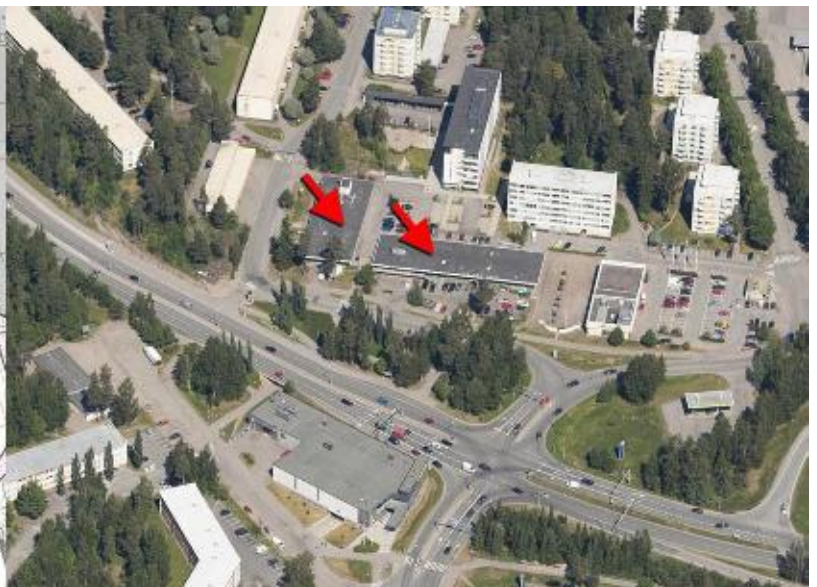
| Nykytila | 1 KAIVOKSELAN OSTOSKESKUS |
|---|---|
| <b>Kuvaus</b> | <p>Kaivokselan rakennuskaavan laati arkkitehti Olli Kivinen vuonna 1961. Kaivokselan erityispiirre on, että yksi arkkitehti (Aarne Ehojoki) on suunnitellut kaikki rakennukset. Ehojoen suunnittelema Kaivokselan ostoskeskus valmistui kolmessa vaiheessa. Ensimmäinen vaihe oli valmis loppuvuodesta 1962 ja viimeinen vaihe kolme vuotta myöhemmin. Rakennusryhmä muodostui alun perin pientä aukiota kehystävästä kolmesta, yhtenäistä ilmettä noudattavasta matalasta rakennuksesta.</p> <p>Asuin- ja palveluskerrostalot valmistuivat 1966. Alueella on myös ostari (1963-65), koulu (1965), päiväkotikoulu (1968) ja vesitorni (1966), kaikki 1960-luvulta. Vuonna 1969 rakennettu kirkko on purettu vuonna 2014. Rakennukset suunnitteli arkkitehti Aarne Ehojoki. – Lisäksi palaneen ostarin paikalle on rakennettu uusi kerrostalo (Arkkitehtitoimisto Forma-Futura 2008).</p> |

| Luokitukset | |
|---|---|
| <p><b>Ostari-inventointi</b> 'Laatua laitakaupungilla, Vantaan ostoskeskukset 1961-1986':<br/>1 (valtakunnall.) 2 (alueell.)<br/>3 (paikall.) 4 (vähäinen merk.)</p> | <p><b>Luokka 2</b><br/>Kohde on rakennushistorialliselta arvoltaan alueellisesti merkittävä. Alueella tarkoitetaan tässä vantaan kaupunkia.</p> <p>luonnehdinta:</p> <ul style="list-style-type: none"> <li>• Rakennus on Vantaan ensimmäisiä ostoskeskuksia.</li> <li>• Ostoskeskus edustaa onnistuneesti 1960-luvun alun eleetöntä ja horisontaalilinoja korostavaa ostoskeskusarkkitehtuuria, jossa rakennuksen suunnittelu ja toteutus ovat seuranneet toisiaan vaivattoman oloisesti.</li> <li>• Ostoskeskus on osa Kaivokselan arkkitehtonisesti merkittävää asuinaluea.</li> <li>• Kaivokselan alue on ensimmäinen aluerakentamiskohde nykyisen Vantaan kaupungin alueella.</li> <li>• Ostoskeskuksen ylätason aukion autopaikoitus häiritsee sen ja puiston rajaamaa tilaa ja hämärtää aukion roolia jalankulkureitin lähtöpisteenä.</li> <li>• Ostoskeskuksen ensimmäisen osan purkaminen vähentää kokonaisuuden arvoa merkittävästi. Ostoskeskus on muuten hyvin säilynyt.</li> </ul> |

| <p><b>Kaupunkisuunnittelu<br/>/asemakaavoitus</b></p> | <p>Kaivokselan vanha asuntoalue on yhtenäinen 1960-luvun taideluoma. Kaivokselan kaupunkikuva on kerrostalovaltainen, rakennuskanta koostuu pääosin lamellikerrosta-loista. Rakentaminen sijoittuu aikaan, jolloin asuinalueiden massatuotanto oli alka-massa ja kokeiltiin elementtirakentamista. Suunnitelma edustaa funktionalista kau-punkisuunnitteluperinnettä, jossa oleellisia elementtejä ovat valo, väljyys ja avoin ti-la. Rakennukset on sijoitettu maastoon avoimesti mäkien reunoja myötäillen ja niiden suhde luontoon on keskeistä. Selänteen reunamille on sijoitettu matalat, pitkät, muu-rimaiset 3-kerroksiset lamellitalot korkeuskäyrien mukaisesti ja keskeisessä korttelissa kohoaa puiston ympärillä pistemäisiä yksiportaisia 6-kerroksisia tornitaloja.</p> <p>Ostarin matala vaakasuintaisuus toimii kontrastina taustan korkeammalle rakentami-selle. Ostari on arkkitehtonisesti ja kaupunkikuvallisesti osa Kaivokselan kokonaisuut-ta. Aikaisemmin se on ollut myös toiminnallisesti osa Kaivokselan kokonaisuutta. Osalle alueen asukkaista ostari on yhä tärkeä tapaamispaikka, jossa vietetään vapaa-aikaa. Alueen kävelyreitit alkavat ostarin aukiolta.</p> <p>Ostarin yhteydestä puuttuu viihtyisiä julkinen ulko-oleskelutila. Viereinen Vuorimesta-rintori on vailla käyttöä. Ostarikokonaisuus on muuttunut aikaisemman lisärakentami-sen myötä ja paikoituksen vallattua aukion. Uhkana on, että ostari taantuu entises-tään ja rapistuu. Ravintolat ovat tuoneet alueelle häiriökäyttäytymistä ja osa asuk-kaista on kokenut turvattomuutta. Rakennuksen yhteisölliseen käyttöön on vaikea löytää rahoitusta.</p> <p>Ostarilla on arvoa osana asemakaavallista ja kaupunkirakennustaiteellisesti arvokasta kokonaisuutta, mutta on toiminnallisesti taantunut ja yksittäisenä rakennuksena edustaa aikansa tyypillistä ostaria. Rakennus kääntää takapihansa tulosuuntaan. Vanhin osa (1962) on palanut, jolloin kokonaisuuden arvo on vähentynyt. Toriaukion roolissa ollut yläpiha on nyt pysäköintipaikkana ja viereinen Vuorimestarintori on vil-la käyttöä.</p> <p>aluearkkitehti Timo Kallaluoto, 2014</p> |

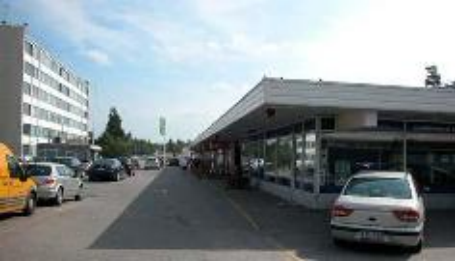
| <p><b>Kaupunginmuseo</b></p> | <p>Rakennuksen kulttuurihistoriallinen arvo on luokkaa erittäin merkittävä, R1.</p> <p><u>Harvinaisuus:</u> Kaivoksela on ensimmäinen aluerakentamiskohde Vantaalla. Alueen merkitys liittyy erityisesti kaavoituksella toteutettuun monumentaaliseen, maastoon sovitettuun rakennusten muodostamaan kokonaisuuteen.</p> <p><u>Alueellinen tyypillisuus:</u> Alue on kokonaisuutena tyyllisesti yhteneväinen ja kulttuuri-historiallisesti merkittävä metsäkaupunki-ideologian konkreettinen edustaja. Ostos-keskus julkisena rakennuksena ja lähiön sydämenä edustaa palveluiden osa-aluetta lähiökokonaisuudessa.</p> <p><u>Edustavuus:</u> Kaivokselan ostoskeskuksen rakennukset edustavat 1960-luvun lähiöille ominaista ostoskeskusrakentamista, jonka arkkitehtuuriin kuuluvat horisontaalisuus, suuret näyteikkunat, tasakatto ja korostuneet ulkonevat räystäät.</p> <p><u>Alkuperäisyys:</u> Ostoskeskuksen yhden osan purkaminen on heikentänyt hieman ko-konaisuuden arvoa. Kahdessa jäljelle jääneessä osassa alkuperäisarvoja on muun muassa materiaalien ja käytön suhteen.</p> <p><u>Historiallinen todistusvoimaisuus:</u> Lähiöiden historia, metsäkaupunki-ideologia.</p> <p><u>Rakennustaiteelliset arvot:</u> Arkkitehtuurin historiassa edustaa merkittävää uutta kau-punkisuunnittelussa. Sama suunnittelija on suunnitellut kaikki alueen rakennukset, joka tekee alueen arkkitehtonisesta ilmeestä poikkeuksellisen yhtenäisen.</p> <p><u>Ympäristöarvo:</u> Kaivokselan kokonaisuus kaupunkikuvallisesti merkittävää aluetta (Yleiskaava 2009). Ostoskeskus kokonaisuuden keskiössä.</p> <p>Rakennustutkijat Anne Vuojolainen ja Susanna Paavola, 2014</p> |

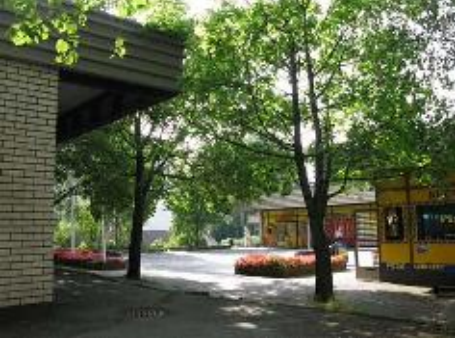
| <b>Kaupunkisuunnittelu /asemakaavoitus</b><br> | <p>Ostari sisältää Rajatorpan ja Vapaalan keskeiset palvelut ja muodostaa kaupunginosansa keskuksen. Kokonaisuutena hyvin säilynyt ostoskeskus luo miellyttävää lähiympäristöä. Ostarin itäpuolella oleva aukio muodostaa viihtyisää ja pienimittakaavaista julkista ulkotilaa. Ostoskeskus on julkisivuarkkitehtuuriltaan tavanomainen, mutta pihasuunnittelu on onnistunut.</p> <p>aluearkkitehti Timo Kallaluoto, 2014</p> |
| <b>Kaupunginmuseo</b> | <p>Rakennuksen kulttuurihistoriallinen arvo on luokkaa merkittävä, R2.</p> <p><u>Alueellinen tyypillisuus:</u> Ostoskeskus on yhtenäinen osa ympäristöä: Rakennuksen ja sitä ympäröivät asuintalot on suunnitellut sama arkkitehtitoimisto.</p> <p><u>Edustavuus:</u> Julkisivuarkkitehtuuriltaan rakennus on tyypillinen 1970-luvun alun ostoskeskusrakennus. Erityisen edustavasti on toteutettu ostoskeskusta ympäröivä ja-lankulkuympäristö.</p> <p><u>Alkuperäisyys:</u> Ostoskeskus on hyvin säilynyt niin käyttönsä kuin materiaaliensa puolesta.</p> <p><u>Historiallinen todistusvoimaisuus:</u> lähiörakentaminen 1970-luvulla. Jalankulkuympäristön merkitys voidaan katsoa liittyvän kompaktikaupunki-ideologiaan, joka oli ajalle ominainen suunnitteluihanne. Rajatorpan ostoskeskuksen kohdalla tämä on toteutettu poikkeuksellisen laadukkaasti.</p> <p><u>Ympäristöarvo:</u> Kaupunkikuvallisiin arvoihin liittyy keskeinen sijainti sekä ostoskeskuksen ulkotilojen onnistunut suunnittelu. Ostoskeskuksen liiketiloja jäsentävä jalankulkuympäristö on tärkeä alueen julkinen ulkotila ja osa laajaa julkisen tilan järjestelmää. Jalankulun merkitys korostuu muun muassa siinä, että parkkipaikka on sijoitettu lastauslaitureiden yhteyteen rakennuksen sivulle, hierarkkisesti alemmalle tasolle kuin jalankulkijat. Ostoskeskuksen takasivu asettuu osaksi takana olevan lamellitalon pihaa. Pieni torialue rakennusryhmän keskellä ja siitä katutasolle lähtevä terassisommitelma luovat miellyttävän lisän ympäristöönsä.</p> <p>Rakennustutkijat Anne Vuojolainen ja Susanna Paavola, 2014</p> |

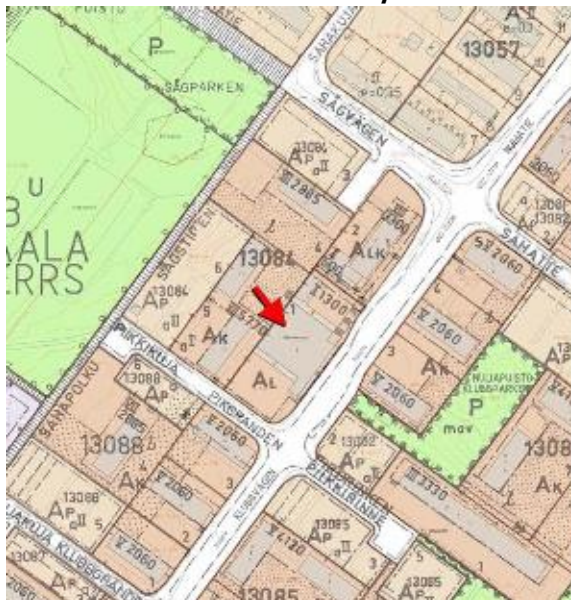
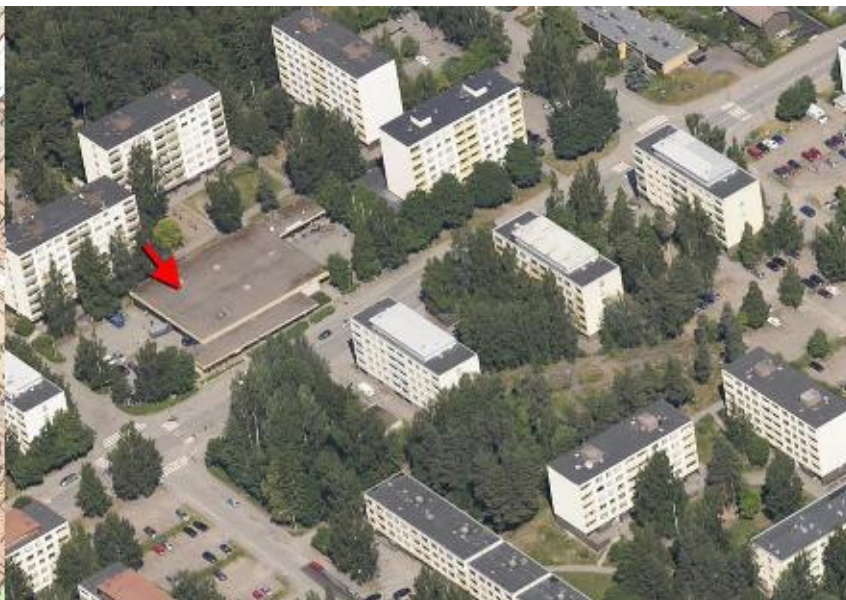
| Nykytila | 4 PÄHKINÄRINTEEN OSTOSKESKUS |
|---|---|
| <b>Kuvaus</b> | <p>Pähkinärinne on osa Vihdintiehen tukeutuvaa kaupunkirakennetta, alun perin yksi Helsingin maalaiskunnan "metsälähiöistä". Modernin kaupunkirakentamisen periaatteisiin kuului virtaava tila ja avoin rakennustapa. Pähkinärinne on rakennettu ruutu-kaavaan, jonka keskiössä on ostoskeskus. Suurin osa rakennuksista on punatiilipintaisia, tehosteväreinä kirsikka ja juolukka. Seassa on muutama betonijulkisivuinen rakennus, joissa on väritehosteita. Alueen ympäristöarvot löytyvät luonnosta, alkupe-<br/>räisestä asemakaavasta ja yhtenäisestä rakennuskannasta. Selkeä suorakulmainen katuverkosto, pihapiirit ja yhteys luontoon ovat alueen luonteenomaisia piirteitä. Pähkinärinteen alue on inventoitu moderniksi rakennuskulttuurikohteeksi (2002), luokkaan A? (tarkemmin inventoitava kohde). Alkuperäisen asemakaavan on suunnitellut Pentti Ahola 1969 ja osan taloista on suunnitellut Pentti Aholan toimisto 1972-79.</p> <p>Asuinkorttelit sijoittuvat kaakkois-luode-suuntaisen pääkokoojakadun (Pähkinärin-<br/>teentien) länsipuolelle rajoittuen laajaan yhtenäiseen viheralueeseen. Palvelut on keskitetty pituussuunnassa asutuksen halki kulkevan jalankulkuakselin (Lammaspo-<br/>lun) varteen, muodostaen sen molempiin päihin keskitetyt myymälä- ja palvelupis-<br/>teet. Näiden keskivälille alueen poikki kulkevan puistovyöhykkeen tuntumaan sijoitu-<br/>vat koulut urheilukenttineen. Ostoskeskus sisäänkäyntineen on osa Lammaslam-<br/>mentien ja risteävien jalankulkureittien muodostamaa miellyttävää jalankulkuypä-<br/>ristöä. Rakennukset alueella ovat pääosin 3 - 5 -kerroksisia lamellitaloja, joille kon-<br/>trastia luo pistetalojen alue. Ostoskeskuksen viereinen 12-kerroksiseksi dominantiksi<br/>suunniteltu pistetalo toteutui myöhemmin syvärunkoisena ja matalampana. Lähiö-<br/>keskustan arkkitehtoninen tavoite matalan ja korkean rakennusmassan dialogista jäi<br/>tältä osin toteutumatta.</p> <p>Ostoskeskus sijaitsee Lammaspolun varressa alueen keskiosassa. Rakentamisen il-<br/>mettä on kevennetty käyttäen hyväksi vaihtelevia rakennusmassoja ja ottaen huomi-<br/>oon maaston suomia mahdollisuuksia.</p> |

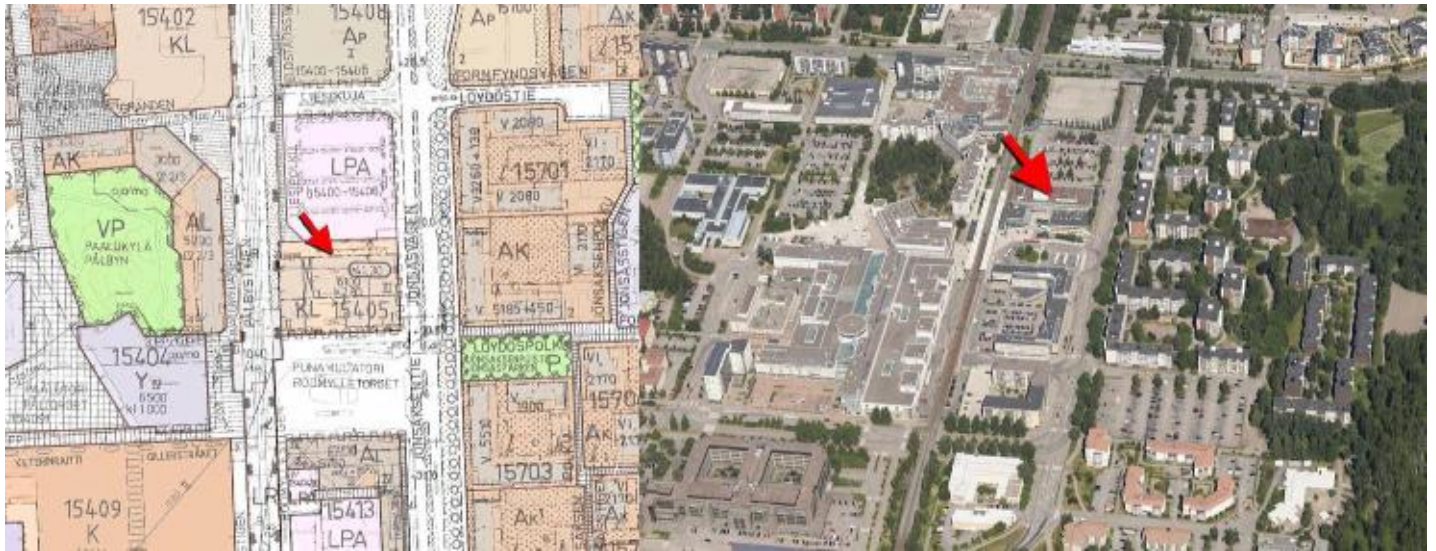
| <b>Kaupunkisuunnittelu /asemakaavoitus</b><br> | Rakennuksen vahvaotteinen arkkitehtuuri edustaa liikerakentamisessa harvinaista konstruktivismia. Ostoskeskus on kaupunkikuvallinen maamerkki radan varrella. Edustalla on pieni aukio. Liittyminen jalankulkuympäristöön on hankala: rakennuksen sijaintiin nähden heikko läpikuljettavuus sekä molemmiin puolin reunustavat luiskat estävät liikennettä. Sen sijaan aseman vieressä sijaitseva liikekeskus on kaupallisesti toimiva.<br><br>aluearkkitehti Timo Kallaluoto 2014 |

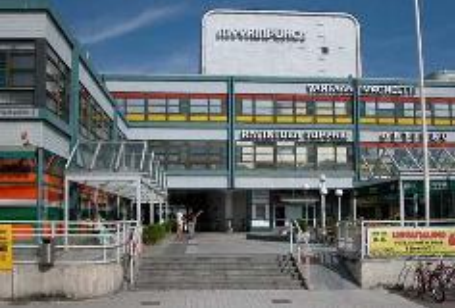
| <b>Kaupunginmuseo</b> | Rakennuksen kulttuurihistoriallinen arvo on luokkaa erittäin merkittävä, R1.<br><br><u>Harvinaisuus:</u> Myyrinpuhoksen liikekeskus edustaa suunnittelultaan harvinaista konstruktivistista arkkitehtuuria, jossa merkitykselliset rakennusosat ovat näkyvä osa rakennuksen ulkoasua.<br><br><u>Edustavuus:</u> Rakennusteknisesti edustava esimerkki konstruktivistisesta rakentamisesta. Huomiota herättää muun muassa ilmastointikonehuone rakennuksen katolla, joka on muotoiltu arkkitehtoniseksi aiheeksi sekä julkisivun pysty- ja vaaka-aiheet.<br><br><u>Alkuuperäisyys:</u> Myyrinpuhos on säilynyt niin ulkoasultaan kuin toimintonsa puolesta hyvin ja on rakennushistoriallisesti arvokas kohde.<br><br><u>Historiallinen todistusvoimaisuus:</u> Myyrmäen aluekeskuksen synty (asema). Kauppa-keskusrakentamisen historia. Kaupan kehitys lähipalveluita suuremmiksi yksiköiksi.<br><br><u>Ympäristöarvo:</u> Paikallinen maamerkki.<br><br>Rakennustutkijat Anne Vuojolainen ja Susanna Paavola, 2014 |

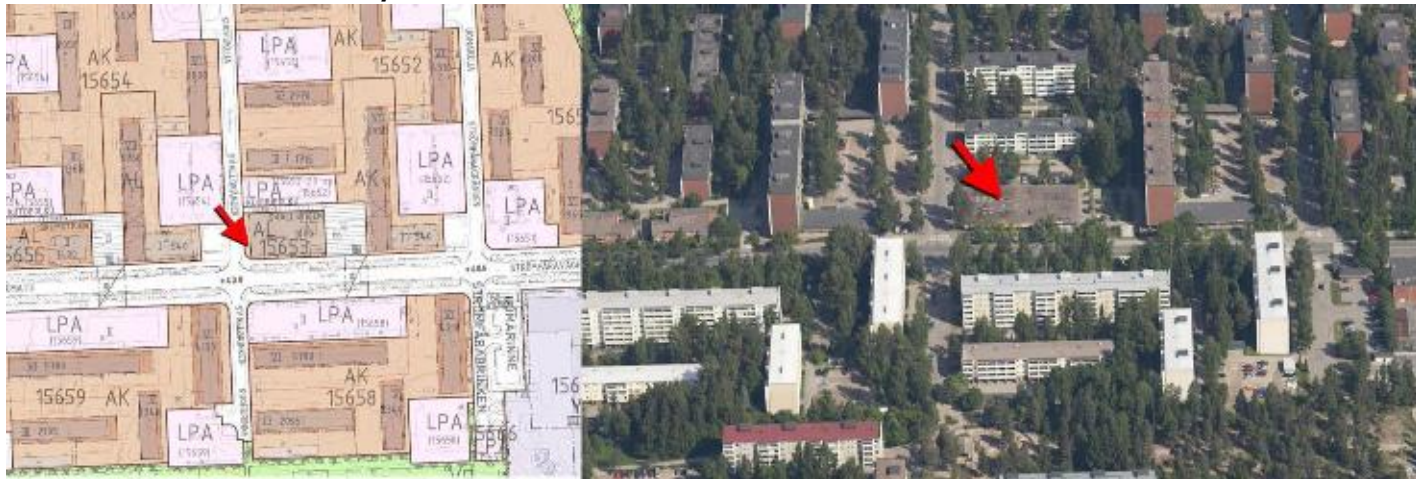
| Nykytila | 6 KUOHUKUJA 1 |
|---|---|
| <b>Kuvaus</b><br> | <p>Kuohukujan ostoskeskus on mittakaavaltaan pieni ja suunnittelultaan oman aikansa edustava esimerkki. Itäinen pääty muodostuu yksityiskohtien ja toriaukion takia tärkeämmäksi osaksi ostoskeskusta, jonka kevyen oloiset rakenteet muodostavat vastaparin länsipäädyn raskaammalle rakennusosalle.</p> <p>Ostoskeskus on 1970-luvun alun arkkitehtuurin tyyliin omintakeisesti yhdistävä kokonaisuus. Ostoskeskus on poikkeuksellisen näyttävä ja harkittu arkkitehtoninen teos, jonka rakennusosat vaikuttavat tarkasti suunnitelluilta ja ne on toteutettu huolellisesti. Rakennus edustaa 1960-70-lukujen ostoskeskuksille ominaisen liimapuuarkkitehtuurin viimeistelyä parhaimmista.</p> |

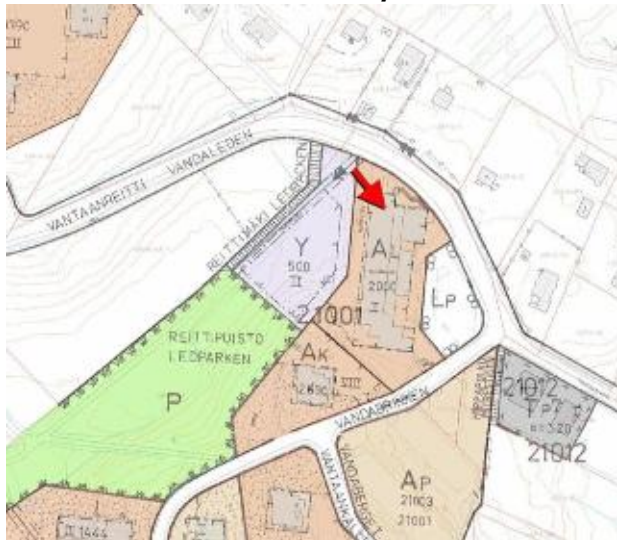
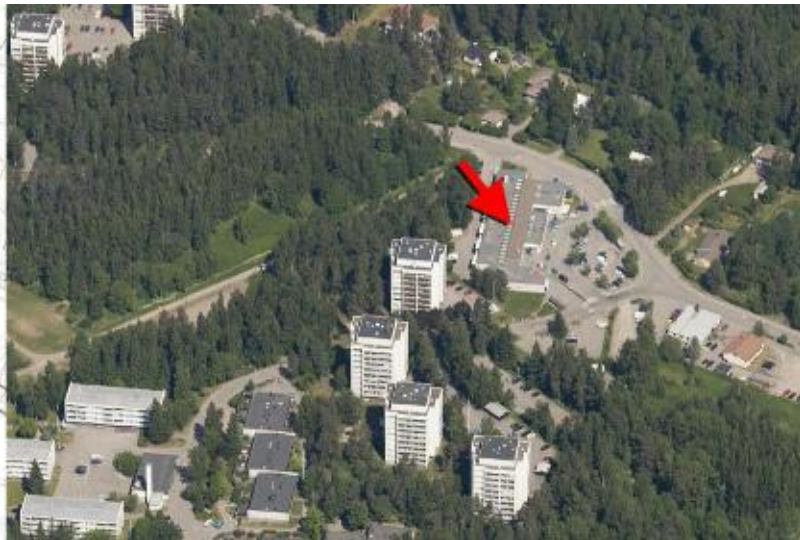
| <b>Kaupunkisuunnittelu /asemakaavoitus</b><br> | <p>Ostoskeskus kuuluu Aarne Ervin suurelta osin suunnittelemaan Vantaanpuiston aluekokonaisuuteen. Ostoskeskuksen toiminnallinen ja arkkitehtoninen kokonaisuus on heikentynyt myöhempien muutosten sekä yleisen hoitamattomuuden ja suunnittele-mattomuuden vuoksi. Tilanne on korjattavissa melko yksinkertaisin keinoin, mikäli omistaja käynnistää kehityshankkeen. Suurin ongelma on ostarin ja sitä ympäröivän asutuksen sijainti ns. kovan lentomelun alueella: rakennuksia ei pidetä kunnossa, tu-levaisuudessa alue ei tule olemaan asuinalueutta em. syistä. Ostarin merkitys on lä-hinnä paikallinen, ei niinkään alueellinen.</p> <p>Kaavoituspäällikkö Lea Varpanen 2014</p> |
| <b>Kaupunginmuseo</b> | <p>Rakennuksen kulttuurihistoriallinen arvo on luokkaa merkittävä, R2.</p> <p><u>Alueellinen tyypillisuus:</u> Tyypillinen suunnittelun ja materiaaliensa puolesta rakennus-ajalle ja alueelle.</p> <p><u>Edustavuus:</u> Ulkoasultaan edustava esimerkki aikakautensa ostoskeskusrakentami-sesta ("puolijulkisen" käytävätilan merkittävä osuus rakennuskokonaisuudessa, isot näyteikkunat, tasakatto, graafisuus, selkeys, mataluus, korostetut vaakalinjat, niukat yksityiskohdat).</p> <p><u>Historiallinen todistusvoimaisuus:</u> Vantaanpuiston ostoskeskus sijoittuu laajempaan rakennusalueeseen, joka sijoittuu Vantaankallion ympäristöön ja jonka asemakaavan on laatinut modernien ihanteiden mukaisesti Arkkitehti Aarne Ervi.</p> <p><u>Alkuperäisyysarvot:</u> On kärsinyt hieman muutoksista – tosin osa muutoksista olisi mahdollista palauttaa alkuperäiseksi. Esimerkiksi keskikäytävän sulkeutuneisuus on peräisin vuosituhaten vaihteesta ja se muuttaa rakennuksen luonnetta. Käyttö on jatkunut alkuperäisenä.</p> <p><u>Rakennustaiteelliset arvot:</u> Edustaa niukalla suunnittelullaan ja detajillaan puolesta hyvin modernin rakentamisen ihanteita. Osa laajempaa visuaalista kokonaisuutta ympäröivien rakennusten kanssa.</p> <p><u>Ympäristöarvot:</u> Sijainti on keskeinen alueelle ja rakennus toimii ikään kuin porttina alueelle saavuttaessa. Ostoskeskus on kokonsa puolesta alisteinen eteläpuolelle si-joittuvien pistetaloilta ja muodostaa näiden kanssa kaupunkikuvallisesti yhteneväi-seen kokonaisuuteen. Näköyhteyttä laajemmin aluetta arvottaessa tulisi huomioida koko Vantaankallion ympäristö. Ervin suunnitteleminen pistetalojen lisäksi kokonaisu-uuteen kuuluu Touko Nerosen ja Antti-Pekka Miettisen suunnittelemat kerros- ja rivita-lot rinteeseen länsireunalla sekä 1966 rakennettu pienempi liikerakennus.</p> <p>Rakennustutkijat Anne Vuojolainen ja Susanna Paavola, 2014</p> |

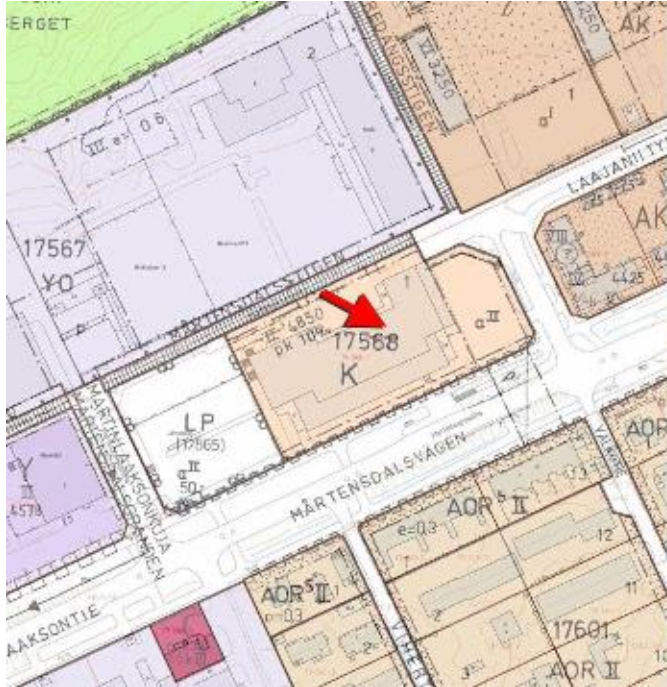
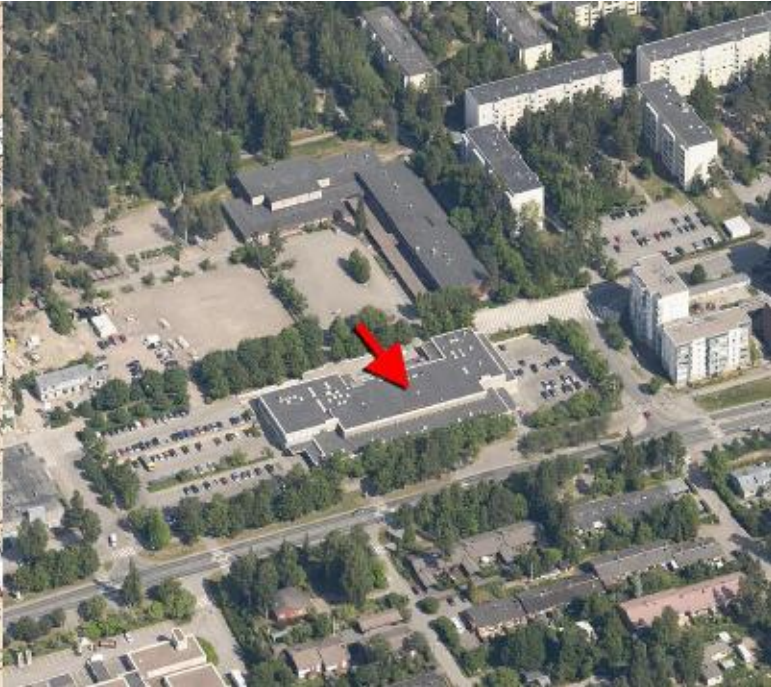
| Nykytila | 8 MARTINKESKUS |
|---|---|
| <b>Kuvaus</b> | <p>Martinlaakson keskustan kerrostaloalueen rakentaminen alkoi aluerakentamiskohteenä vuonna 1968. Asuinkerrostalot ovat 3 - 7 -kerroksisia, suorakulmaisia, tasakattoisia ja sijoitettu suurimmaksi osaksi Laajavuorentien suuntaiseen koordinaatistoon. Kaupunginosassa oli 1990-luvulla kehityshanke, jolloin betonielementtirakennuksia ja lähiympäristöä korjattiin ja julkisivuja uusittiin. Alun perin yhtenäisesti rakennettu alue on nyt monimuotoinen, koska alueella on kokeiltu erilaisia korjaustapoja.</p> <p>Martinkeskus sijoittuu liikerakennusten historiassa varhaisten ostokeskusten jälkeiseen vaiheeseen – liikerakennuksiin, jotka syntyivät palvelemaan laajempaa aluetta, kun aluerakentamisen yhteydessä rakennetut ostarit (suunniteltu tulevan metroradan varrelle). Kauppakeskuksena Martinkeskus on Suomen yksi ensimmäisiä ja Vantaan kantilta muista ostokeskuksista poikkeava. Varhaisempi esimerkki löytyy Tapiolasta – Aarne Ervin Heikintori. Heikintoria leimasi kuitenkin vielä modernismin pyrkimys avoimiin rakenteisiin, josta kertoo lasi-ikkunoiden käyttö myös ulkoseinissä, jolloin koko alakerta on läpinäkyvää, avointa tilaa. Martinkeskuksessa julkisivut ovat umpinaiset, jolloin sisätilan merkitys itsenäisenä elementtinä kasvaa. Yhteys ulkomailmaan tapahtuu ylhäällä sijaitsevan ikkunarivistön välityksellä, josta onkin tullut määrittävä elementti kauppakeskuksen arkkitehtuurilla. Ikkunalistaa on korostettu osittain värillisillä ikkunoilla, jotka ovat satunnaisesti järjesteltyjä.</p> <p>Rakennustutkijat Anne Vuojolainen ja Susanna Paavola, 2014</p> |

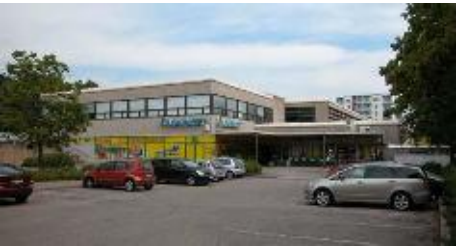
| Luokitukset | |
|---|---|
| <p><b>Kaupunkisuunnittelu /asemakaavoitus</b></p> | <p>Martinlaakson asemalle on valmistunut entisen liikerakennuksen tilalle uusi ostari vuonna 2011 (9 000 k-m<sup>2</sup>), johon on sijoittunut iso S-market, Lidl ja erikoisliikkeitä. Tämän jälkeen Martinkeskus on osin tyhjentynyt liikkeistä. Käytössä on mm. Alepa, kaksi kirpputoria, ravintoloita ja kioski. Uhkana on, että ostari entisestään tyhjenee, taantuu ja rapistuu. Osalle alueen asukkaista ja laajemminkin nuorisolle ostari on taapaamispaikka, jossa vietetään vapaa-aikaa. Rakennuksen yhteisölliseen käyttöön on vaikea löytää rahoitusta. Rakennuksen kunto on välttävä/tyydyttävä, mm. julkisivuelementtejä on vääntynyt. Rakennus tarvitsee pian perusteellisen remontin, joka voi tulla melko kalliiksi, kun myös uudet rakentamismääräykset otetaan huomioon.</p> <p>Ympäristö on kehittynyt kehityshankkeen myötä. Ostarilla ei ole merkittävää kaupunkikuvaallista arvoa eikä se ole enää osa Martinlaakson uudistunutta kokonaisuutta. Tontti sijaitsee lähellä Kehäradan rautatieasemaa ja yleiskaavan keskustatoimintojen alueella. Kaupungin tavoitteena on keskustojen kehittäminen. Tontille voitaisiin rakentaa uusia asuntoja (n. 18 000 k-m<sup>2</sup>), uusi päivittäistavarakauppa ja muuta uutta liiketilaa katutasoon. Tällöin myös alueen kaupunkikuva paranisi ja kaupunginosa saisi uusia asukkaita ja keskustaan uutta laadukasta kaupunkimaista identiteettiä.</p> <p>aluearkkitehti Timo Kallaluoto 2014</p> |

| <p><b>Kaupunginmuseo</b></p> | <p>Rakennuksen kulttuurihistoriallinen arvo on luokkaa merkittävä, R2.</p> <p><u>Harvinaisuusarvo:</u> Harvinainen varhaisena esimerkkinä kauppakeskusrakentamisesta. Vantaalla ei ole toista vastaavaa rakennusta.</p> <p><u>Edustavuus:</u> Erittäin tyypillinen ja onnistunut oman rakennusaikansa tämän rakennustyyppin edustaja, niin materiaaleiltaan, massoitteiltaan kuin julkisivujen käsittelyltäänkin. Ostoskeskuksessa on toteutettu komeita arkkitehtonisia aiheita. Kokonaisuutena kuitenkin hieman epätasainen.</p> <p><u>Alkuperäisyysarvot:</u> On säilyttänyt erittäin hyvin alkuperäisiä ominaispiirteitään. Keskusaulan avoimuus on jonkin verran kärsinyt myöhemmistä muutoksista. Alkuperäinen toiminta sisältäen liiketiloja on jatkunut tähän päivään.</p> <p><u>Historiallinen todistusvoimaisuus arvot:</u> Martinkeskus oli valmistuessaan (1970) yksi Suomen ensimmäisistä kauppakeskuksista ja Pohjoismaiden suurin. Martinkeskus suunniteltiin osaksi Martinlaakson metroasemaa, jota ei koskaan rakennettu.</p> <p><u>Rakennustaiteelliset arvot:</u> Kohteen on suunnitellut kokenut arkkitehti Erkki Karvinen, joka suunnitteli pääkaupunkiseudulle monia ostoskeskuksia. Rakennus on kaksikerroksinen ja ratkaisultaan ”sisäänpäin kääntynyt”: aukeaa ulkotilan sijasta korkeaan katumaiseen sisäkäytävään, joka saa valoa yläikkunoista. Julkisivut ovat melko umpinaiset. Rakennuksen arkkitehtoninen arvo on sen sisätiloissa, erityisesti keskusaulassa ja päädyissä ja eteläsivulla sijaitsevilla värillisissä ikkunoissa.</p> <p><u>Ympäristöarvot:</u> Paikallisesti merkittävä, kaupunkikuvallista arvoa sisältävä rakennus. Sopii hyvin ympäristöönsä. Aluerakentamiskohteen luonteenomainen osa.</p> <p>Rakennustutkijat Anne Vuojolainen ja Susanna Paavola, 2014</p> |

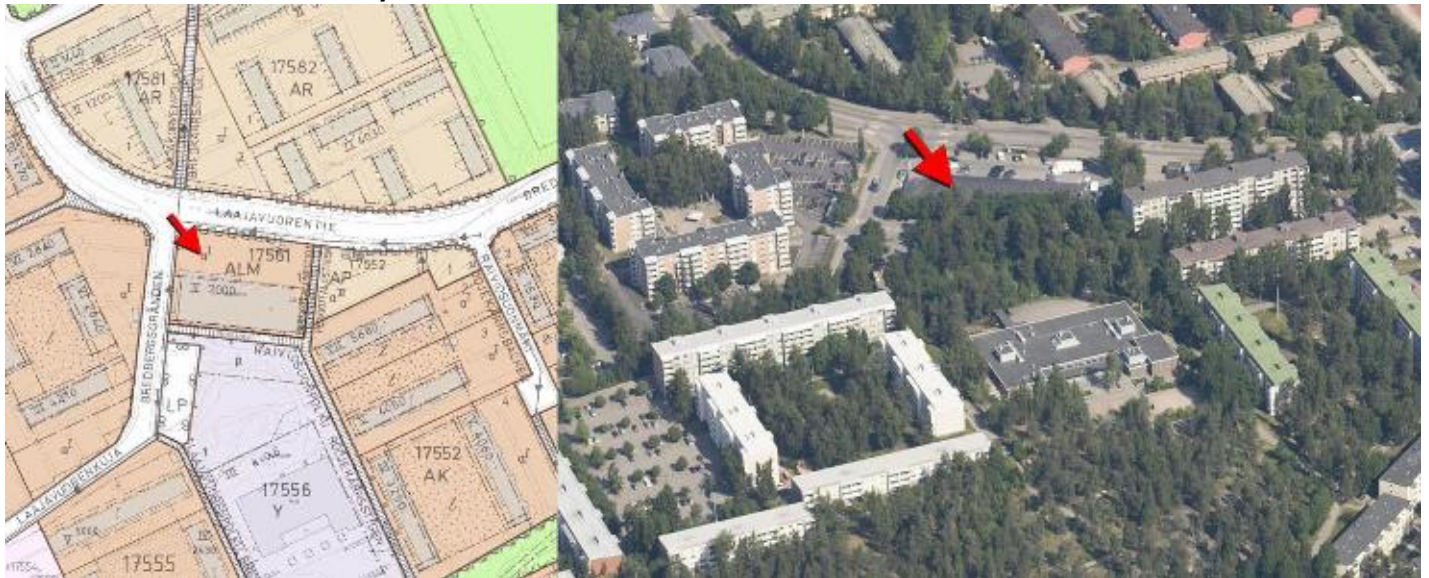
| Nykytila | 10 LAAJAVUORENTIE 8 |
|---|---|
| <b>Perustiedot</b> | <p><b>Nimi:</b> Laajavuorentie 8</p> <p><b>Kaupunginosa:</b> 17 Martinlaakso</p> <p><b>Rakennusvuosi / arkkitehti:</b> 1975, Rakennustoimisto A. Puolimatka Oy, suunnitteluosasto / Jorma Lahti, rakennusarkkitehti</p> <p><b>Omistaja / Omistajat:</b> Kiinteistö Oy Vantaan Laajavuorenkuja 2/Oyj Citycon</p> <p><b>Ostoskeskus vai kauppakeskus:</b> ei täytä kumpaakaan määritelmää, iso päivittäistavarakauppa</p> <p><b>Nykyinen käyttö:</b> toimii liikerakennuksena</p> |

| <b>Kaupunkisuunnittelu /asemakaavoitus</b><br> | <p>Ostarin alue muodostaa kaupunkikuvallisesti oman matalampikerroksen palvelu-<br/>vyöhykkeen ruotsinkielisen koulun alueen kanssa. Rakennus sijoittuu ympäristön ni-<br/>velkohtaan, jossa kohtaavat palvelut, kerrostalovyöhykkeet, rivitaloalue sekä bussi-<br/>reitti ja kevytliikenne.</p> <p>Nykyinen supermarket-luokan päivittäistavaramyymälä noin 2000 k-m2 voi säilyä.<br/>Asemakaavaa ei ole tarpeen muuttaa.</p> <p>aluearkkitehti Timo Kallaluoto 2014</p> |
| <b>Kaupunginmuseo</b> | <p>Rakennuksen kulttuurihistoriallinen arvo on luokkaa vaatimaton, V.</p> <p><u>Alkuperäisyys</u>: Alunperin kaksi liiketilaa sisältänyt liikerakennuksen omaan aikaansa<br/>sitovat suunnittelu ideat - suuret näyteikkunat ja räystäslippa, ovat myöhemmässä<br/>muutoksessa kärsineet. Ikkunapinnat ovat peitetty kasetoinnilla, joka muuttaa ra-<br/>kennuksen luonteen hallimaiseksi.</p> <p>Rakennustutkijat Anne Vuojolainen ja Susanna Paavola, 2014</p> |

| <b>Rakennusvalvonta /<br/>Arvio kohteen kunnosta ja korjaus-<br/>mahdollisuuksista.</b><br>Rakennusten ominaisuuksiluokat <ol style="list-style-type: none"> <li>1. Huono, turvallisuus ja/tai terveellisyys ovat vaarantuneet</li> <li>2. Heikko, tilanne huononee, ei taloudellisesti korjattavissa</li> <li>3. Välttävä, edellyttää korjaavia muutoksia</li> <li>4. Tyydyttävä, tilanne vakaa</li> <li>5. Hyvä</li> </ol> | <p>ominaisuusluokka -<br/>tulevaisuuden näkymät -</p> <p>lupapäällikkö Ilkka Rekonen, Lvi-tarkastusinsinööri Harri Aavaharju, tarkastusinsinööri Jouko Lamminen, 2014</p> |

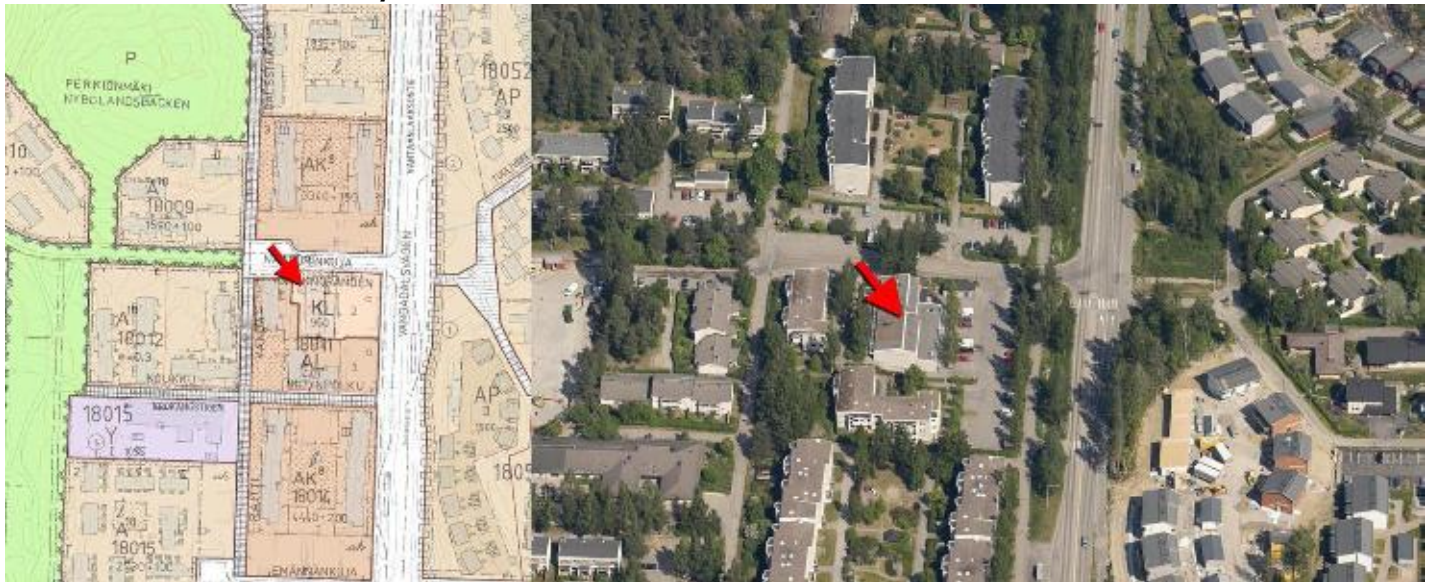
| <b>Perustiedot</b> | <p><b>Nimi:</b> Vantaanlaakson ostoskeskus, Naapurinkuja 2</p> <p><b>Kaupunginosa:</b> 18 Vantaanlaakso</p> <p><b>Rakennusvuosi / arkkitehti:</b> 1982, Arkkitehtitoimisto Björkstam, Heino, Kostiainen Ky / Eero Kostiainen</p> <p><b>Omistaja/ Omistajat:</b> Vantaanlaakson Liiketalo Oy / Pääkaupunkiseudun Kht</p> <p><b>Ostoskeskus vai kauppakeskus:</b> Ostoskeskus, kahdessa eri tasossa</p> <p><b>Nykyinen käyttö:</b> toimii liikerakennuksena</p> |

| <b>Kaupunkisuunnittelu /asemakaavoitus</b><br> | <p>Ostoskeskus toimii oman kaupunginosansa kaupallisena keskuksena. Hyvin säilynyt rakennus edustaa tavanomaista 1980-luvun alun arkkitehtuuria ja liittyy materiaalien, rakennustavan, muodon ja mittakaavan puolesta kiinteästi ympäröivään asuinalueeseen. Alakerroksen liikkeet (K-market, pizzeria ja parturi-kampaamo) näkyvät pääkadulle, mutta toisen kerroksen tiloihin kuljetaan rakennuksen takapuolelta.</p> <p>aluearkkitehti Timo Kallaluoto 2014</p> |
| <b>Kaupunginmuseo</b> | <p>Rakennuksen kulttuurihistoriallinen arvo on luokkaa vaatimaton, V.</p> <p><u>Edustavuus:</u> Rakennuksessa on käytetty tyypillisiä 1980-luvun materiaaleja (klinkkerilaattaa ja pesubetonia)</p> <p><u>Alkuperäisyys:</u> Rakennus on säilynyt hyvin.</p> <p>Rakennuksen nuoresta iästä johtuen kulttuurihistoriallinen arvottaminen on kesken ja vaatii pidemmän aikaperspektiivin..</p> <p>Rakennustutkijat Anne Vuojolainen ja Susanna Paavola, 2014</p> |

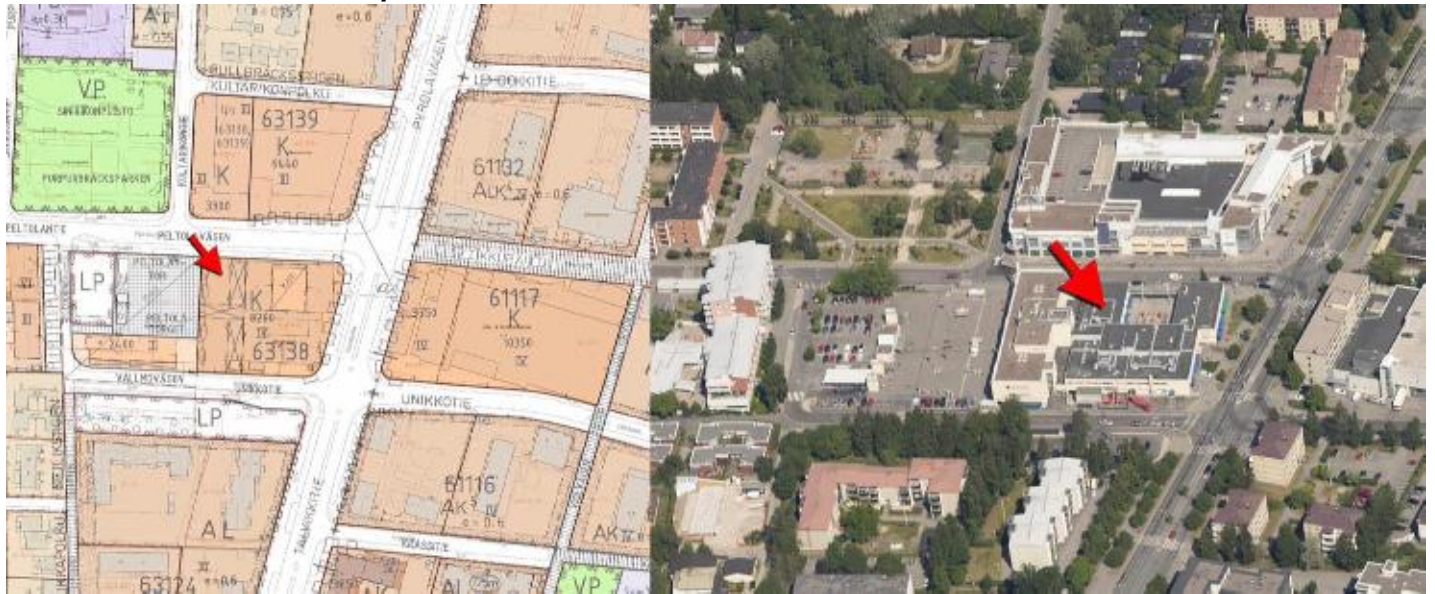
| Nykytila | 12 PELTOLANTIE 2 |
|---|---|
| <b>Ostari-inventointi</b> 'Laatua laitakaupungilla, Vantaan ostoskeskukset 1961-1986';<br>1 (valtakunnall.) 2 (alueell.)<br>3 (paikall.) 4 (vähäinen merk.) | <b>Luokka 4</b><br>KOHTEN RAKENNUSHISTORIAALLINEN MERKITYS ON VÄHÄINEN.<br><br>luonnehdinta:<br><ul style="list-style-type: none"> <li>Peltolantori 2:n ensimmäinen vaihe edustaa Tikkurilan kävelykeskustan vanhinta kerrostumaa.</li> <li>Ostoskeskuksen 1960-luvulla rakennettua osaa on myöhemmin laajennettu ja ratkaisevasti muutettu niin pintamateriaalien kuin rakenteellisten yksityiskohtienkin osalta.</li> </ul> |

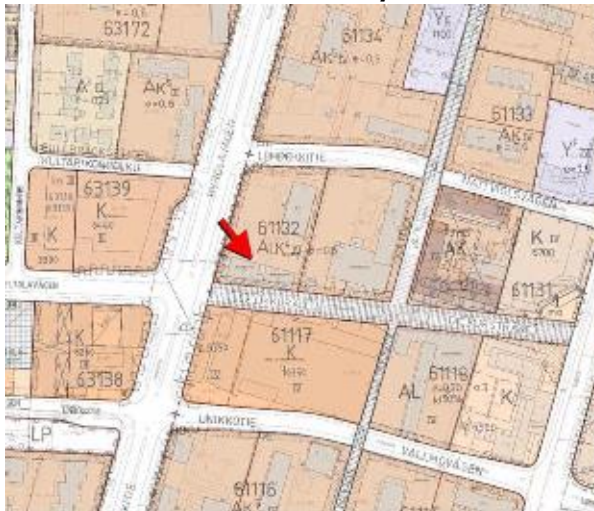
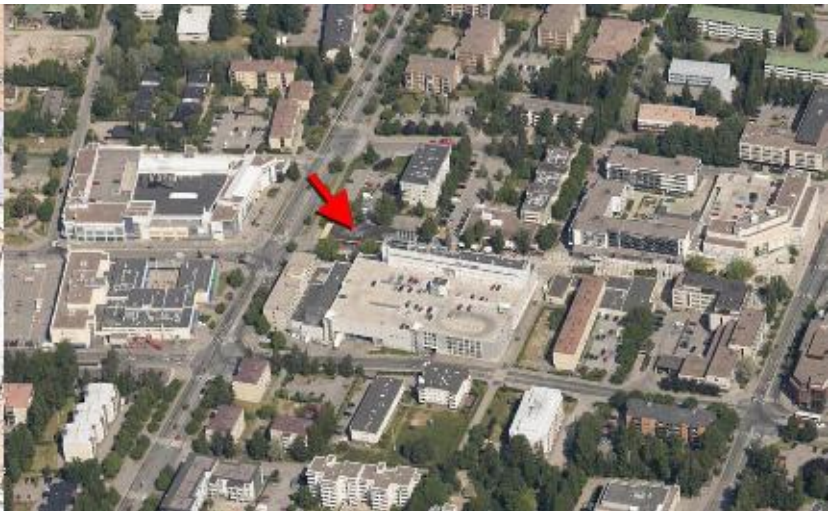
| Nykytila | 13 TIKKURAITTI 17 |
|---|---|
| <b>Perustiedot</b> | <b>Nimi:</b> Tikkuraitti 17<br><b>Kaupunginosa:</b> 61 Tikkurila<br><b>Rakennusvuosi / arkkitehti:</b> 1970 arkkitehti Pauli Sulonen<br><b>Omistaja / Omistajat:</b> As. Oy Tikkurilan Asematie 17/ Isänn.tsto Jorma Leini Oy<br><b>Ostoskeskus vai kauppakeskus:</b> Liikerakennus, (tällä hetkellä 2 alun perin 4 liikehuoneistoa)<br><b>Nykyinen käyttö:</b> toimii liikerakennuksena |

| <b>Kaupunkisuunnittelu /asemakaavoitus</b><br> | <p>Ympäristön muutosten seurauksena rakennus on jäänyt kaupunkirakenteessa irralliseksi jäänteeksi. Jos korttelin asuinrakentamista lähdetään uudistamaan, on paineita nostaa tehokkuutta myös Tikkuraitin varrella. Yksikerroksisena rakennus jää raitin eteläpuolisten korkeiden rakennusten varjoon eikä kykene luomaan paikkaa Tikkuraitin ja Talvikkitien risteykseen.</p> <p>aluearkkitehti Asta Tirkkonen 2014</p> |
| <b>Kaupunginmuseo</b> | <p>Rakennuksen kulttuurihistoriallinen arvo on luokkaa vaatimaton, V.</p> <p><u>Edustavuus:</u> Kunnanarkkitehti Pauli Suhosen suunnittelemassa liikerakennuksessa on monia aikakauden liikerakennuksille tyypillisiä piirteitä: mataluus, tasakattoisuus, näyteikkunapintojen dominoivuus julkisivussa ja käytävässä, kalkkihiekkatiili, vaalea minerit -levyinen otsapinta, ulkoneva räystäs ja näkyvillä olevat rakenteet (betonipilarit ja liimapuupalkisto). Läpinäkyvyys ja pienimittakaavaisuus sitovat rakennuksen vielä 1960-lukuun, mutta esimerkiksi liimapuupalkistot yleistivät vuosikymmenen vaihteessa.</p> <p><u>Alkuperäisyys:</u> Rakennuksessa ilmenee alkuperäisiä materiaaleja ja siinä jatkuu alkuperäinen käyttö.</p> <p><u>Historiallinen todistusvoimaisuus:</u> Liikekeskus on ensimmäinen Tikkuraitille rakennettu rakennus.</p> <p><u>Ympäristöarvot:</u> Myöhemmin raitille on rakennettu liikerakennuksia, jotka eroavat liikekeskuksesta mittakaavallisesti. Talvikkitien ja Orvokkitien välissä on kuitenkin säilynyt materiaaleiltaan ja mittakaavaltaan yhtenäinen alue, joka muistuttaa Tikkurilan kävelykeskuksen synnyn historiasta.</p> <p>Rakennustutkijat Anne Vuojolainen ja Susanna Paavola, 2014</p> |

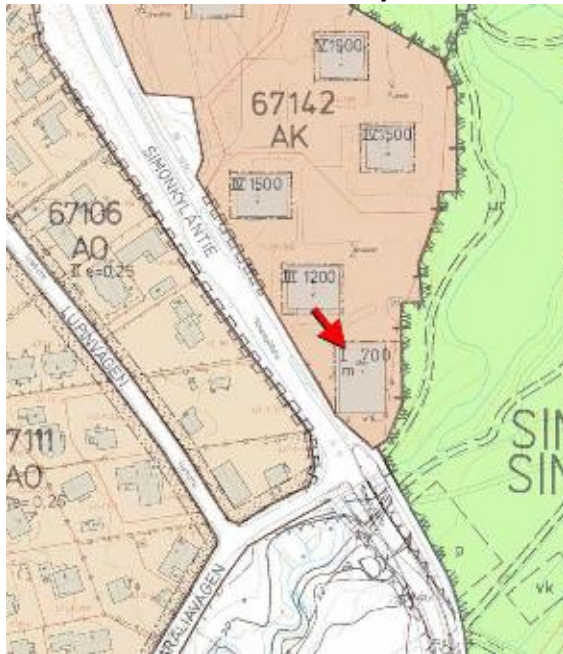
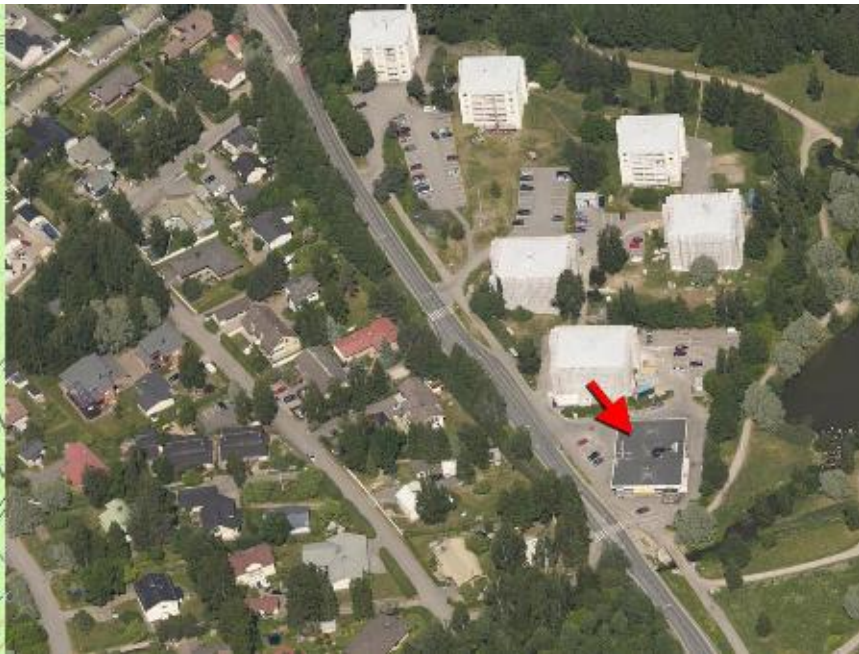
| Nykytila | 14 RISTIPURON OSTOSKESKUS |
|---|---|
| <b>Ostari-inventointi</b> 'Laatua laitakaupungilla, Vantaan ostoskeskukset 1961-1986':<br>1 (valtakunnall.) 2 (alueell.)<br>3 (paikall.) 4 (vähäinen merk.) | <b>Luokka 4</b><br>KOHTEEN RAKENNUSHISTORIAALINEN MERKITYS ON VÄHÄINEN.<br><br>luonnehdinta: <ul style="list-style-type: none"> <li>• Rakennus edustaa tavanomaista 1960-luvun lopun arkkitehtuuria.</li> <li>• Ostoskeskus kuuluu samaan kaavasommitelmaan viereisten asuinkerrostalojen kanssa.</li> <li>• Rakennus on hyvin säilynyt.</li> </ul> |

| <b>Kaupunkisuunnittelu /asemakaavoitus</b><br> | <p>Rakennus on aikakaudelleen tyypillinen matala lähiön liikerakennus asuinkerrostalojen vieressä. Sillä on kaupallista merkitystä asukkaiden lähipalveluna.</p> <p>aluearkkitehti Asta Tirkkonen 2014</p> |

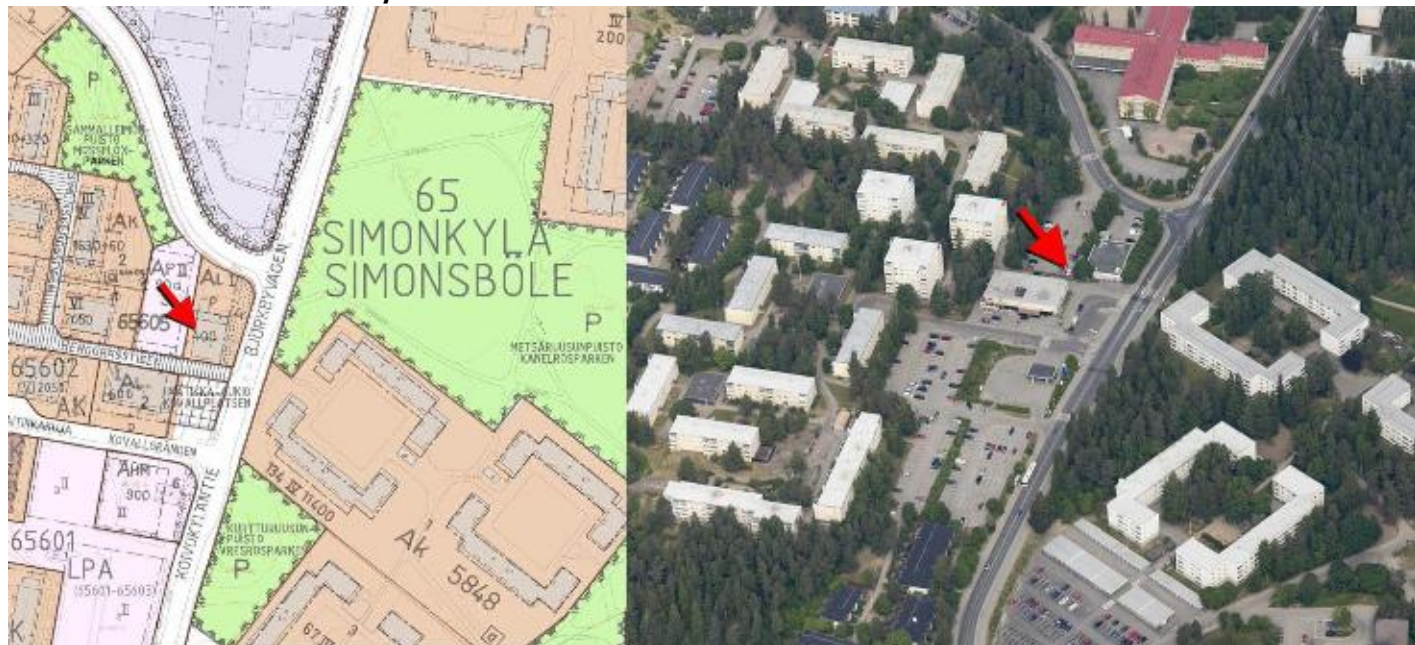
| Nykytila | 15 SIMONKALLION OSTOSKESKUS |
|---|---|
| <b>Perustiedot</b> | <p><b>Nimi:</b> Simonkallion ostoskeskus, Maitikkakuja 1 ja Koivukyläntie 18</p> <p><b>Kaupunginosa:</b> 65 Simonkylä</p> <p><b>Rakennusvuosi / arkkitehti:</b> 1971 ja 1978 Kulutusosuuskuntien Keskusliitto, arkkitehtiosasto / (pp1970: Ylihannu), pp1971: arkkitehti Paavo Lehtinen. pp1977: ATR Toimistot Oy/ V-P. Tuominen</p> <p><b>Omistaja/ Omistajat:</b> Ensimmäinen: Simonkylän liikekiinteistö Oy/ kiinteistöpalvelu Vanamo Oy<br/>toinen vaihe: Kiinteistö Oy Vantaan Simonsampo/ Suomen Spar Oyj</p> <p><b>Ostoskeskus vai kauppakeskus:</b> Ostoskeskus</p> <p><b>Nykyinen käyttö:</b> toimii liikerakennuksena</p> |

| <b>Kaupunkisuunnittelu /asemakaavoitus</b><br> | <p>Aikakaudelleen tyypillinen matala liikerakennus korkeiden asuinkerrostalojen vieressä. Ympäröivät laajat pysäköintikentät ja kylmä bensa-asema tekevät ympäristöstä väljän ja tilallisesti hahmottoman. Ei erityisiä kaupunkikuvallisia arvoja. Kaupan toimijat pohtivat alueen päivittäistavarakaupan verkostoa: minne kaupan tiloja sijoitetaan näillä tienoin?</p> <p>aluearkkitehti Asta Tirkkonen 2014</p> |
| <b>Kaupunginmuseo</b> | <p>Rakennuksen kulttuurihistoriallinen arvo on luokkaa vaatimaton, V.</p> <p><u>Edustavuus:</u> Niin Maitikkakujan kuin Koivukyläntien rakennukset ovat itsenäisinä tyypillisiä oman aikansa kaupallisen rakennuksen edustajia. Maitikkakujan rakennuksen tyypillisiä piirteitä on muun muassa valkoiset kalkkihiekkatiilijulkisivut ja paksu otsalista. Kuusi vuotta myöhemmin rakennettu Koivukyläntien varrella oleva rakennus yhdistyy edeltäjänsä materiaalivalinnan ja massoittelemisen puolesta.</p> <p><u>Historiallinen todistusvoimaisuus:</u> Rakennuksen suuntautuminen Koivukyläntien puolelle heikentää historiallista todistusvoimaisuutta kompaktikaupunki-ideologiaan liittyvästä kaupunkisuunnittelusta, jossa jalankulkuväylät on eriytetty muusta liikenteestä.</p> <p>Rakennustutkijat Anne Vuojolainen ja Susanna Paavola, 2014</p> |

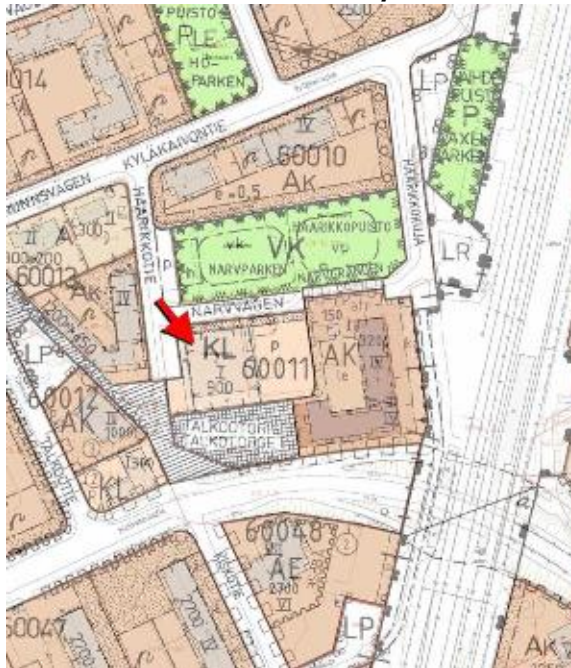
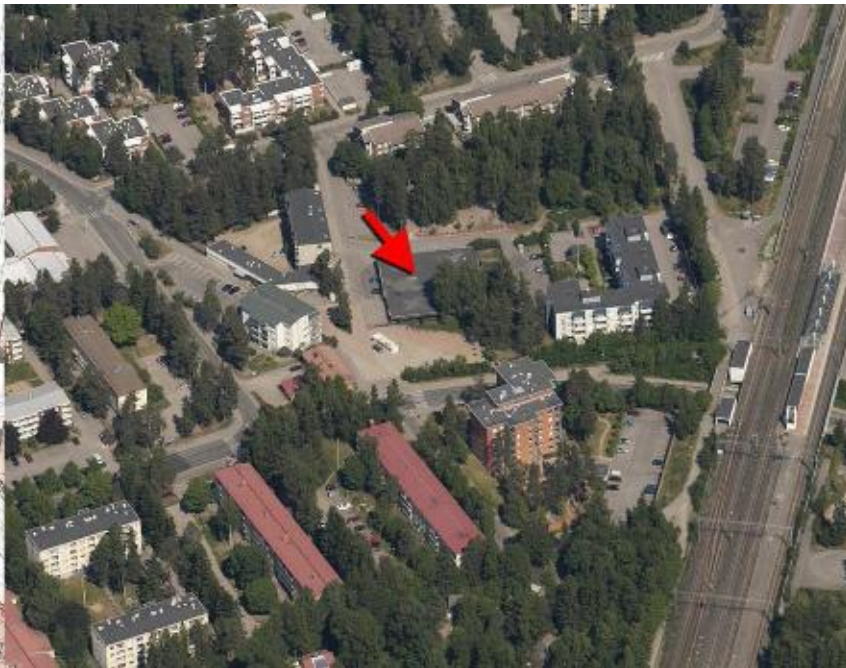
| <b>Kuvaus</b> | <p>Hiekkaharjun ostoskeskus on tasakattoinen rakennus, jonka otsapinta on suhteellisen kapea, jolloin sen alapuoliset rakenteet korostuvat. Paksut, lakatut liimapuupalkit ja niitä kannattavat pilarit, ovatkin ulkoasun määrittävin tekijä. Puurakenteet ovat etu- ja takajulkisivuilla eriytetty seinälinjasta, jolloin niiden asema korostuu. Pitkälle vedetty räystäät yhä alleviivaavat kantavien rakenteiden merkitystä. Puumateriaalin käyttö jatkuu julkisivuissa ikkunoiden alapuolisissa umpiosissa, ikkunalasien listoituksessa sekä yhtenäisenä räystäslipan alapinnassa sisäkattoon. Rakennuksen erikoisuuksiin kuuluu eteläpuolisen levennetyn räystäösosan lävistävät kaksi koivua.</p> <p>Rakennustutkijat Anne Vuojolainen ja Susanna Paavola, 2014</p> |

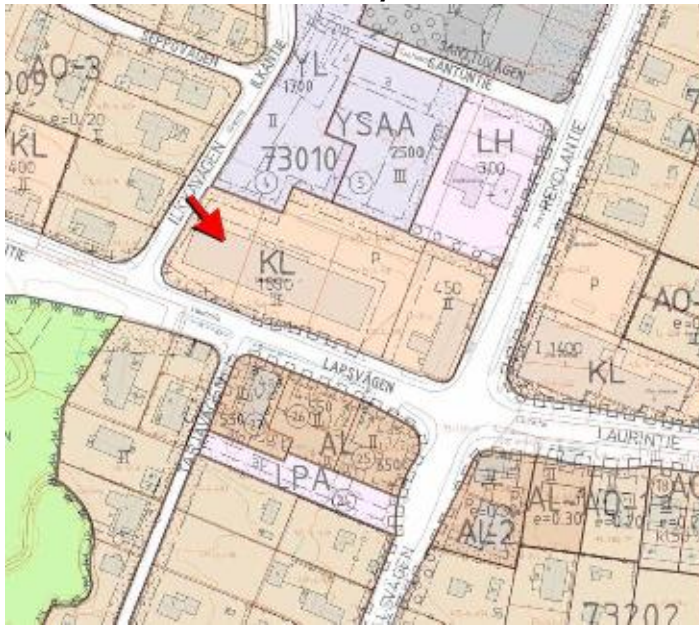
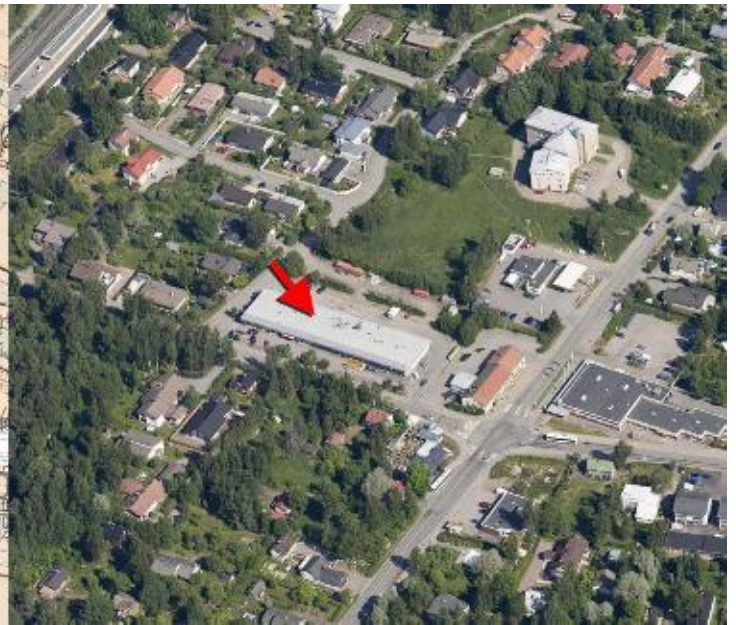
| Nykytila | 17 LIIKETALO VAKULA |
|---|---|
| <p><b>Ostari-inventointi</b> 'Laatua laitakaupungilla, Vantaan ostokeskukset 1961-1986':</p> <p>1 (valtakunnall.) 2 (alueell.)</p> <p>3 (paikall.) 4 (vähäinen merk.)</p> | <p><b>Luokka 3</b></p> <p>KOHDE ON RAKENNUSHISTORIAALLISELTA ARVOLTAAN PAIKALLISESTI MERKITTÄVÄ. PAIKALLISUUDELLA TARKOITETAAN TÄSSÄ VANTAAN KAUPUNGINOSAA.</p> <p>luonnehdinta:</p> <ul style="list-style-type: none"> <li>Rakennuksen vanhempi osa edustaa 1960-luvun alun eleetöntä ja horisontaalilinjoihin korostavaa ostokeskusarkkitehtuuria, jota 1970-luvun alun laajennusosassa on jatkettu lähes sellaisenaan.</li> <li>Rakennuksen kattomuutos on muuttanut kokonaisuutta ratkaisevasti 1980-luvun lopussa.</li> </ul> |

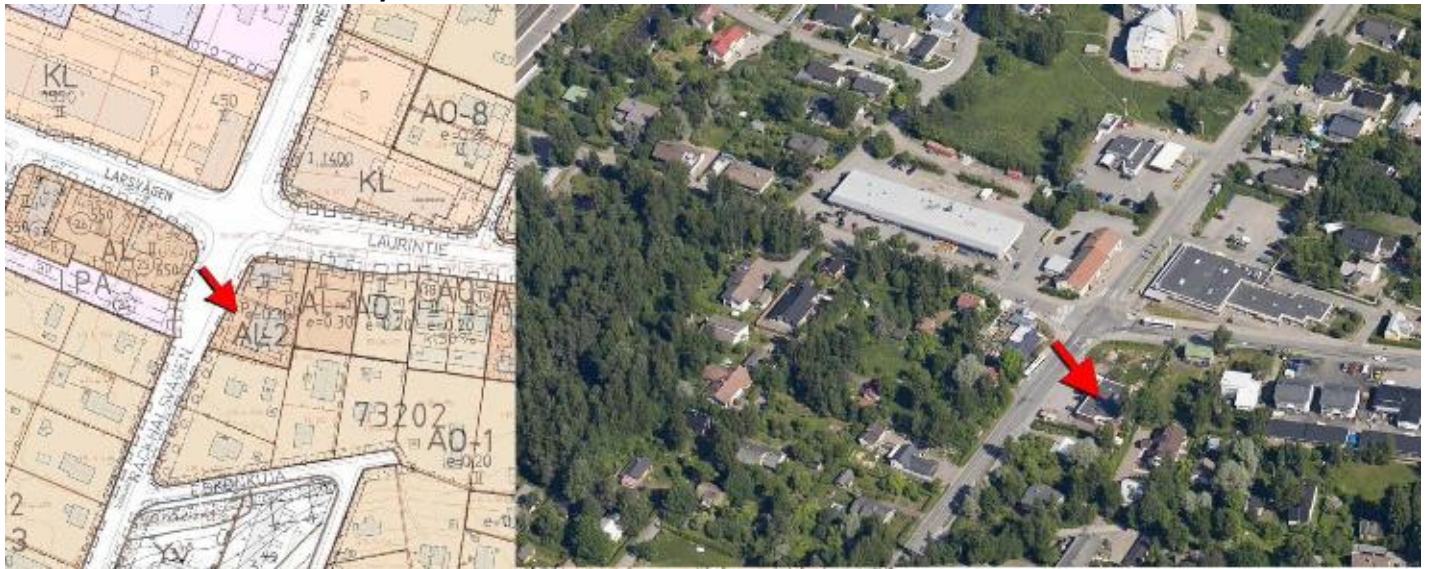
| Selvitykset | |
|---|---|
| <b>Kaupunginmuseo</b><br><br>kuva | <p>Rakennuksen kulttuurihistoriallinen arvo on luokkaa vaatimaton, V.</p> <p>-Ei kuulu kohdejoukkoon</p> <p>Vanha myymälärakennus on muutettu asuinkäyttöön ja sen ulkoasu on muuttunut radikaalisti. Muutos on toteutettu niin, että rakennuksen historia ja alkuperäinen käyttötarkoitus näkyy rakennuksesta. Sen massoittelussa on noudatettu alkuperäistä muotokieltä ja vanhoja rakennusosia mm. myymälän ikkunat on säilytetty. Näin ollen rakennus, jossa liiketoiminta oli loppunut ja joka oli saavuttanut peruskorjauskänsä, on saanut uuden elämän. Huolellisen suunnittelun avulla rakennuksessa on toteutettu uudistus, jossa kulttuurin kerrostumat ovat yhä läsnä.</p> <p>Rakennustutkijat Anne Vuojolainen ja Susanna Paavola, 2014</p> |
