# VANTAA

Selvitys Vantaan vanhojen ostoskeskusten  
1961-1986 maankäytön mahdollisuuksista.

# KAUPUNKISUUNNITTELU/ OSTARISELVITYS

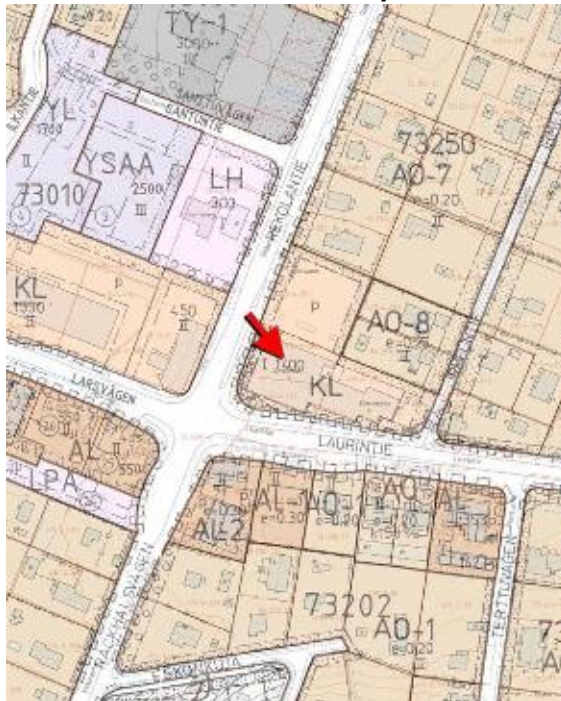
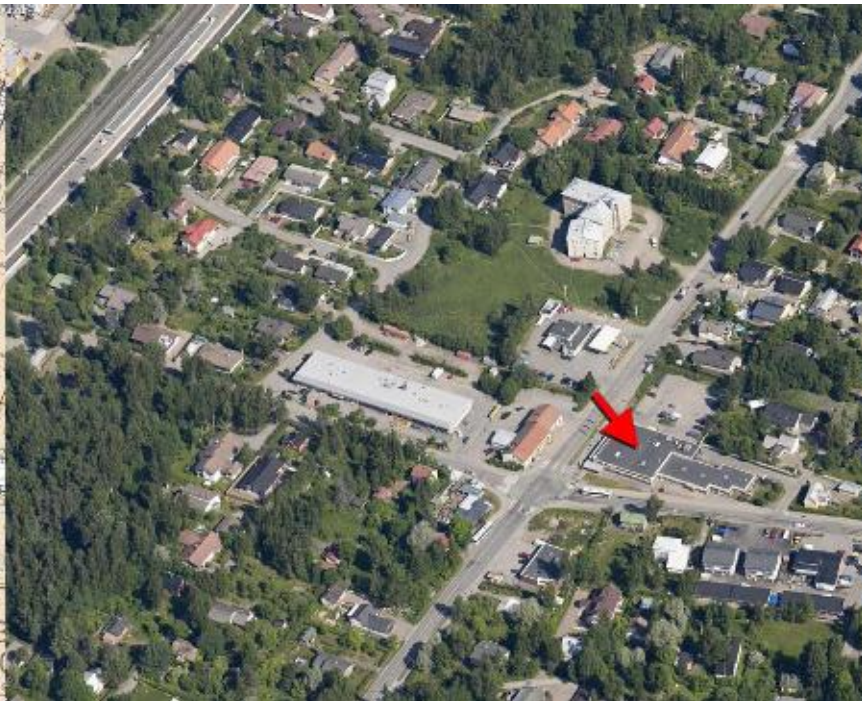
| Selvitykset | |
|---|---|
| <b>Kaupunginmuseo</b> | <p>Rakennuksen kulttuurihistoriallinen arvo on luokkaa vaatimaton, V.</p> <p>Rakennuksen nuoresta iästä johtuen kulttuurihistoriallinen arvottaminen on kesken ja vaatii pidemmän aikaperspektiivin.</p> <p>Rakennustutkijat Anne Vuojolainen ja Susanna Paavola, 2014</p> |

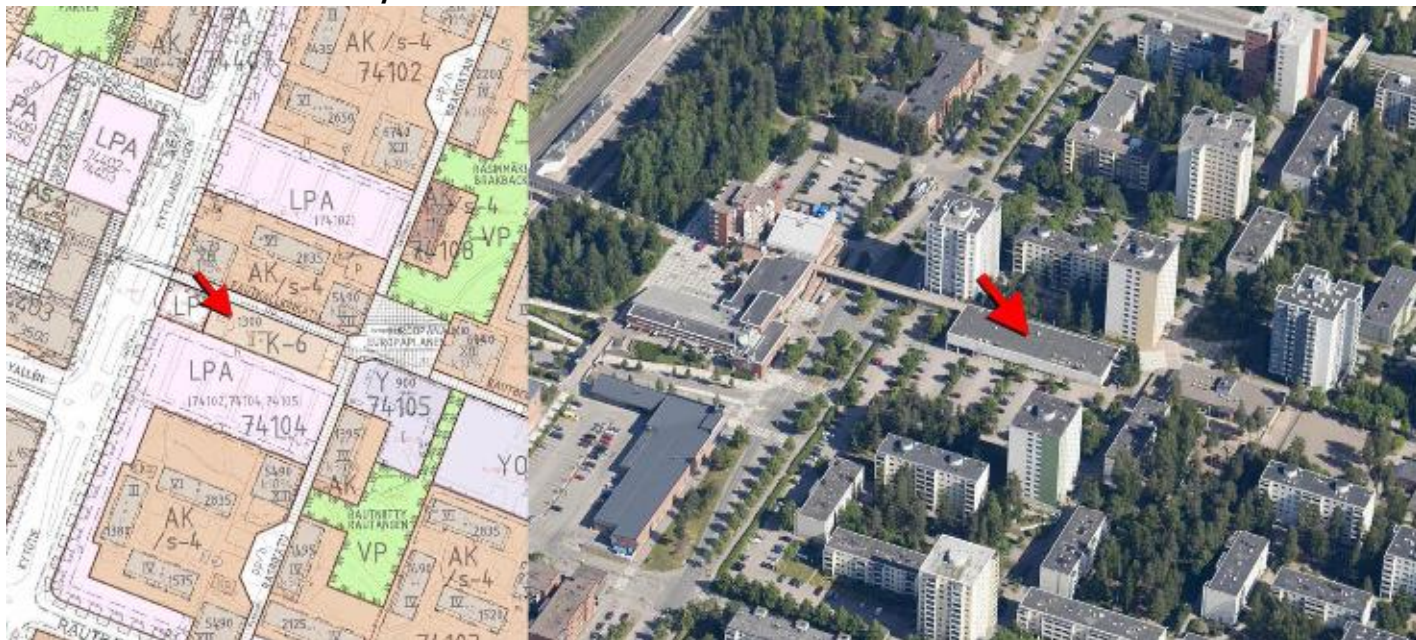
| <p><b>Kaupunginmuseo</b></p> | <p>Rakennuksen kulttuurihistoriallinen arvo on luokkaa merkittävä, R2.</p> <p><u>Alueellinen tyypillisuus:</u> Osa Koivukylä-Havukoski -lähiökokonaisuutta, joka on edustava esimerkki kompaktikaupunki-ideologiaan liittyvästä kaupunkisuunnittelusta.</p> <p><u>Edustavuus:</u> Rautkallionkadun ostoskeskus edustaa runsaine umpipintoineen 1970-luvun yksinkertaista betoniarkkitehtuuria. Näyteikkunat ja niiden yläpuolella oleva voimakas räystääs sijoittuvat rakennuksen pohjoiselle julkisivulle. Rakennuksen itäpuolisessa päädyssä sijaitsee pienempi rakennusmassa, jonka valkoiseksi maalattu pinta ja musta otsalistoitus kuuluvat tyypilliseen aikakauden ostoskeskusrakentamiseen.</p> <p><u>Alkuperäisyys:</u> Kohteessa ilmenee alkuperäinen arkkitehtuuri ja tyyli. Rakennusosia säilynyt alkuperäisenä.</p> <p><u>Historiallinen todistusvoimaisuus:</u> Kohteella on merkitystä historiallisen ilmiön (lähiöistymisen ja sen kehittyminen 70-luvulla kompaktikaupunki-ideologian mukaiseksi) todisteena.</p> <p><u>Ympäristöarvot:</u> Kaupunkikuvallisesti merkittävä osa kokonaisuutta. Sijaitsee keskeisellä kulkuväylällä.</p> <p>Rakennustutkijat Anne Vuojolainen ja Susanna Paavola, 2014</p> |

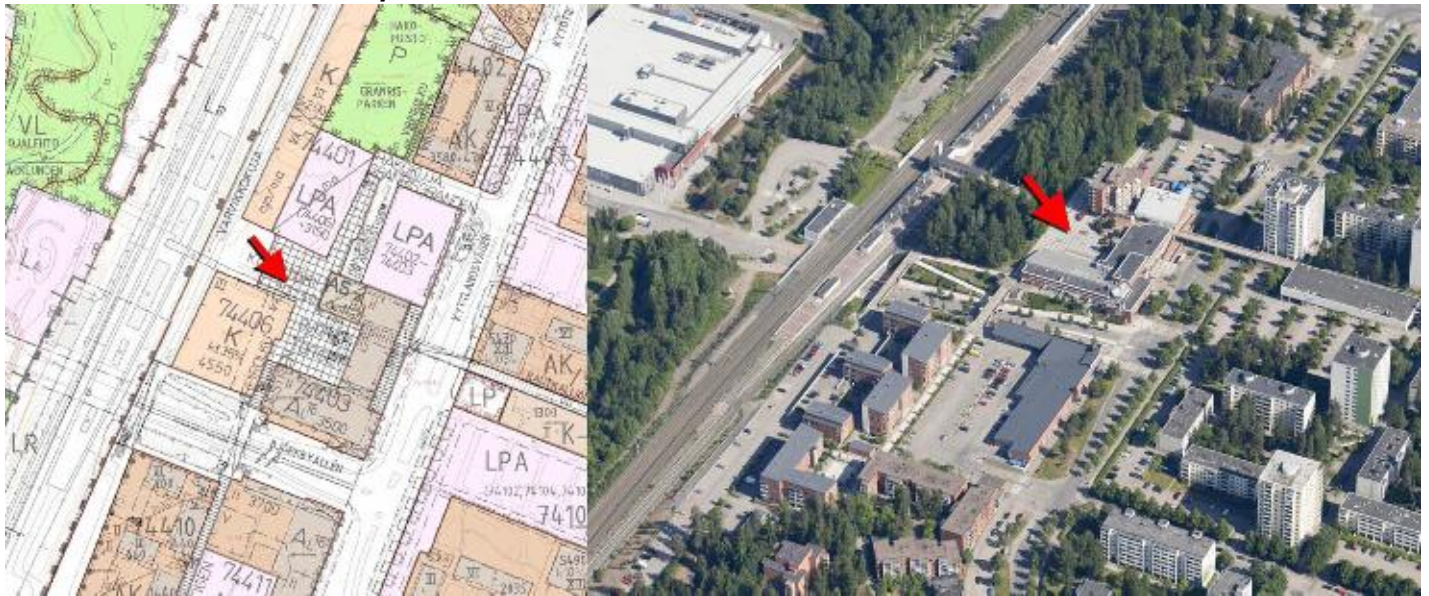
| <b>Kaupunginmuseo</b> | <p>Rakennuksen kulttuurihistoriallinen arvo on luokkaa merkittävä, R2.</p> <p><u>Edustavuus:</u> Edustava esimerkki 80-luvun postmodernista suunnittelusta. Liikekeskuksen ulkonäköä leimaavia piirteitä ovat julkisivujen punatiilen lisäksi sen runsaat portait ja terasoinnit. Portaita on kaksin kappalein Koivutorin keskellä. Detaljikkaa on runsasta (portit, torni, katokset, vesiaihe).</p> <p><u>Alkuperäisyys:</u> Arvot heikentyneet jonkin verran muutostöissä, mutta alkuperäiset ideat vielä hyvin hahmotettavissa. Alkuperäinen käyttö jatkuu.</p> <p><u>Ympäristöarvo:</u> Koivutorin ostoskeskus on suunniteltu siten, että sen pääasiallinen avautumissuunta on juna-aseman suuntaan. Koivutori, nimensä mukaisesti, pitää sisällensä torin, joka on keskeinen osa liikekeskusta. Tori on jalankulun ja ihmisten kohtaamisen näkökulmasta heijastuma kompaktikaupunki ihanteesta, jonka mukaisesti ympäristön edellisen vuosikymmenen rakennukset ovat rakennettu.</p> <p>Rakennustutkijat Anne Vuojolainen ja Susanna Paavola, 2014</p> |

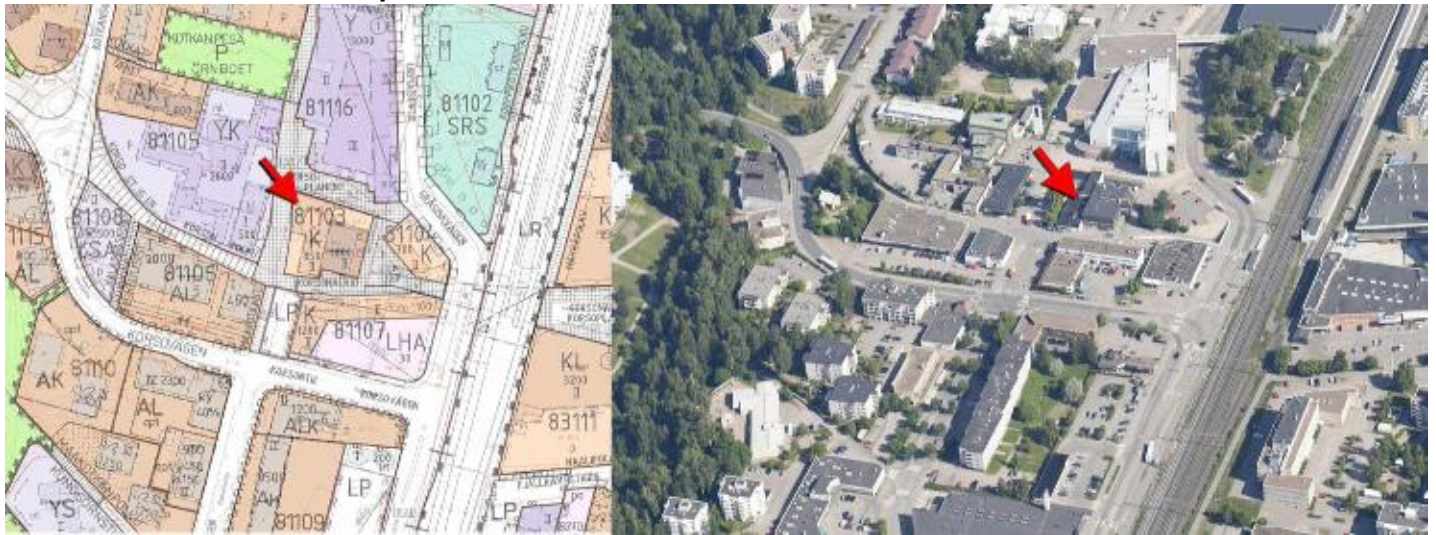
| <b>Kaupunginmuseo</b> | Rakennuksen kulttuurihistoriallinen arvo on luokkaa merkittävä, R2.<br><br><u>Harvinaisuus:</u> Ensimmäisiä Vantaan ostoskeskuksista, yhdessä kirkon ja sen liikerakennuksen kanssa ainutlaatuinen yhdistelmä kirkollista ja kaupallista rakentamista.<br><br><u>Alueellinen tyypillisuus:</u> Korson keskustan modernit liikerakennukset muodostavat aikakaudesta kertovan ehjän ja pienimittakaavaisen kokonaisuuden.<br><br><u>Edustavuus:</u> Rakennuksessa käytetyt graafiset materiaalit kalkkiahiekkatiili ja otsapinnan minerit -levytys (osittain muovinen poimulevy) ovat tyypillisiä 1960-luvun ostoskeskuksissa. Myös muodon selkeys, yksityiskohtien niukkuus, korostetut vaakalinjat, vähäeleisyys ja tasakattoisuus ovat aikakaudelle tyypillisiä. Rakennus edustaa hyvin arkkitehtuurin modernismia.<br><br><u>Alkuperäisyys:</u> Kohteessa jatkuu alkuperäinen käyttö, materiaalien ja arkkitehtuurinsa puolesta rakennus on melko hyvin säilynyt.<br><br>Rakennustutkijat Anne Vuojolainen ja Susanna Paavola, 2014 |

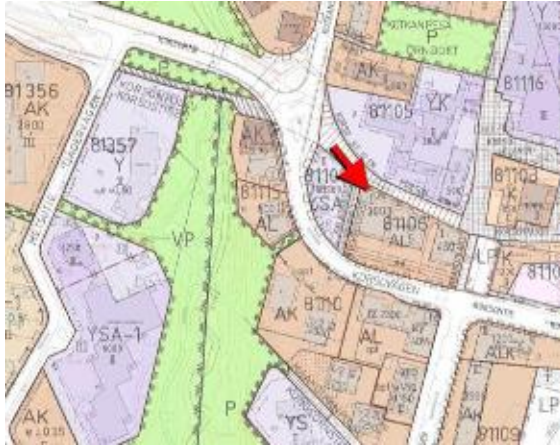
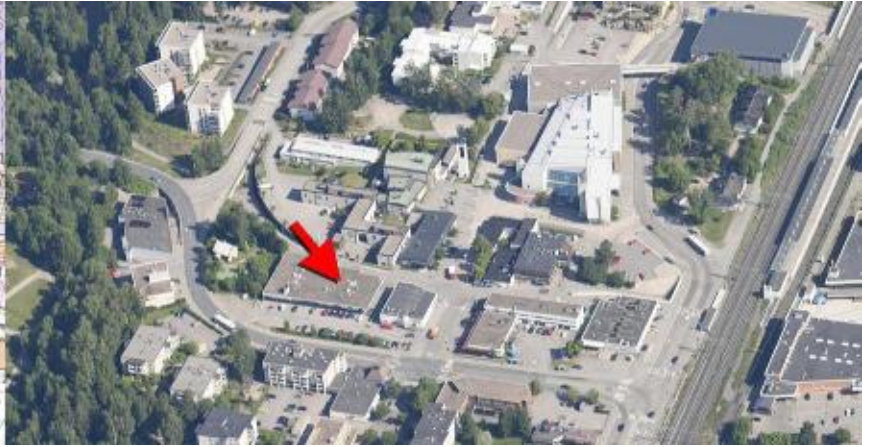
| Nykytila | 24 KORSONTIE 7 |
|---|---|
| <b>Ostari-inventointi</b> 'Laatua laitakaupungilla, Vantaan ostoskeskukset 1961-1986':<br>1 (valtakunnall.) 2 (alueell.)<br>3 (paikall.) 4 (vähäinen merk.) | <b>Luokka 2</b><br>KOHDE ON RAKENNUSHISTORIAALISELTA ARVOLTAAN ALUEELLISESTI MERKITTÄVÄ. ALUEELLA TARKOITETAAN TÄSSÄ VANTAA KAUPUNKIA.<br><br>luonnehdinta:<br><ul style="list-style-type: none"> <li>Edustaa onnistuneesti 1960-luvun alun eleetöntä ja horisontaalilinjoo korostavaa ostoskeskusarkkitehtuuria.</li> <li>Rakennuksen pääjulkisivun, katon ja terassin porrastus muodostaa miellyttävää</li> </ul> |

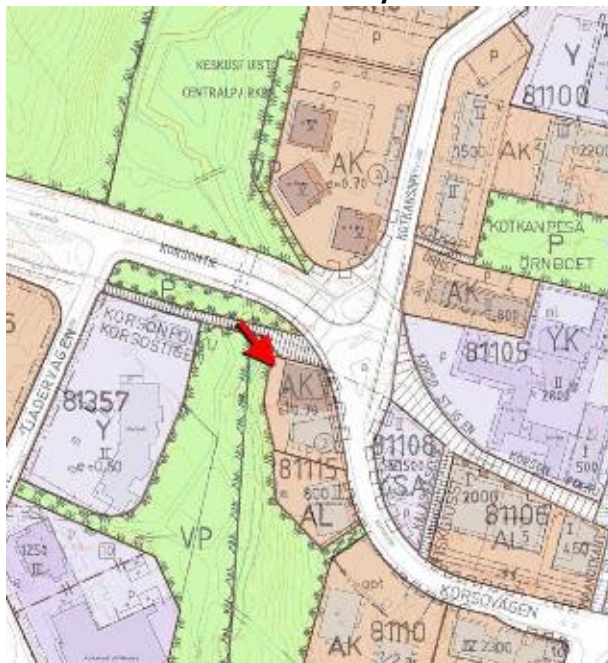
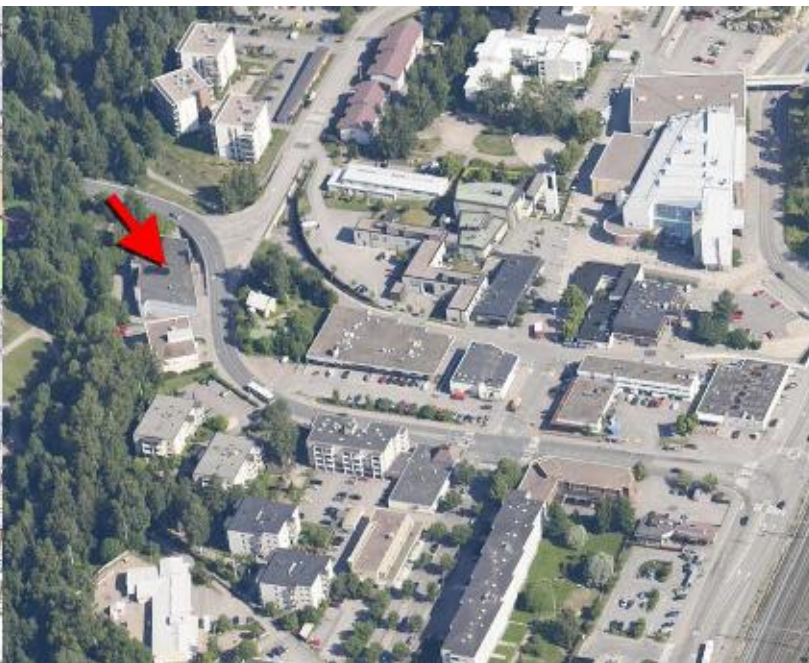
| <b>Kaupunginmuseo</b><br> | Rakennuksen kulttuurihistoriallinen arvo on luokkaa vaatimaton, V.<br><br><u>Alkuperäisyys:</u> Heikentynyt vaalean sinisen aaltopeltiverhoilun myötä.<br><br><u>Ympäristöarvot:</u> 1970-luvun lopulla tehtiin Korson keskustassa uusi tielinjaus. Korson tie linjattiin kulkemaan liikekeskusta-alueen eteläpuolitse Rekolanojan ylityksen jälkeen. Korsonpolun risteyksen kohdalle muodostui solmukohta, joka rakennetun ympäristön kannalta jäi ongelmalliseksi. Muun muassa Korsontie 14:ssä sijaitseva liikerakennus jäi tielinjauksen puristukseen. Linjaus oli tiedossa jo rakennusvaiheessa. Jalankulku on ohjattu alikulkukäytäviin ja liikerakennus on jäänyt muun keskustarakenteen ulkopuolelle. Tienlinjauksen voidaan katsoa vähentävän rakennuksen arvoa suhteessa alueelliseen kontekstiin (Korson liikekeskustan modernit ostoskeskukset), johon rakennus ulkoasunsa puolesta kuuluisi.<br><br>Rakennustutkijat Anne Vuojolainen ja Susanna Paavola, 2014 |

| <b>Rakennusvalvonta / Arvio kohteen kunnosta ja korjausmahdollisuuksista.</b><br>Rakennusten ominaisuusluokat<br>1. Huono, turvallisuus ja/tai terveellisyys ovat vaarantuneet<br>2. Heikko, tilanne huononee, ei taloudellisesti korjattavissa<br>3. Välttävä, edellyttää korjaavia muutoksia<br>4. Tyydyttävä, tilanne vakaa<br>5. Hyvä | ominaisuusluokka -<br>tulevaisuuden näkymät -<br><br>lupapäällikkö Ilkka Rekonen, Lvi-tarkastusinsinööri Harri Aavaharju, tarkastusinsinööri Jouko Lamminen, 2014 |

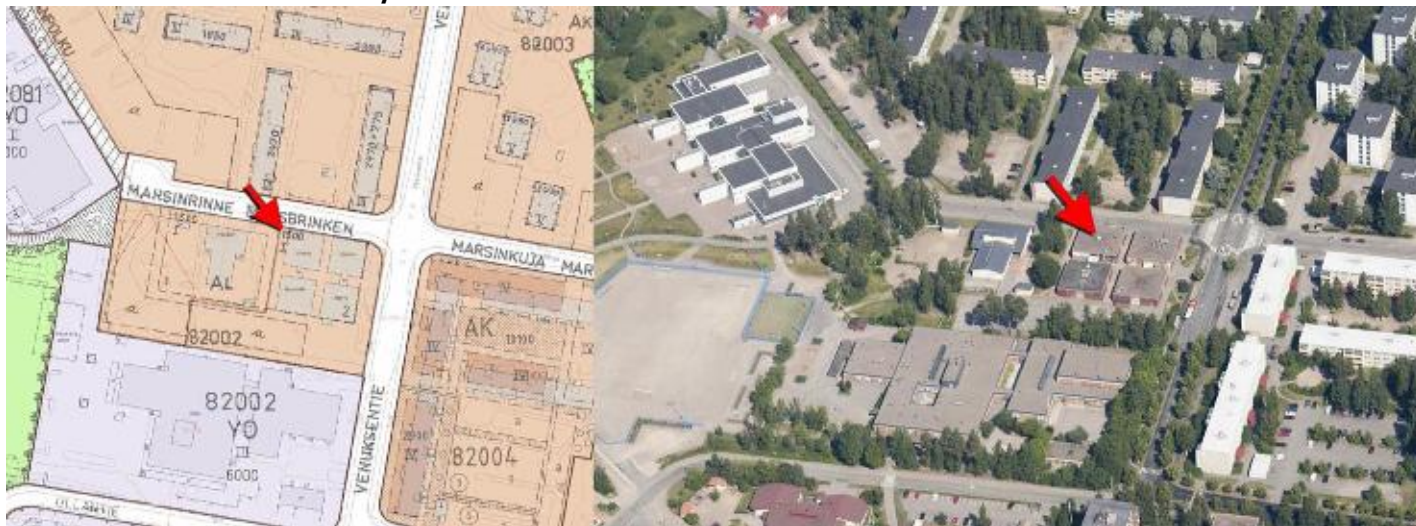
| Nykytila | 26 MIKKOLAN OSTOSKESKUS |
|---|---|
| <b>Kuvaus</b> | <p>Tämän aluerakentamiskohteen kavasuunnittelusta vastasi sama arkkitehti, joka suunnitteli ostoskeskuksen ja useat alueen asuinrakennuksista. Alueella on aistittavissa ideoita vielä 1960-luvulla kaupunkisuunnittelussa vallitsevana olleesta metsäkaupunki aatteesta. Mikkolassa ollaan jo astumassa kohti teollisempaa ja monistumiseen perustuvaa 1970-lukua.</p> <p>Rakennusten pohja muodostuu neljästä neliöstä, jotka muodostavat yhdessä neliön, jonka keskellä kattamattomat kauppakujat risteävät. Rakennuskuutiot ovat keskenään lähes identtisiä. Alueen asemakaavassa toistuu neliöteema.</p> <p>Rakennustutkijat Anne Vuojolainen ja Susanna Paavola, 2014</p> |

| | <ul style="list-style-type: none"> <li>• Ostoskeskus on osa Ilmo Valjakan suunnitteleman asuinalueen asemakaavallista kokonaisuutta. Ilmo Valjakka on suunnitellut alueen 34 lamelli- ja pistetaloa talousrakennuksineen.</li> <li>• Rakennus on hyvin säilynyt.</li> </ul> |

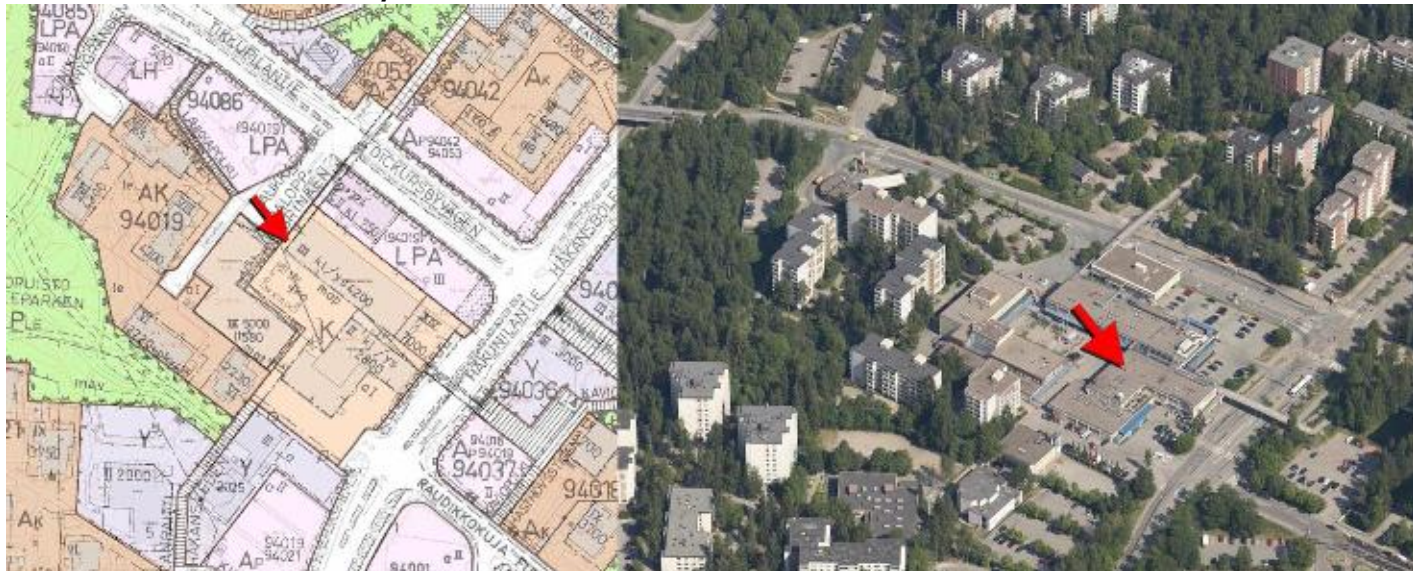
| Nykytila | 27 HAKUNILAN OSTOSKESKUS |
|---|---|
| <b>Perustiedot</b> | <p><b>Nimi:</b> Hakunilan ostoskeskus, Hakunilantie 50 ja Laukkarinne 6</p> <p><b>Kaupunginosa:</b> 94 Hakunila</p> <p><b>Rakennusvuosi / arkkitehti:</b> 1981 ja 1986 Arkkitehtitoimisto Erkki Karvinen</p> <p><b>Omistaja/ Omistajat:</b> Hakunilan Keskus Oy/Hakunilan Huolto Oy. Kiinteistö Oy Hakucenter/Fpm-Liikesännöinti Oy. EMP-Invest Oy. Vantaan kaupunki</p> <p><b>Ostoskeskus vai kauppakeskus:</b> Laajuudeltaan kauppakeskus muuten ostoskeskus.</p> <p><b>Nykyinen käyttö:</b> toimii liikerakennuksena</p> |

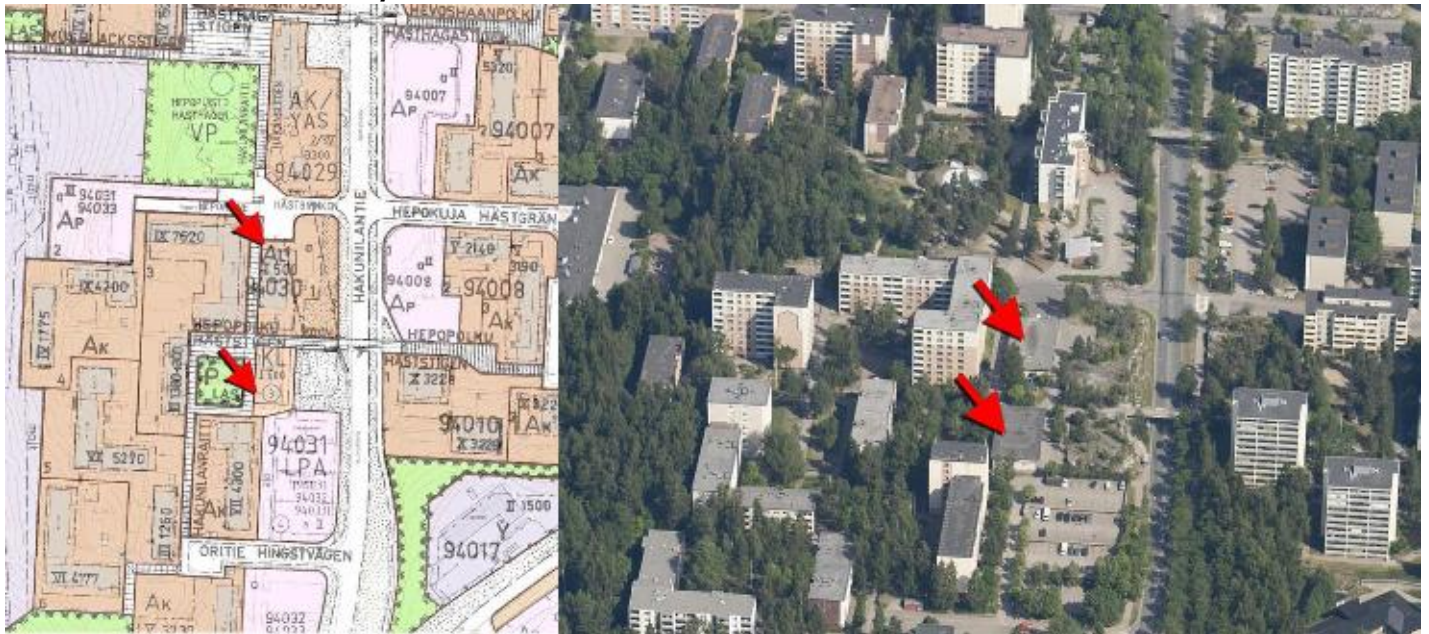
| Nykytila | 28 HEPORINNE 2A JA ORITIE 1A |
|---|---|
| <b>Kuvaus</b> | <p>Kahden erillisen, lähes identtisen rakennuksen kokonaisuus, joka liittyy ympäröiviin asuin kerrostaloihin. Ostoskeskuksen länsipuolella polveilee Hakunilanraitti, jonka jalankulku ympäristön osana ostoskeskus rakennukset ovat. Muuten umpinaisen rakennuksen näyteikkunaseinä avautuu raitille. Ratkaisu heijastaa kompaktikaupunki-ideologiaan kuuluvaa jalankulun eriyttämistä autoliikenteestä.</p> <p>Rakennustutkijat Anne Vuojolainen ja Susanna Paavola, 2014</p> |

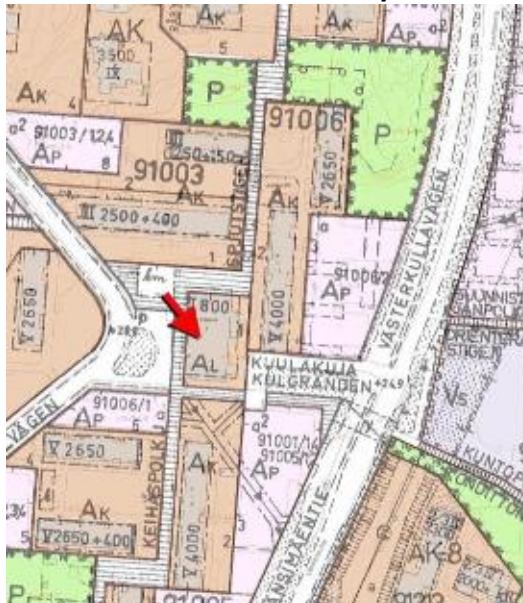
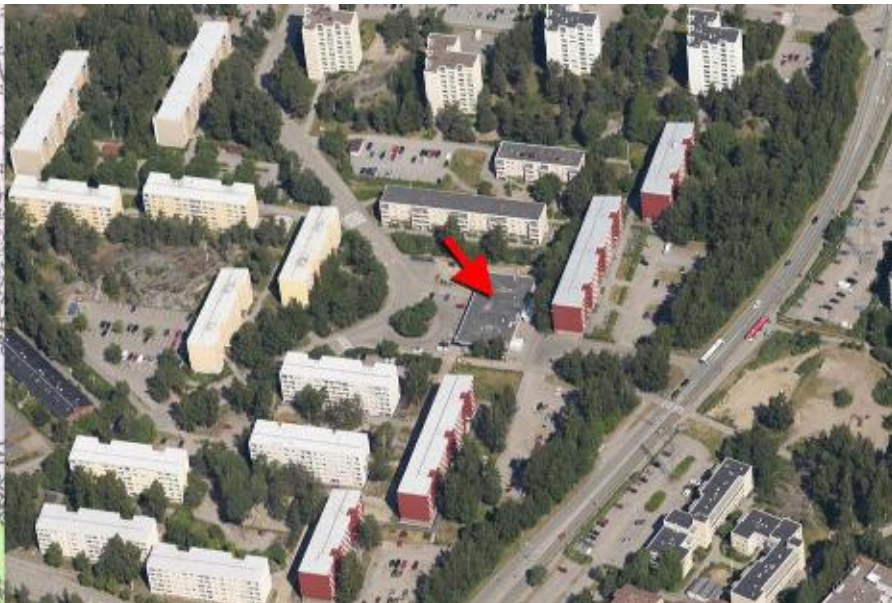
| Nykytila | 29 KUULAKUJA 5 |
|---|---|
| <b>Perustiedot</b> | <p><b>Nimi:</b> Kuulakuja 5, Keihäspolku 7</p> <p><b>Kaupunginosa:</b> 91 Länsimäki</p> <p><b>Rakennusvuosi / arkkitehti:</b> 1972 Arkkitehtitoimisto Ruokosuo &amp; co. / Kalevi Ruokosuo</p> <p><b>Omistaja/ Omistajat:</b> Kuulapolun Liikekiinteistö Oy</p> <p><b>Ostoskeskus vai kauppakeskus:</b> Ostoskeskus (pieni). Lähiruokakauppa (Alepa), ravintola, R-kioski, pankkiautomaatti</p> <p><b>Nykyinen käyttö:</b> toimii liikerakennuksena</p> |

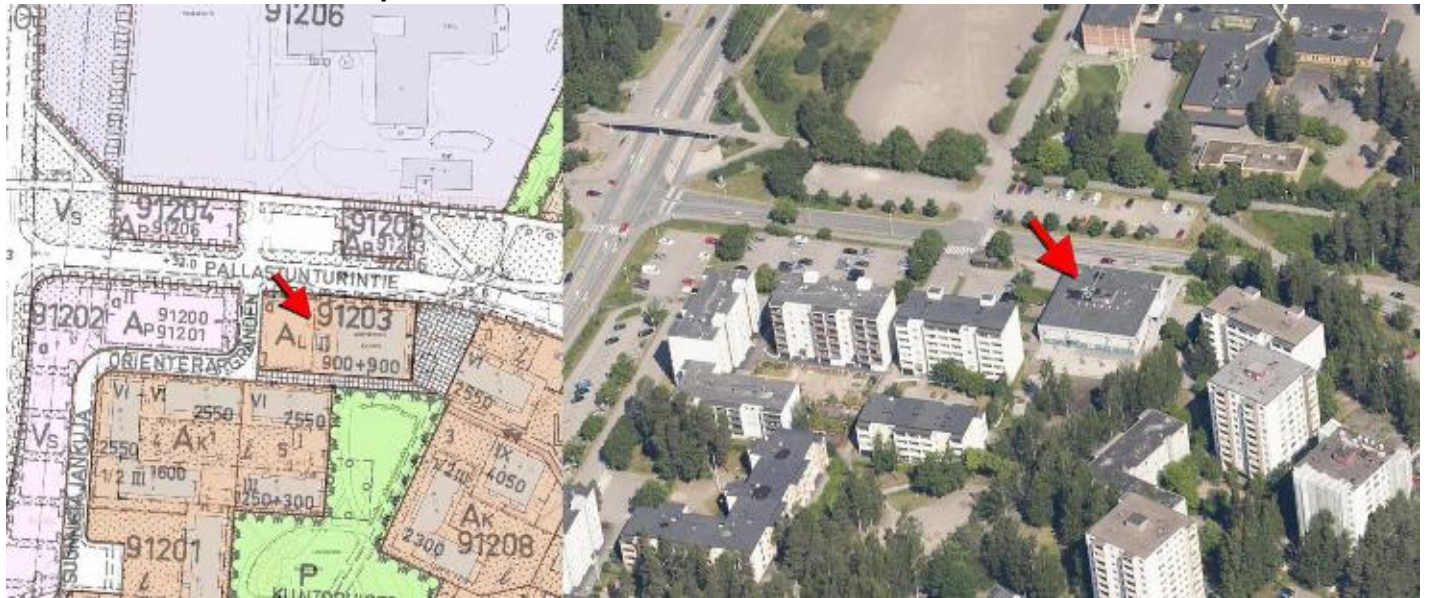
| Nykytila | 30 SUUNNISTAJANKUJA 2 |
|---|---|
| <b>Perustiedot</b> | <p><b>Nimi:</b> Suunnistajankuja 2</p> <p><b>Kaupunginosa:</b> 91 Länsimäki</p> <p><b>Rakennusvuosi / arkkitehti:</b> 1977 Kulutusosuuskuntien Keskusliitto, asunto-osasto / arkkitehti Esa Rantanen</p> <p><b>Omistaja/ Omistajat:</b> Pallastunturintien Liikekiinteistö Oy</p> <p><b>Ostoskeskus vai kauppakeskus:</b> Ostoskeskus (pieni). Kirjasto, nuorisotila, lähiruokakauppa (Valintatalo), ravintola, parturi-kampaamo</p> <p><b>Nykyinen käyttö:</b> toimii liikerakennuksena, rakennuksessa on julkisia ja kaupallisia palveluita</p> |
