# TARKISTETTU TARVESELVITYS- HANKESUUNNITELMA

KULTTUURITEHDAS VERNISSAN  
PERUSKORJAUS

22.2.2022 Hava/JC

**Kulttuuritehdas Vernissa**  
Täsmennyksiä TS\_HS tilakaavioista  
Perusparannushanke  
20211025

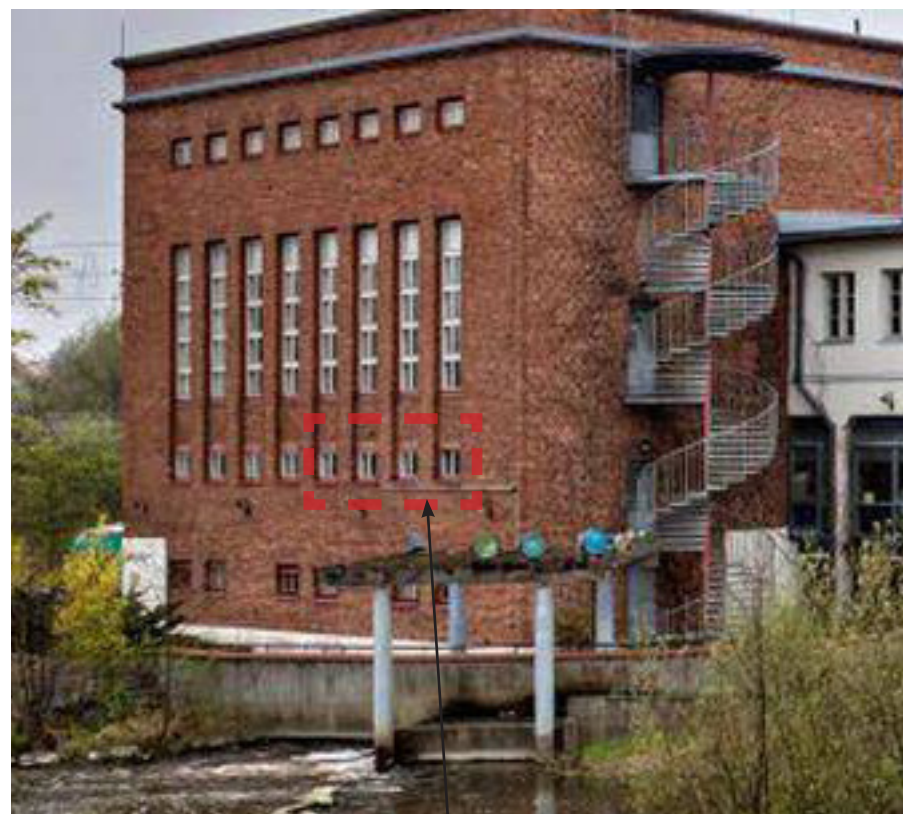
PIIPUN LYHENTÄMINEN

viherkatto?  
aurinkopaneelia tasakatolle

keittiön ikkunat mahdollisesti  
peitetään sisäpuolelta
