# HÅKANSBÖLEN KARTANOALUEEN TALOUSRAKENNUKSET

## 2. KORJAUSRAKENNUSVAIHE

KARTANONTIE 1, 01200 VANTAA

**TARVESELVITYS, PERUSKORJAUS**

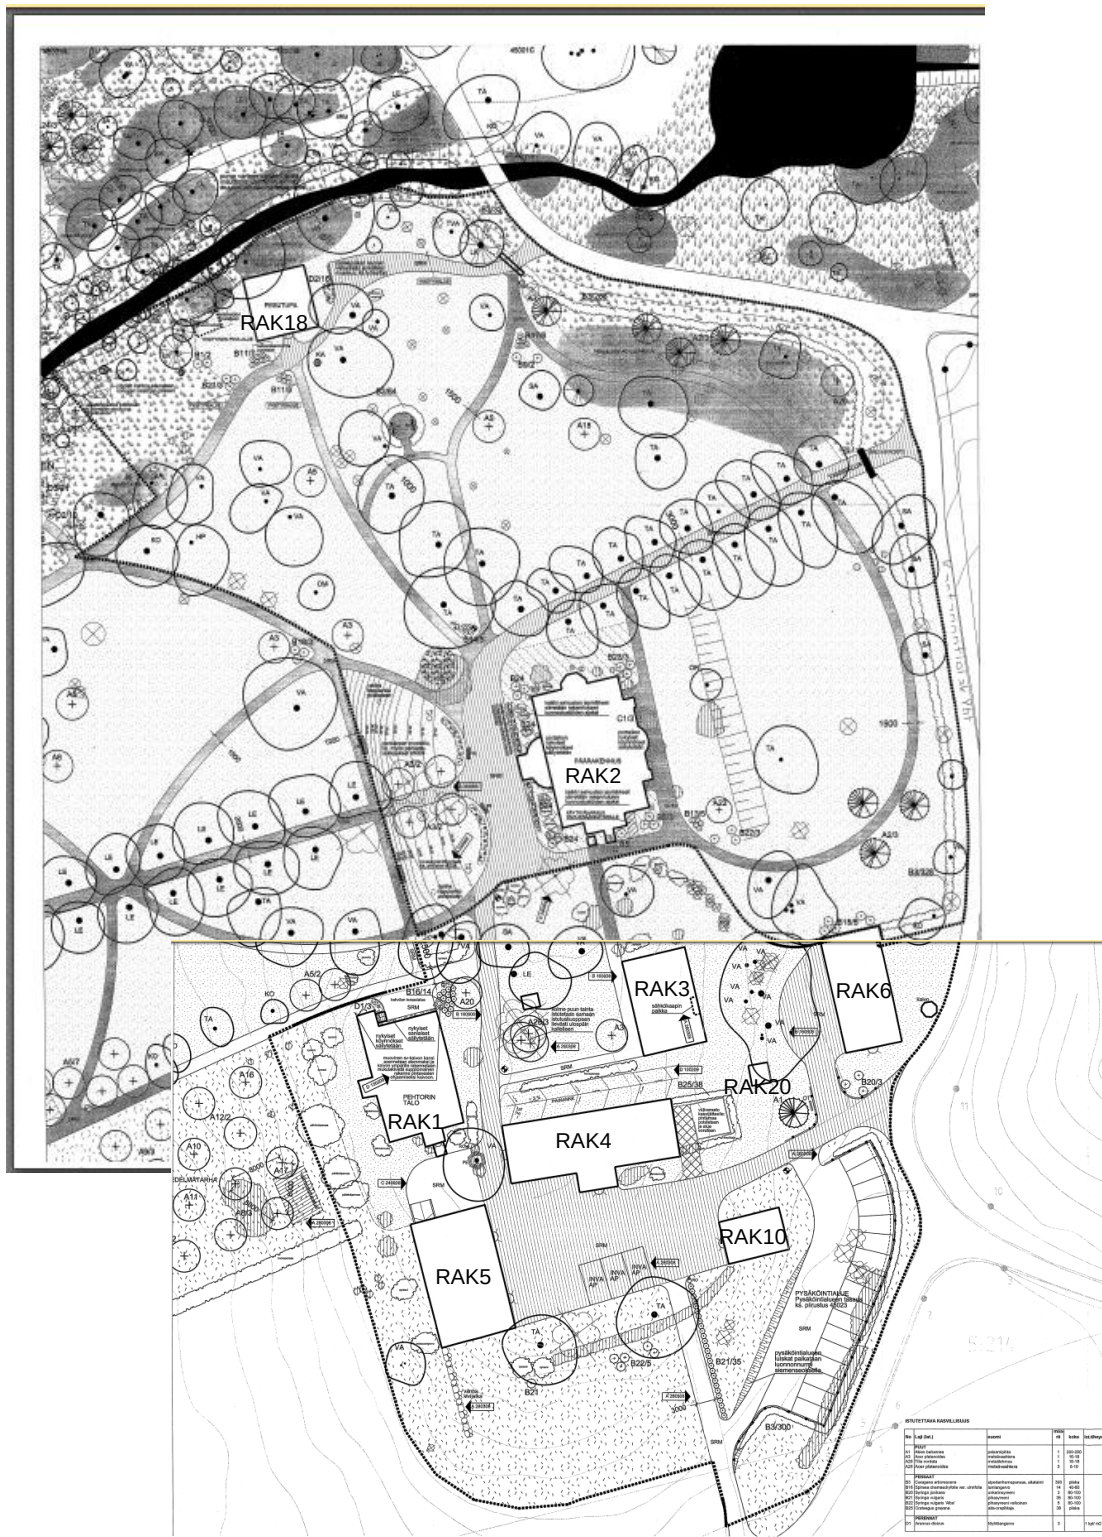
Kuva 2. Asemapiirrosyhdistelmä kartanoalueen rakennuksista ja puistosta koottu Näkymä Oy:n istutus-suunnitelmapiirroksista 12.12.2007. Piirroksen lisäty rakennusten numerointi, joka vastaa Thelec Oy:n rekisteritietojen (Facta, Vampatti) sekä asemapiirroksen (15.6.2008) numerointia.
