Asia: [REDACTED] ajotien kallistukset ovat ohjeiden ja määräysten vastaiset.

Paikka: [REDACTED] kiinteistöt.

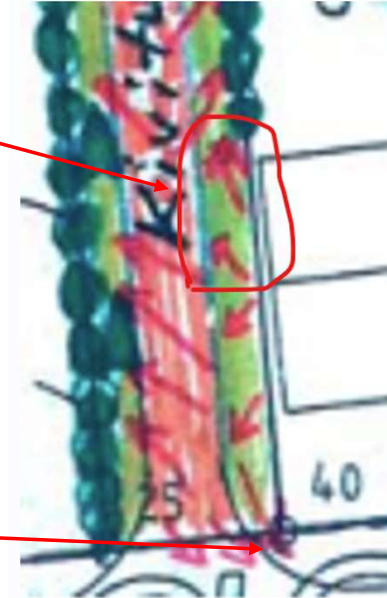
Paikalla käynti 3.5.2024  
Pintavesi suunnitelma.

Kumpikaan pintavesi suunnitelma ei täytä ammattitaitoisen pintavesi suunnitelman määritystä. Vaikka näin on vaadittu. Seuraavat asiat tulee vaatia ja ilmetä:

1. Ojien ja painanteiden viettosuunnat esitettävä nuolilla. Pelkkä teksti ”imeytys” ei riitä.
2. Poikkileikkaus kuvat.
3. Ojien ja painanteiden sekä tontin kulmapyykkien korot. (pelkät nuolet eivät riitä)
4. Korot esitettävä kokonaislukuina, esimerkiksi +60,1.
5. Pinnoitetuilla alueilla (asfaltti, sora, kiveys, hiekka) on pinnan korot esitettävä viettoviivoin.
6. Nurmialueille riittää nuolet.
7. Rakennuksen nurkkakorot (maanpinta).
8. Korko ja etäisyys tiedot. (mittat)
9. Pihatien maaperätutkimus. (Hiekka ja sepeli yms.)

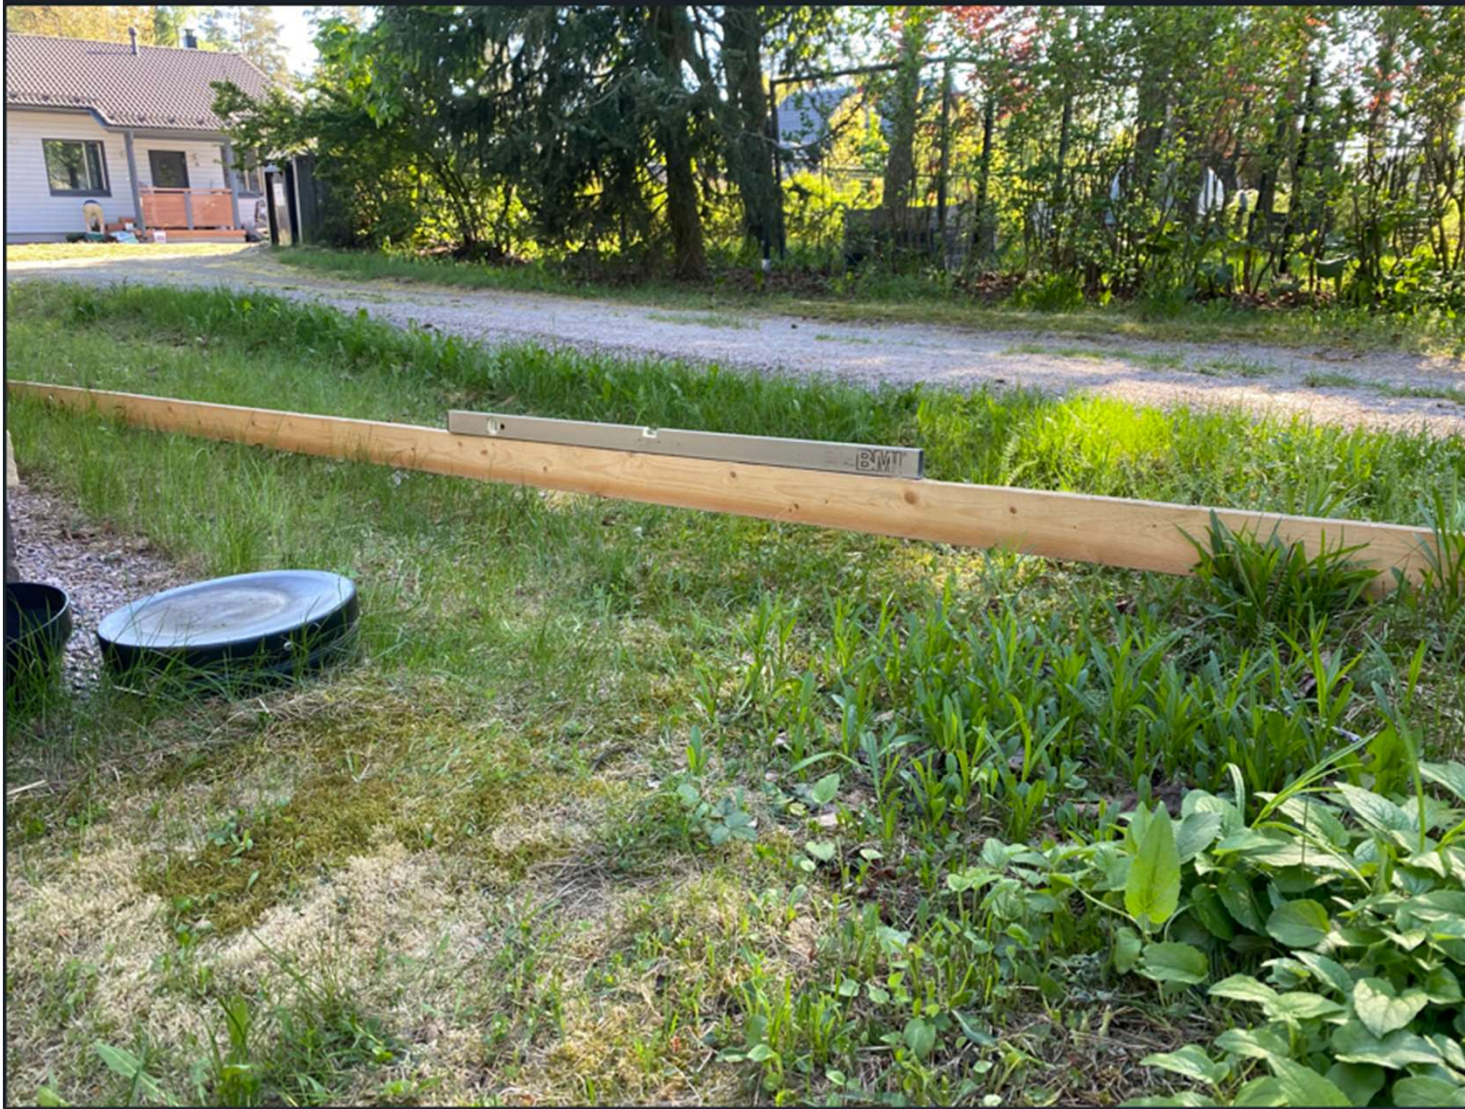
Kuva. IMG\_2146 8 (21.5.2024)

Vesi ei muuta kulkusuuntaa nuolia muuttamalla. Vesi ei voi virrata ylämäkeen. Imeyttävät [redacted] kiinteistön vierustalle. Oheiset kuvat on otettu 21.5.2024 [redacted] kiinteistön länsipäädystä.

Kuten Iiro Lehtinen on todennut. Vesi johdetaan kadulle.  
Määräysten ja ohjeiden vastaisesti. Vesiä ei saa johtaa kadulle.
