## MUISTIO

### ASIA: Hulevesien johtaminen [REDACTED]:n tontilla

## PINTAVESIEN JOHTAMISTA KOSKEVA TARKASTUS

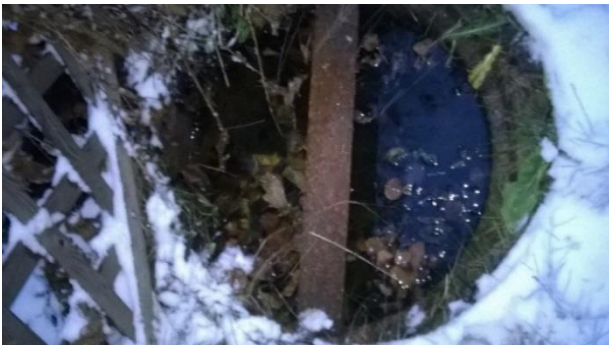
Maastokäynnillä havaittiin, että [REDACTED]:n tontin pohjoisosassa oleviin kahteen hulevesilinjan tarkastuskaivoon oli kerääntynyt vettä ja tontin maanpinta oli kosteahko. Tarkastuskaivojen vesi ei virrannut, eli hulevesilinja etelään oli todennäköisesti tukkeutunut. Kuvassa 1 on esitetty tontin pohjoisin kaivo.

Kuva 1. [REDACTED]:n tontin pohjoisin hulevesilinjan tarkastuskaivo.

Vantaan kuntatekniikan keskus suosittelee [REDACTED] tontilla kulkevan hulevesiviemäriputken huuhtelemista. Putken kunnossapidon vastuu tai vastuu vesien johtamiseen edelleen muulla tavoin on tontin nykyisellä omistajalla. Lisäksi kaikilla kiinteistön omistajilla on vastuu kiinteistöjensä hulevesijärjestelmien toimivuudesta.

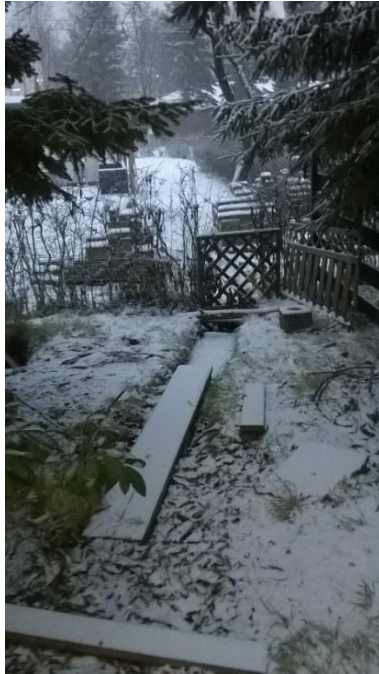
Kuvissa 2 ja 3 on esitetty [REDACTED]a:n tontin hulevesikaivo ja hulevesireitti. [REDACTED]a:n tontin hulevedet kerätään hulevesiviemäriin, joka johtaa vedet putkitettuun hulevesilinjaan. Linja kulkee [REDACTED]n tontin halki.

Kuvat 2 ja 3. [REDACTED]a:n tontin hulevesien hallinta. Tontin hulevedet kerätään sadevesikaivoon, josta ne johdetaan etelään.

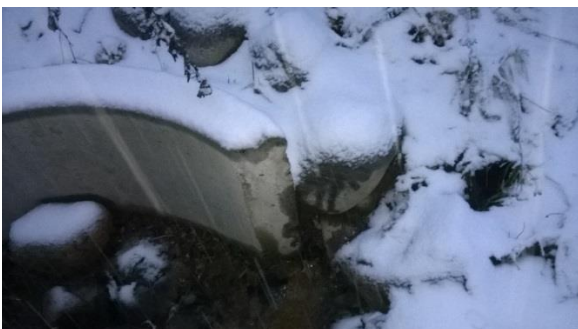
Kuvassa 4 on esitetty [REDACTED]kadunvarsiojassa sijaitseva betonirengas hulevesilinjan purkupäässä. [REDACTED]n tontin hulevesiviemärit purkavat hulevedet kadun avo-ojaan.

Kuva 4. [REDACTED]avo-ojassa sijaitseva betonirengas
