Asiakirjatyyppi  
Raportti

Päivämäärä  
27.6.2023

# VANTAAN KAUPUNKI LINNAINSTENMETSÄN NOROSELVITYS

Projekti Vantaan Linnaistenmetsän noroselvitys

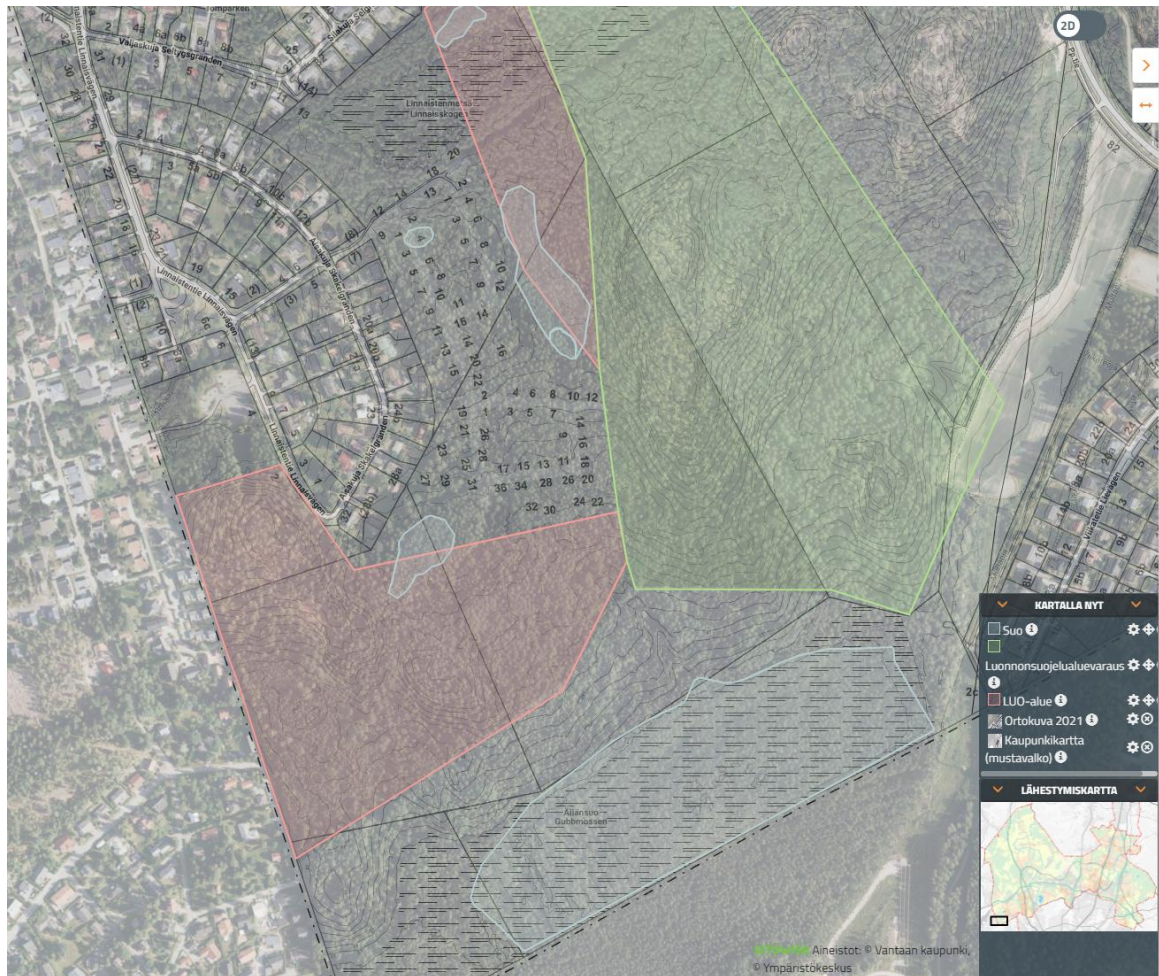
Kuva 2-2. Tarkastelun sijainti. Kuva: Vantaan karttapalvelu. Alueen etelä- ja koillispuolelle on kaavaan merkitty LUO-alueet, alueen itäpuolella on luonnonsojelualuevara ja alueen keskellä sijaitsee arvokkaaksi luontotyyppiä määriteltyjä pienialaisia nevoja ja korpia.

Tarkastelualueelle ja sen lähiympäristöön sijoittuu jo aiemmin tunnistettuja muita noroselvitykseen liittyviä luontoarvoja: alueen etelä- ja koillispuolelle on kaavaan merkitty LUO-alueet, alueen itäpuolella on luonnonsuojelualuevaraus ja alueen keskellä sijaitsee arvokkaaksi luontotyyppiä määriteltyjä pienialaisia nevoja ja korpia (Kuva 2-2).

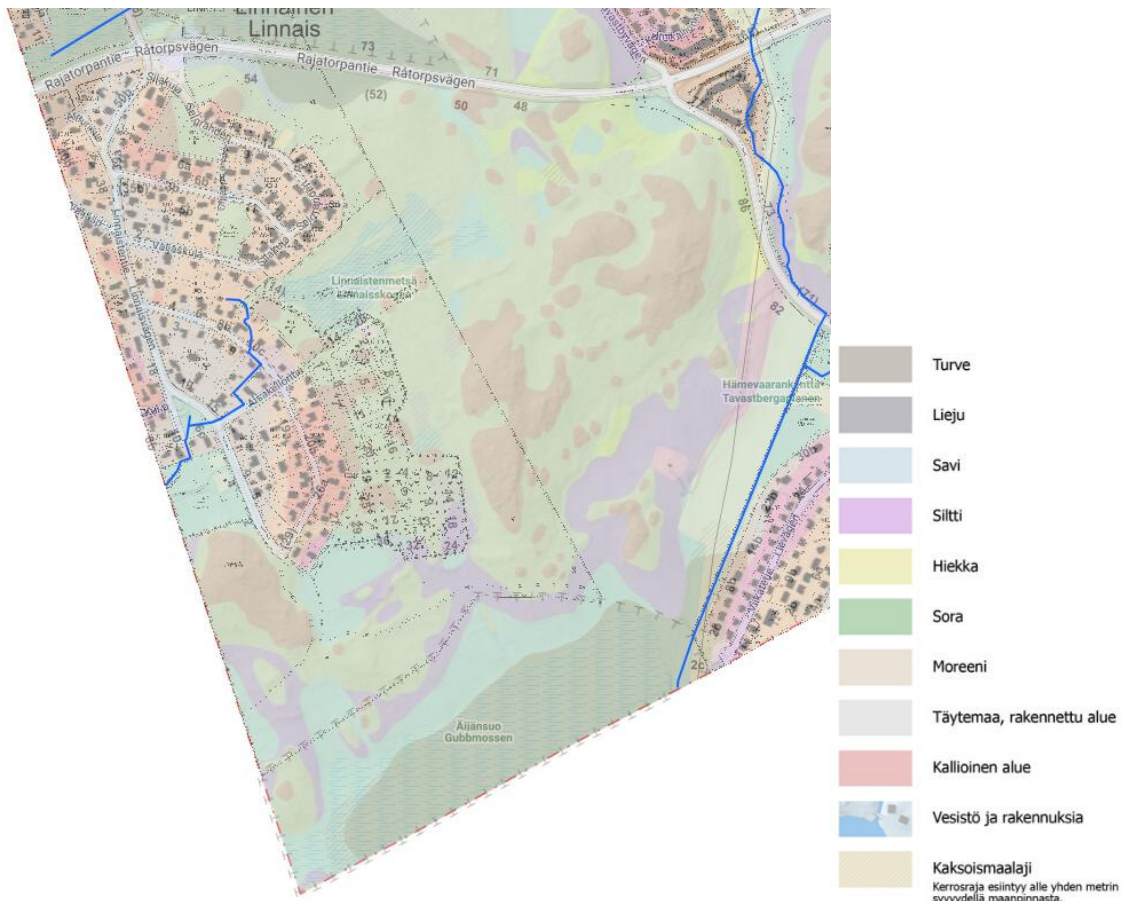
Kuva 3-2. Alueen maaperätiedot. Kuva: Vantaan karttapalvelu.

Linnaistenmetsän alue on maalajityypiltään moreenivaltaista. Kuvassa (Kuva 3-2) nähdään, että maaperä on myös paikoin kallioista. Alueen pohjoisosassa on hiekkamaata sekä itä- ja eteläpuolella silttiä.

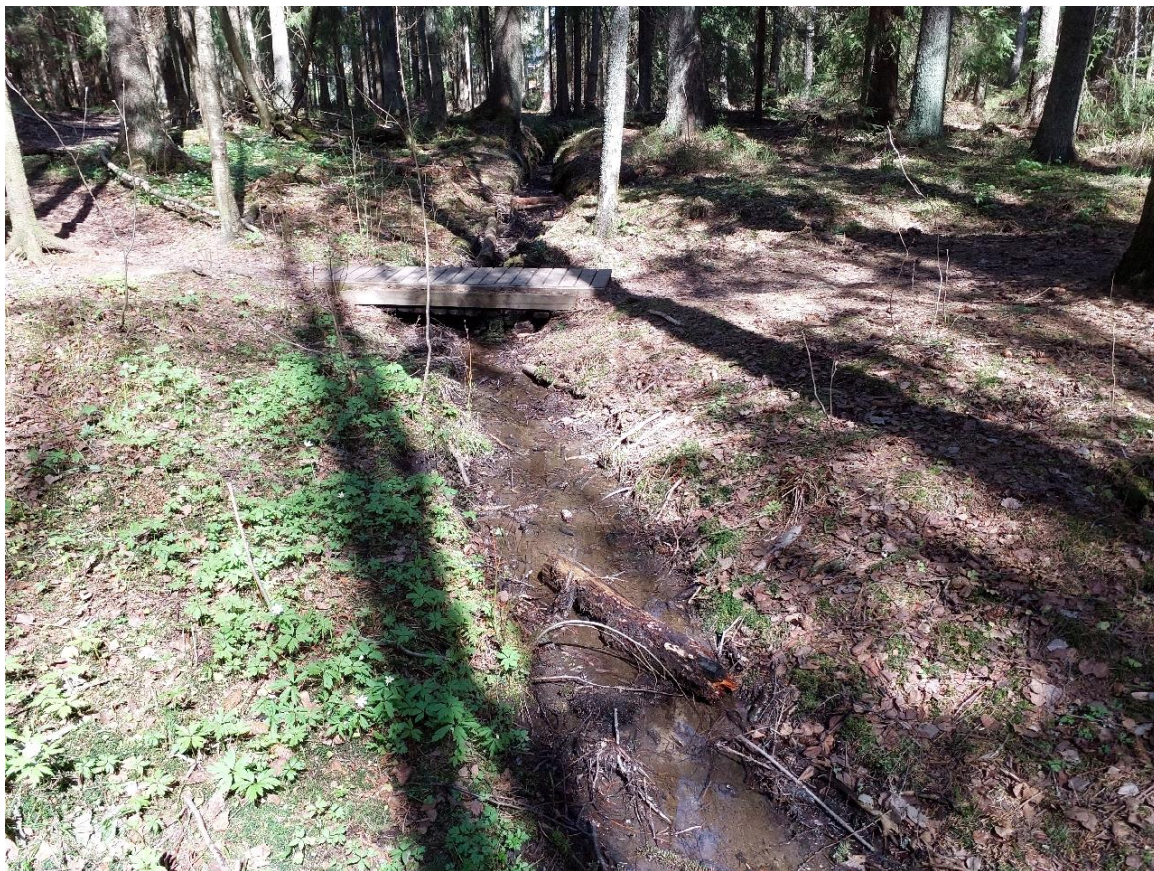
Valuma-alue 1:n pohjoisosassa havaittiin maastokäynnillä oja. Oletettavasti oja on aiemmin ollut noro, mutta se on rakentamisen yhteydessä kaivettu suoraksi ojaksi (Kuva 5-3). Ojasta saa alkunsa uomaltaan luonnontilainen noro (Kuva 5-3, Kuva 5-4 ja Kuva 5-5). Noron uoma on selkeä. Se mutkittelee lehdossa päättyen pieneen ja avoimeen lehtokorpeen. Lehtokorven etelälaidasta alkaa toinen noro, joka mutkittelee luonnontilaisessa uomassa lehdon lävitse päättyen alueen eteläosassa luonnonsuojelualueen korpeen (Kuva 5-6 ja Kuva 5-7). Tarkastelualueen eteläosassa eteläisempi noro alittaa polun muoviputkessa. Kummassakin norossa virtasi vettä maastokäynnin aikaan.

Kuva 5-3. Valuma-alue 1:n pohjoisempi noro alkaa ojasta. Viivasuoran ojan loppukohta sijaitsee polun ylittävän puusillan kohdalla, jonka jälkeen sen eteläpuolella alkaa luonnontilaisesti mutkitteleva norouoma.

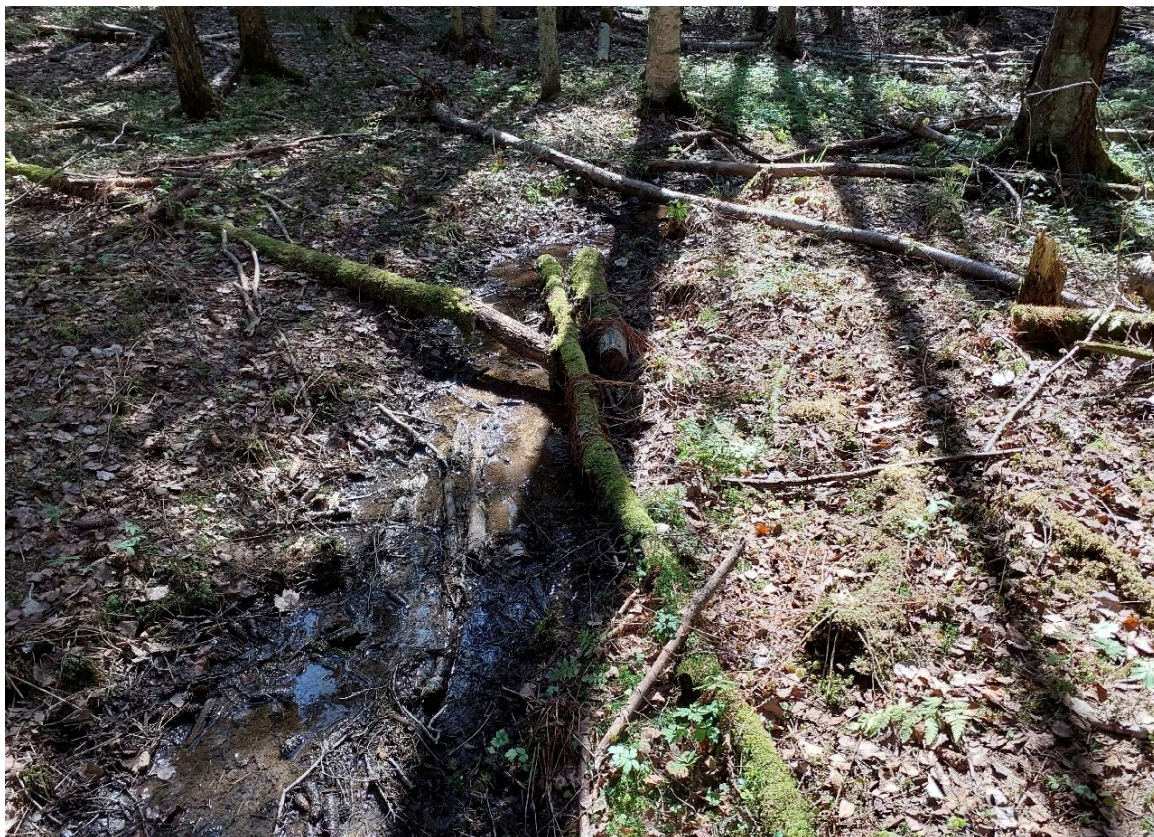
Kuva 5-4. Valuma-alue 1:n pohjoisemman noron uoma on luonnontilainen ja mutkitteleva.

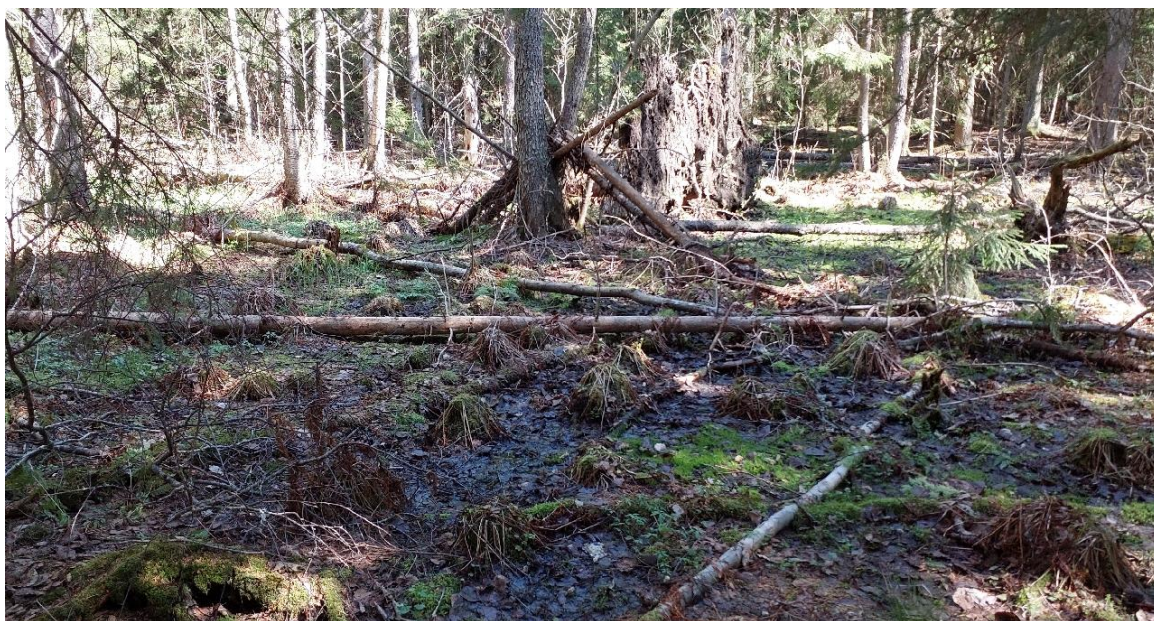
Kuva 5-5. Valuma-alue 1:n norojen välistä lehtokorpea.

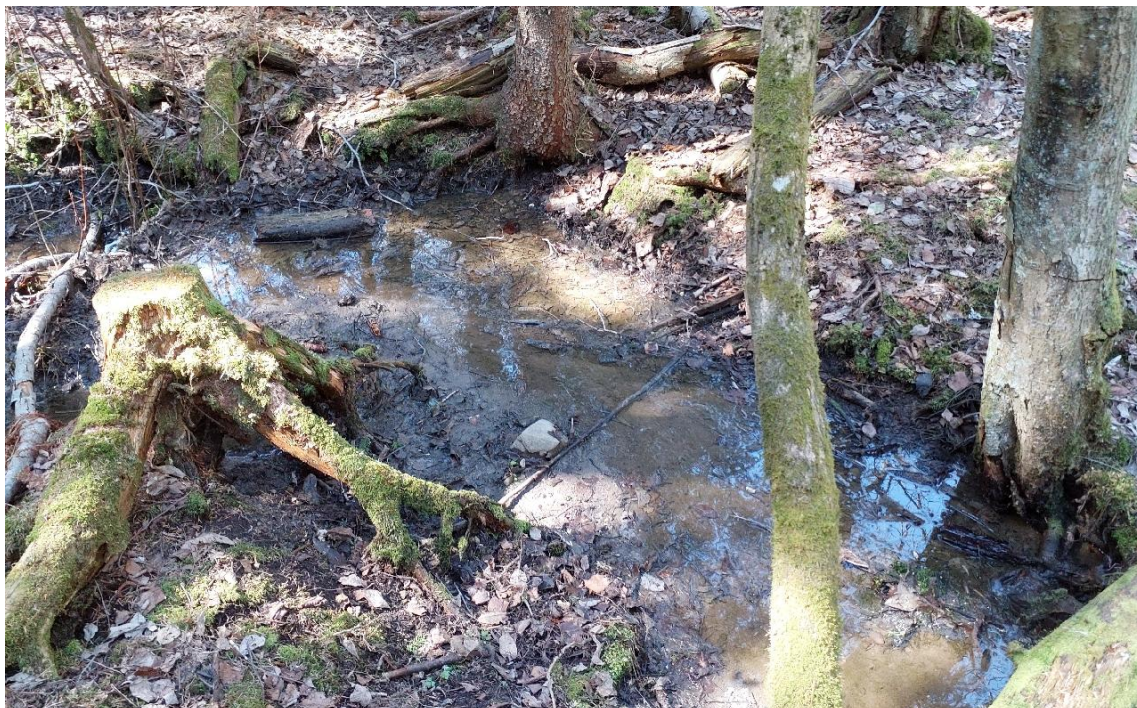
Kuva 5-6. Valuma-alue 1:n eteläisempi noro on uomaltaan pääosin luonnontilainen.

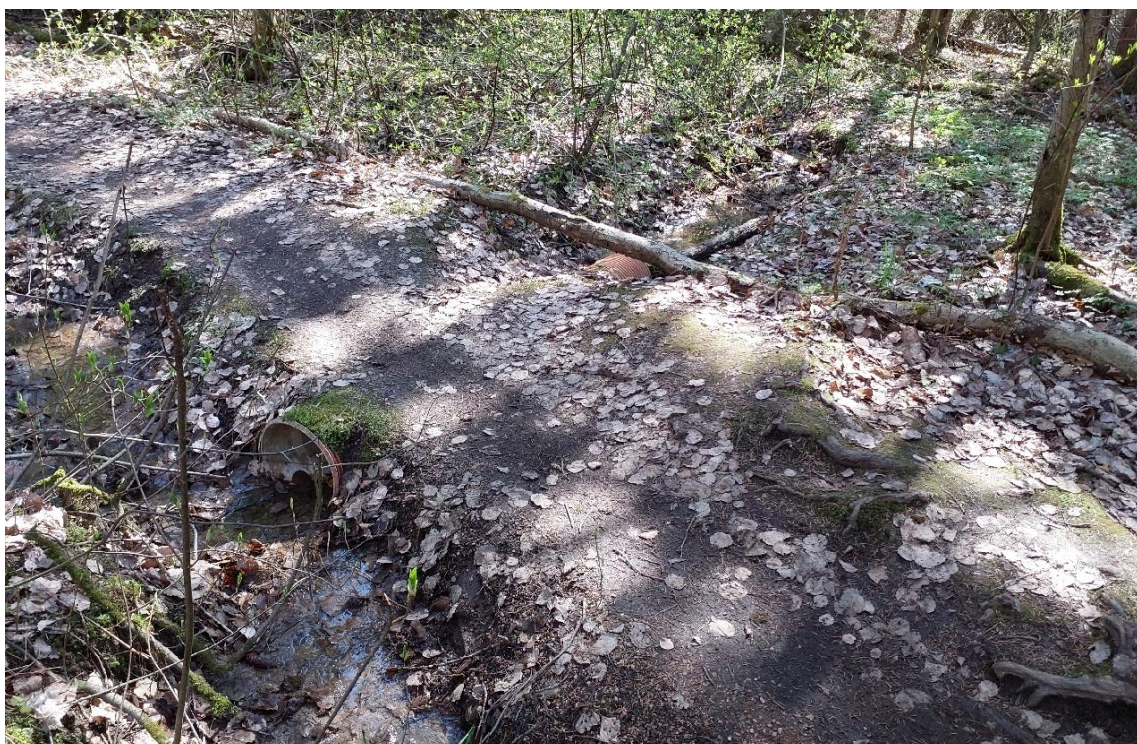
Kuva 5-7. Valuma-alue 1:n eteläisempi noro alittaa yhden polun muoviputkessa.

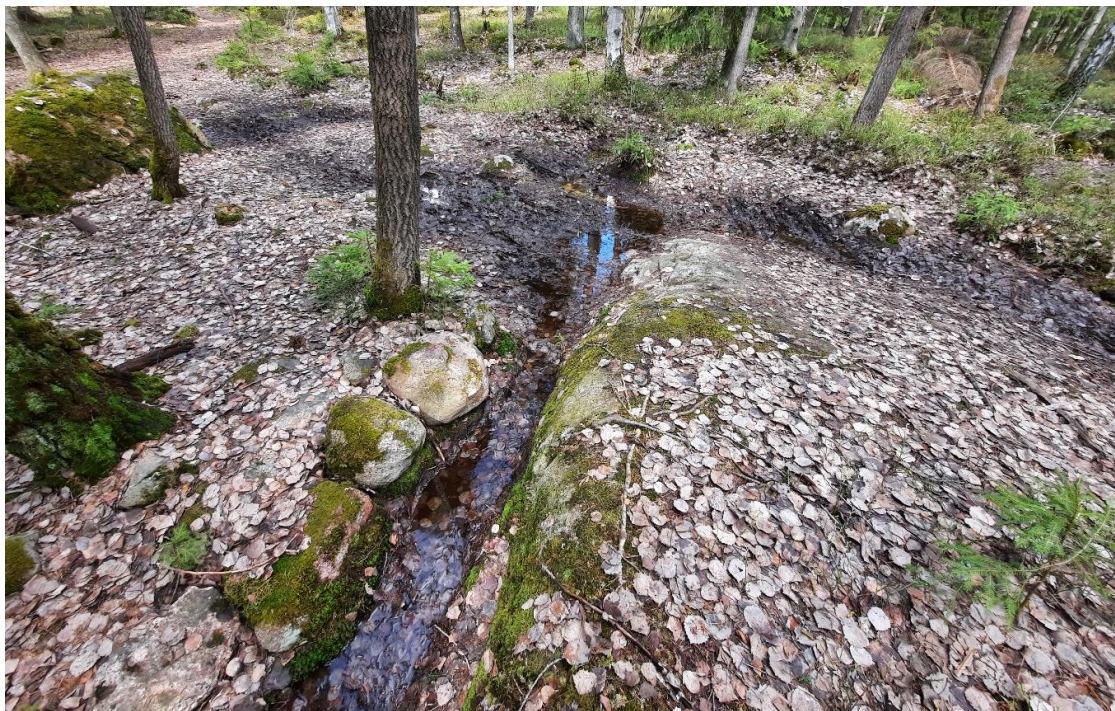
Kuva 5-9: Valuma-alue 2:n pohjoisosassa sijaitseva noro. Kuvassa erottuu norouoma ja sen poikki kulkeva polku.

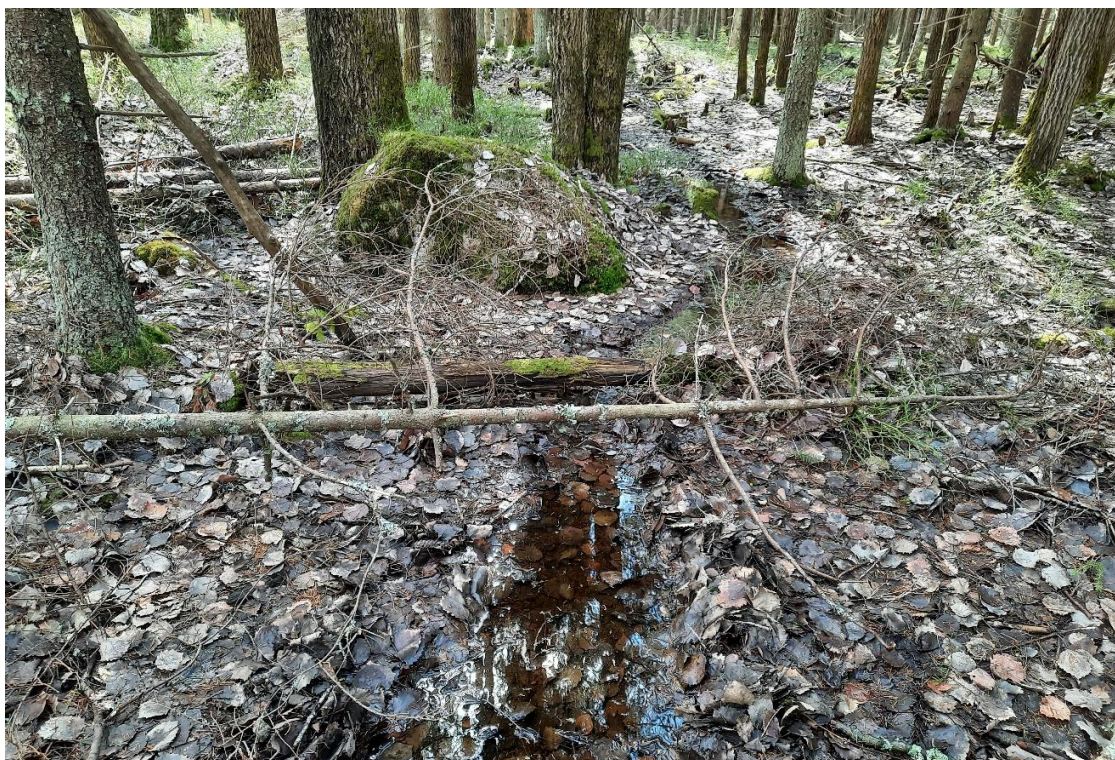
Kuva 5-10: Valuma-alue 2:n pohjoisosassa sijaitseva noro. Noro katoaa eteläosassa metsänpohjaan.

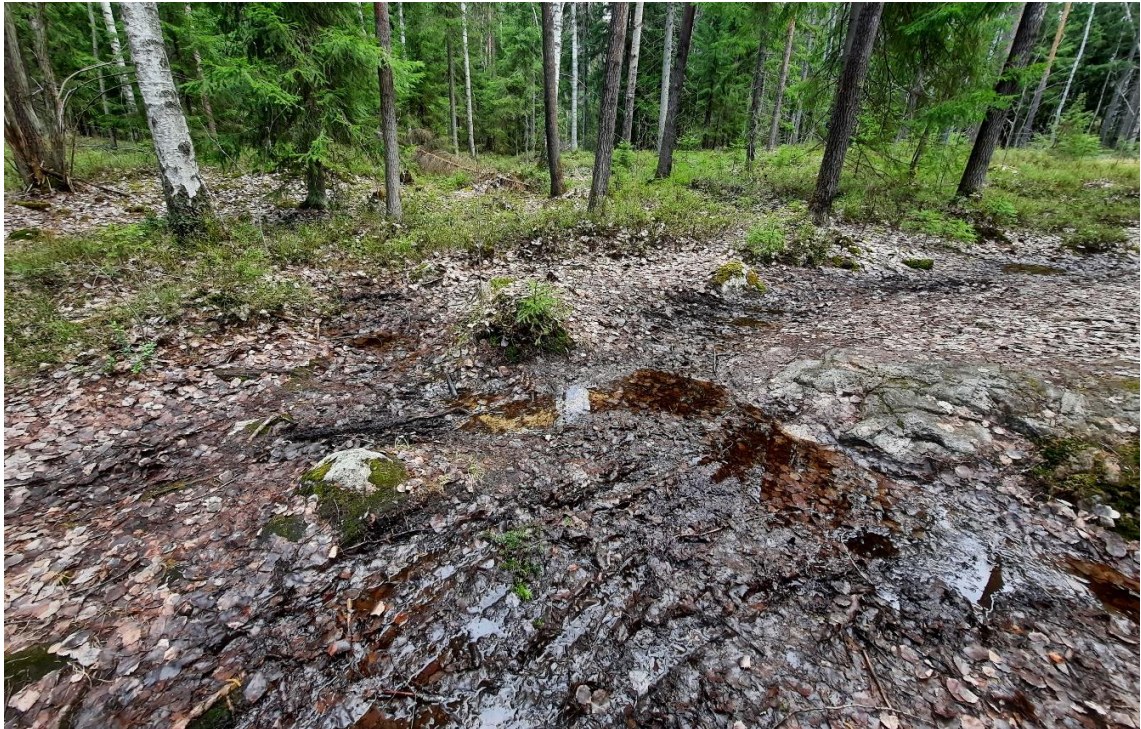
Kuva 5-11: Valuma-alue 2:n pohjoisosassa sijaitseva noro. Noro alkaa korpisoistumasta ja virtaa alueella, jossa sen päältä kulkee polku, jonka vuoksi uoma on urautunut ja muuttunut.

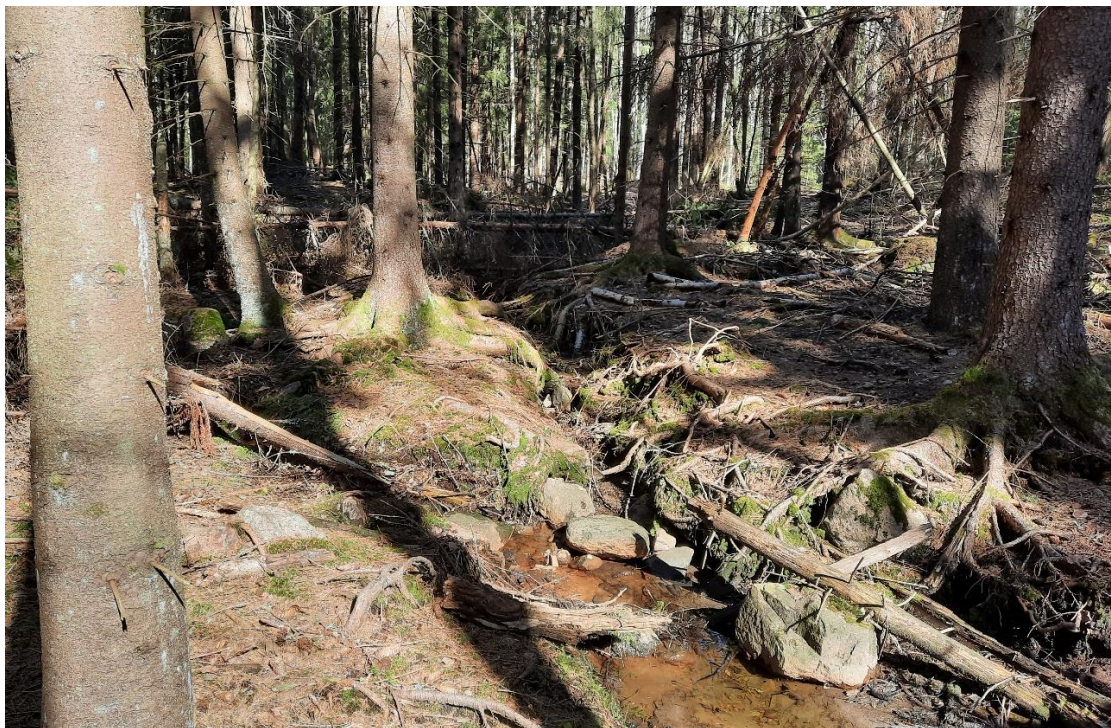
Valuma-alue 2:n (Kuva 5-8) keskiosasta havaittiin kaksi erillistä noroa, jotka yhtyvät yhdeksi uomaksi. Noroista idempi saa alkunsa aivan asemakaava-alueen AO-alueen koillisreunasta ja lähtee liikkeelle alueella sijaitsevasta korpipainanteesta. Kaikki nämä uomat ovat pääosin luonnontilaisia tai luonnontilaisen kaltaisia, mutkittelevia ja maastokäynnin aikaan ne virtasivat vettä (Kuva 5-12, Kuva 5-13, Kuva 5-14, Kuva 5-15 ja Kuva 5-16). Norojen yhtymäkohdassa vettä virtasi selvästi enemmän kuin sen yläpuolisissa norohaaroissa (Kuva 5-12). Yhtymäkohdassa havaittiin kartoitusaikaan sammakonkutua, mikä viittaa ainakin hetkellistä pysyvämpään vesimäärään.

Kuva 5-12: Valuma-alue 2:n keskiosassa sijaitsevien norouomien yhtymäkohta, josta alkaen noron vesimäärä kasvaa ja siinä on pysyvämpää vesipintaa.

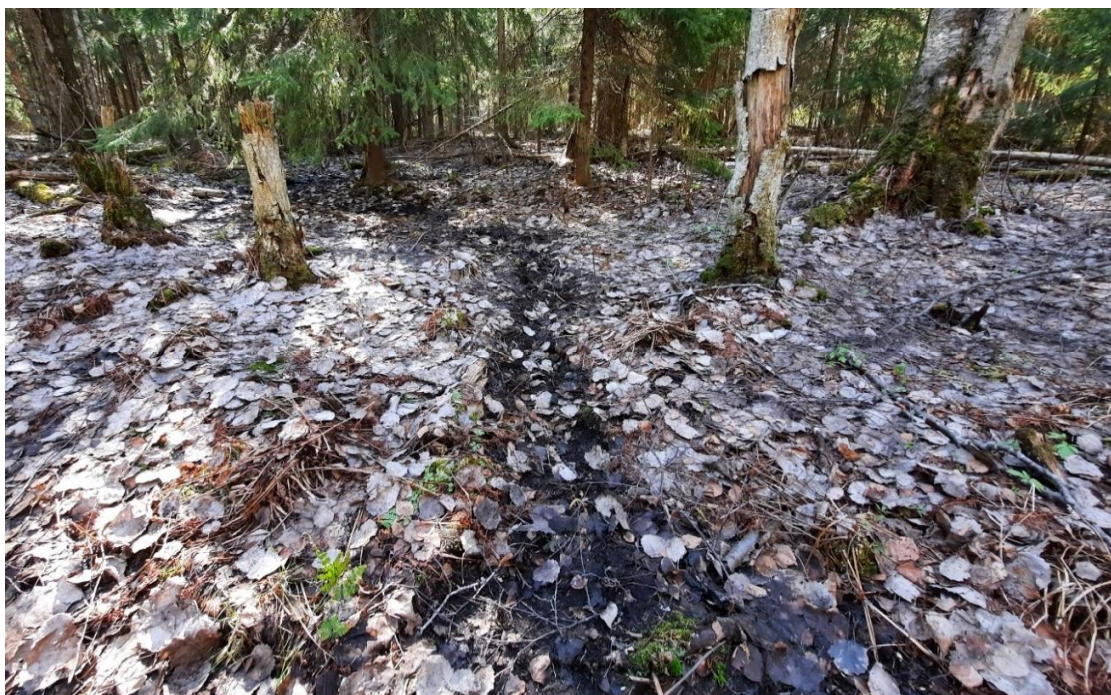
Kuva 5-13: Valuma-alue 2:n keskiosassa sijaitsevan läntisemmän noron alkupäätä.

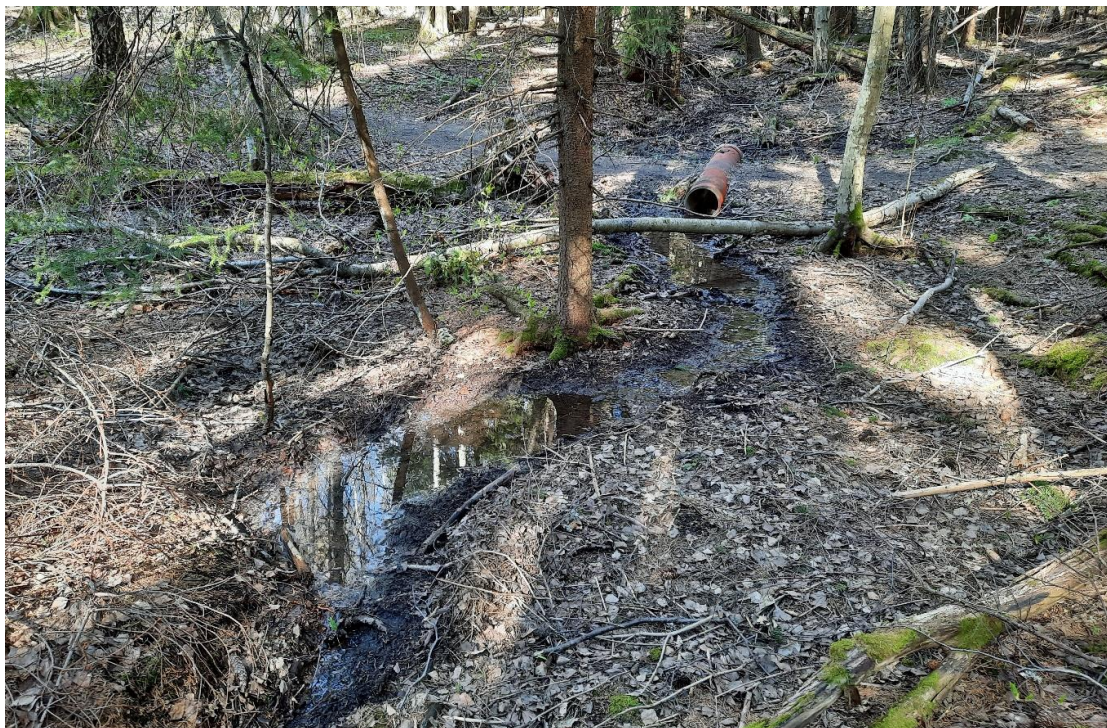
Läntisen norouoman läpi on yhdessä kohtaa ajettu metsätyökoneella ja yhdessä kohtaa noro menee polun ali putkessa, minkä vuoksi uoman luonnontila on lyhyiltä matkoilta heikentynyt.

Kuva 5-14: Valuma-alue 2:n keskiosassa sijaitseva läntisempi noro on yhdessä kohtaa laitettu putkeen.

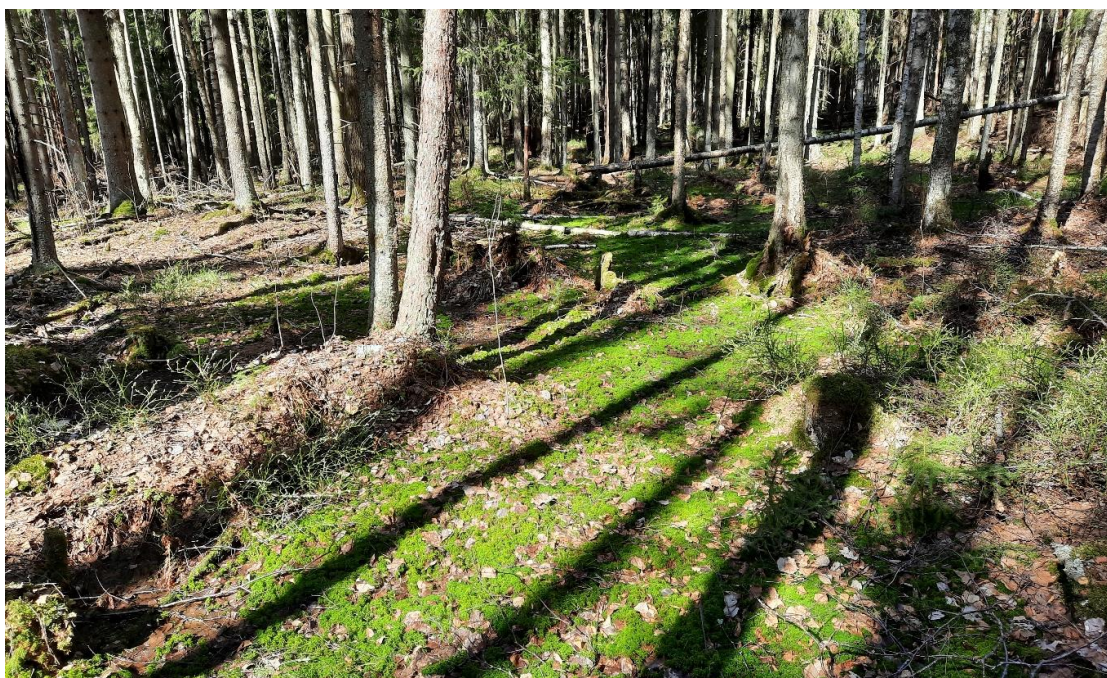
Kuva 5-15: Valuma-alue 2:n keskiosassa sijaitsevan itäisemmän noron alkupisteen alueella on märkä, rahkasammaleinen korpisoistuma.

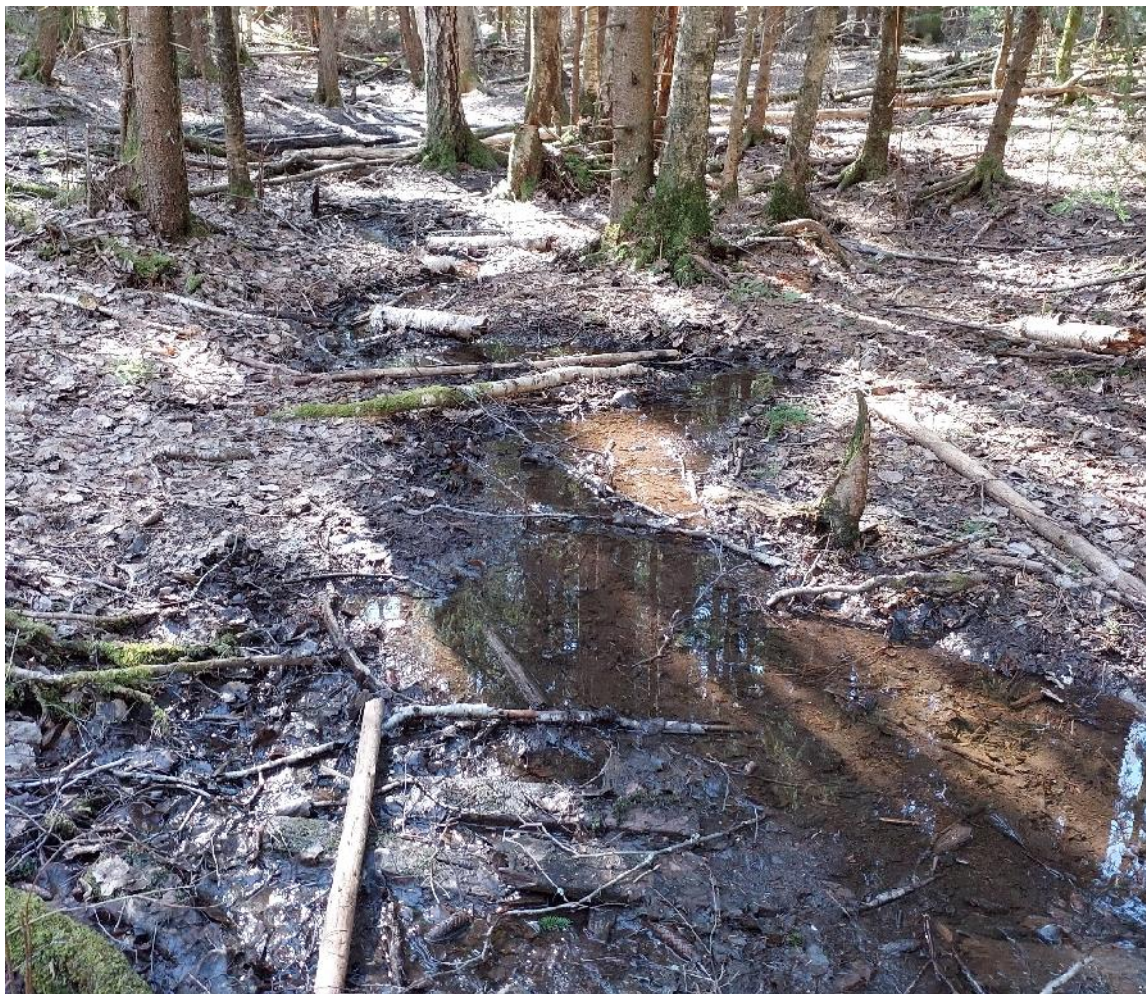
Kuva 5-16: Valuma-alue 2:n keskiosassa sijaitsevan itäisemmän noron mutkittelevaa uomaa.

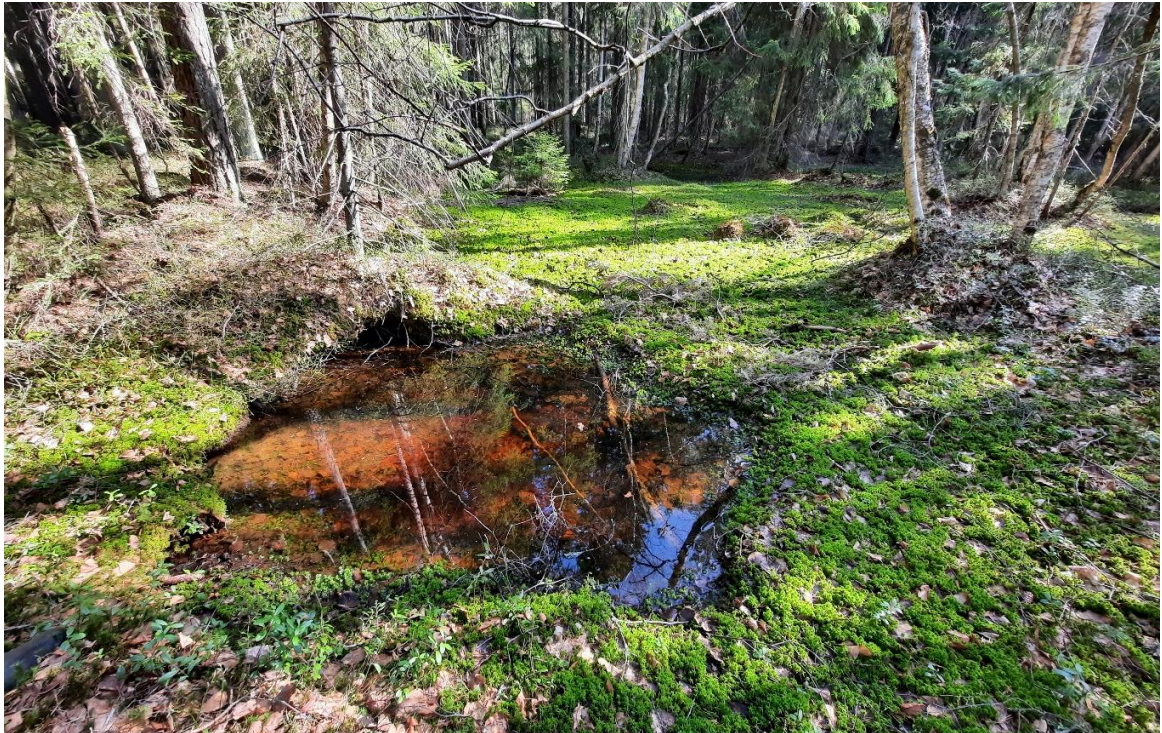
Selvitysalueella sijaitsee erikokoisia märkeä maastonpainanteita ja kausikuivia lampia (Kuva 5-18). Isoimmat lampareet sijoittuvat asemakaava-alueen keskivaiheille.

Kuva 5-18: Tarkastelualueelta havaittu mahdollinen kausikuivaksi lammeksi luokiteltava luontotyyppi.

Vesilaki ei tunne tätä luontotyyppiä eikä niitä voida rinnastaa vesilain lampiin. Vesilain 11 §:n mukaisissa suojelluissa alle 1 ha lammissa pitäisi olla vettä läpi vuoden ja luontotyyppien luokittelussa lammet-luontotyypeissä: *”Lampien linnusto, kalasto ja selkärangattomien lajisto muistuttaa ravinteisuudeltaan ja muilta luonnonoloiltaan vastaavien järvien lajistoa”*, joten lammet eivät käytännössä voi olla kausikuivia. Kausikuivat lammet rinnastuvat kosteikkoihin, jolloin ne eivät ole vesilain mukaisesti suojeltuja vesimuodostumia.
