Esteettömyyskartoitus 11.10.2022 – 12.10.2022

Harjoitustyö

Martinlaakson terveysasema Kuva rakennuksesta

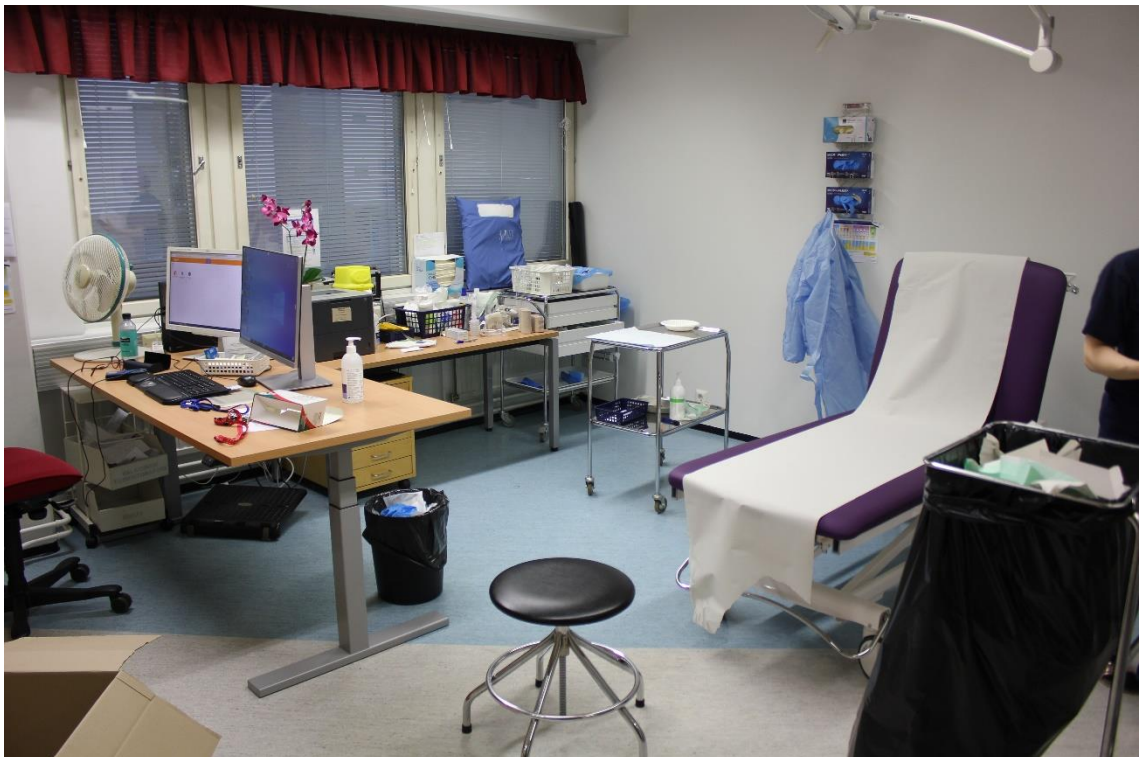
Terveysasemalla kaksi erikoista vastaanottohuonetta (isompi vastaanotto huone kuva 3.7.1 ja pienempi vastaanottohuone 3.7.2). Molemmat vastaanottohuoneet tilavia ja havaintona nousi enemmän, voisiko tiettyä huonekalujen siirtämisillä parantaa esteettömyyttä.
