## Vantaan Golfpuisto Oy:n toimintaesitys tulvatilanteen korjaamiseksi

# Herukkaojan putkitus Vantaan Golfpuiston kohdalla – arvio ympäristövaikutuksista

Vantaan Golfpuisto  
RR51288

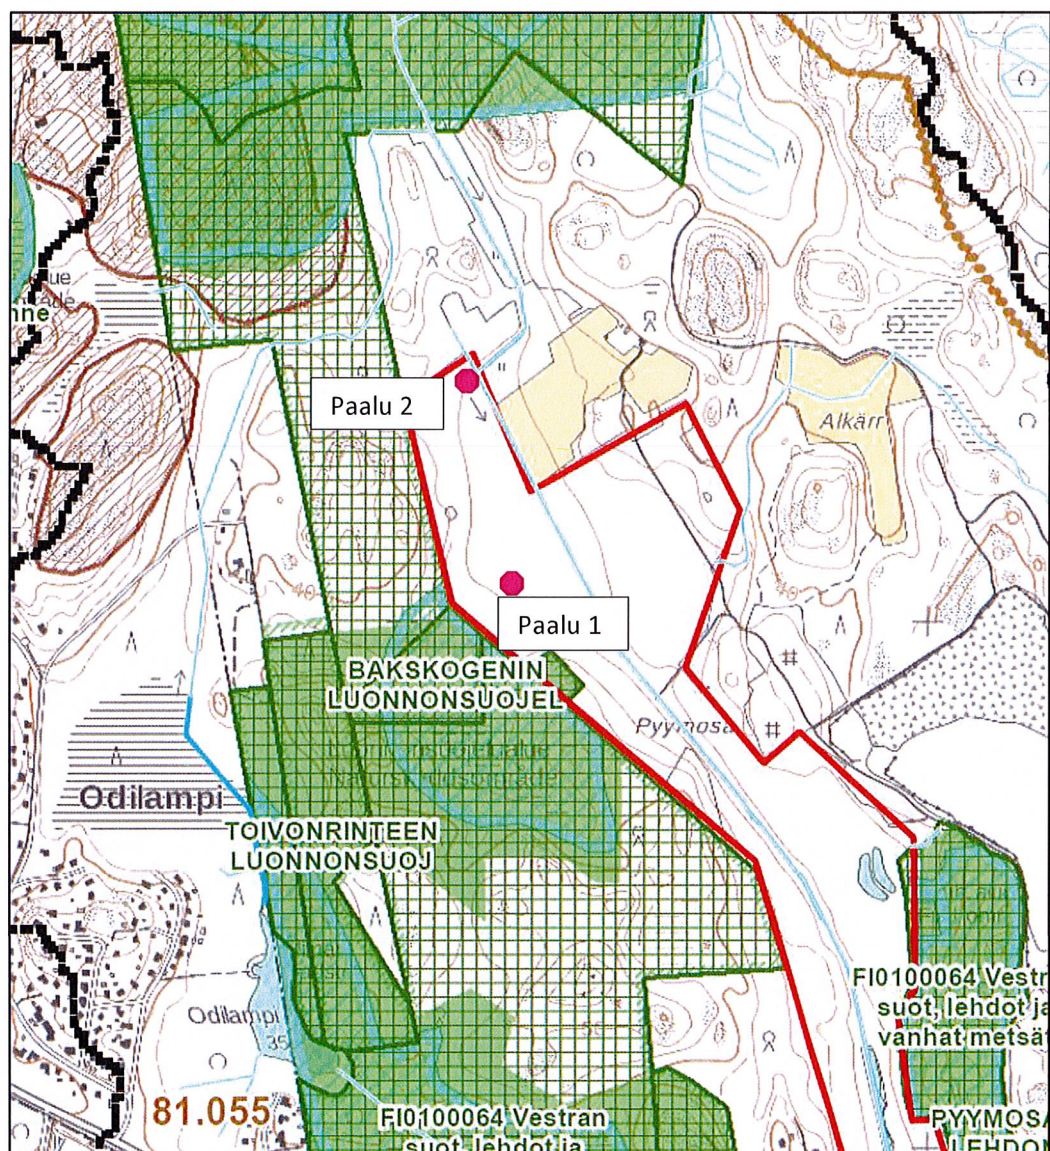
## Liite 2. Herukkaajan vedenkorkeuden seuranta 21.11. alkaen

Herukkaajan mittapaalut, vedenkorkeuden seuranta (korkeudet eivät ole absoluuttisia)

| Päiväys | Paalu 1 (cm) | Paalu 2 (cm) | Mittausajankohta | Kommentit |
|---|---|---|---|---|
| 28.11.2017 | 80 | 120 | 9.00 | Ojaa syvennetty putken yläpäästä |
