## LASTEN JA NUORTEN KULTTUURIKESKUS ORVOKKI,

Orvokkitie 15, 01300 Vantaa

### Peruskorjaus, HANKESUUNNITELMA

1.6.2018

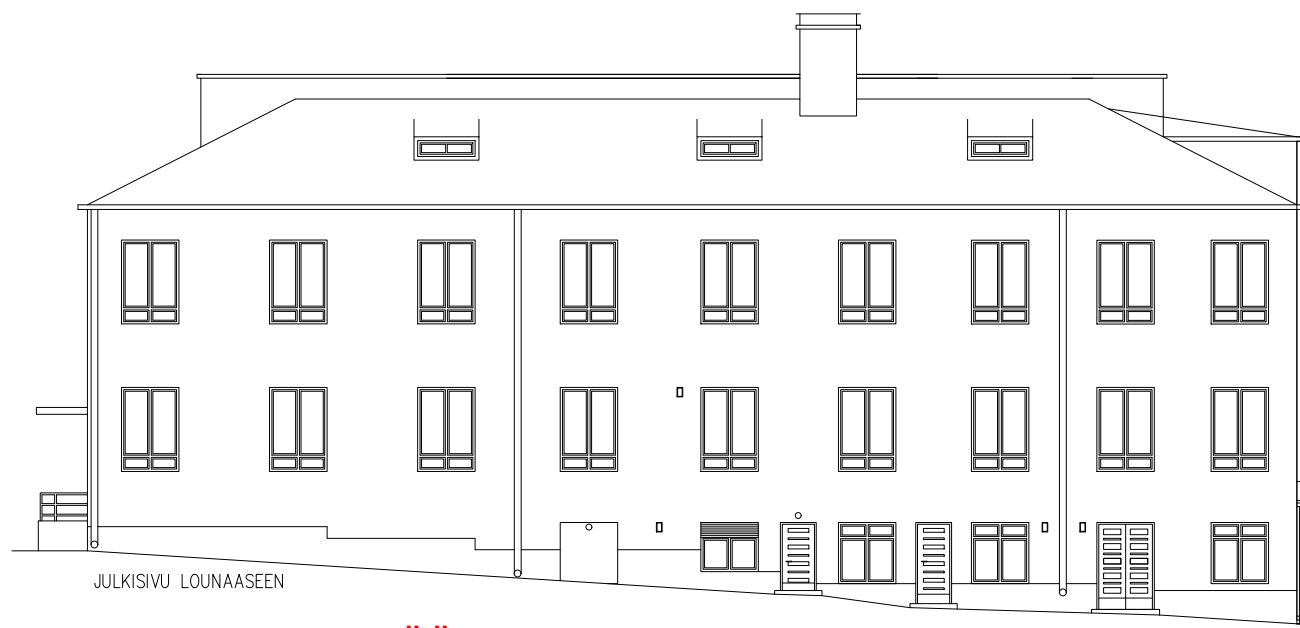
### RAKENNUS 1, PÄÄRAKENNUS

- kate uusitaan
- ulko-ovet ja ikkunat kunnostetaan ja korjataan
- rappauskorjaus
- katokset korjataan
- pellitykset uusitaan

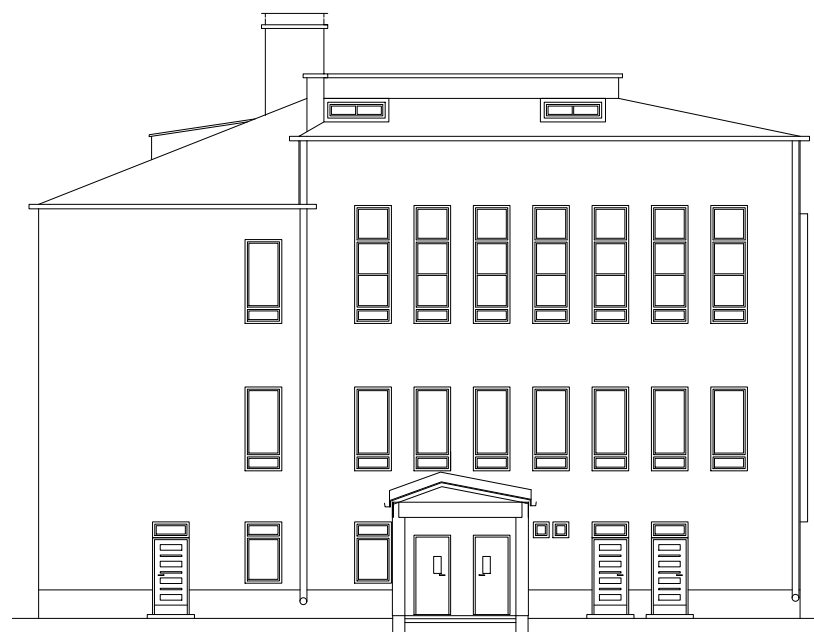
JULKISIVU KAAKKOON

### RAKENNUS 1, PÄÄRAKENNUKSEN 90-LUVUN LAAJENNUSOSA

- ulko-ovet ja ikkunat, huoltokäsittelyt ja tiivistykset
- sisääkäyntikatoksiin huoltokäsittelyt
