# TARVESELVITYS- HANKESUUNNITELMA PERUSPARANNUS

## MYYRMÄEN TOIMINTAKESKUS SOLKIKUJA 8B

**21.6.2022**

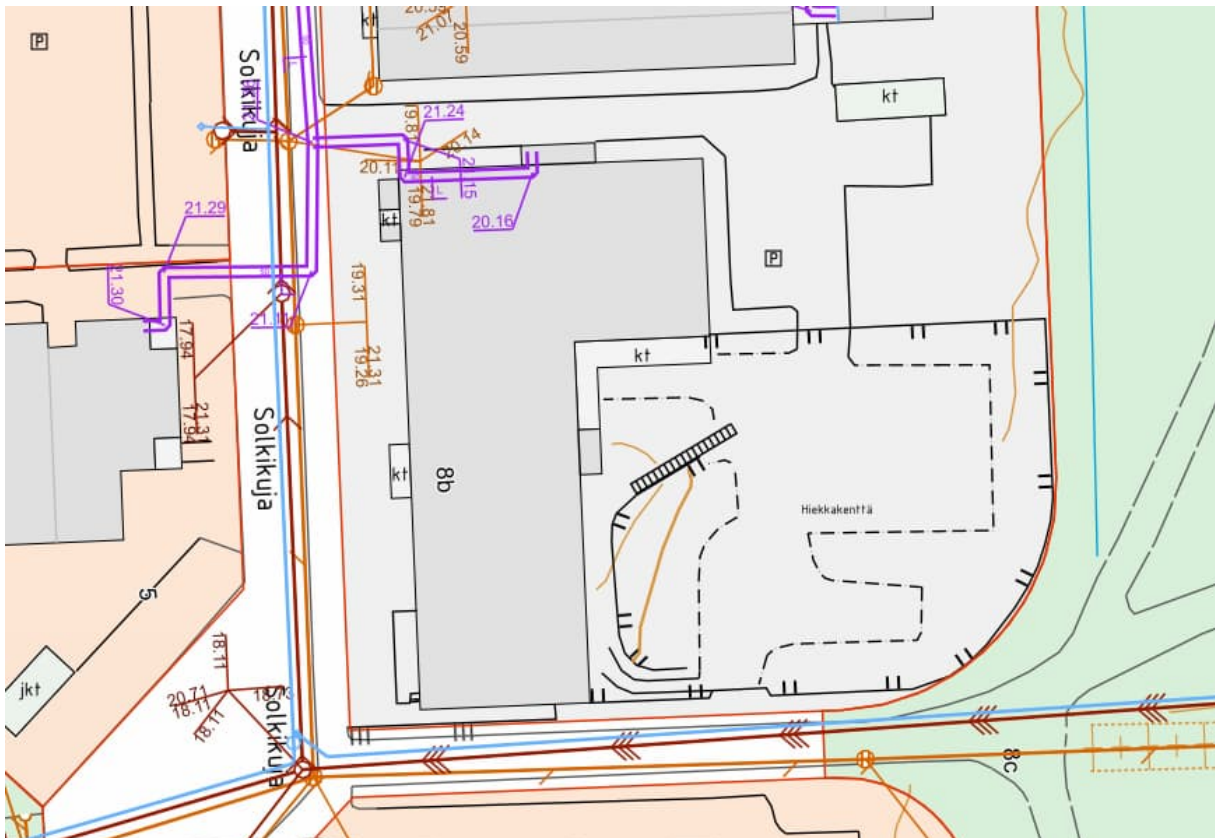
Nykyisin rakennus lämpenee kaukolämmöllä, joka on todennäköisesti vuodelta 1988 ja on jo ohittanut teknisen käyttöikänsä (20-30 vuotta). Lämmönjakokeskus sijaitsee rakennuksen 1. kerroksessa teknisessä tilassa, johon oma sisäänkäynti ulkoa. Alueen johtokartta on esitetty alla.

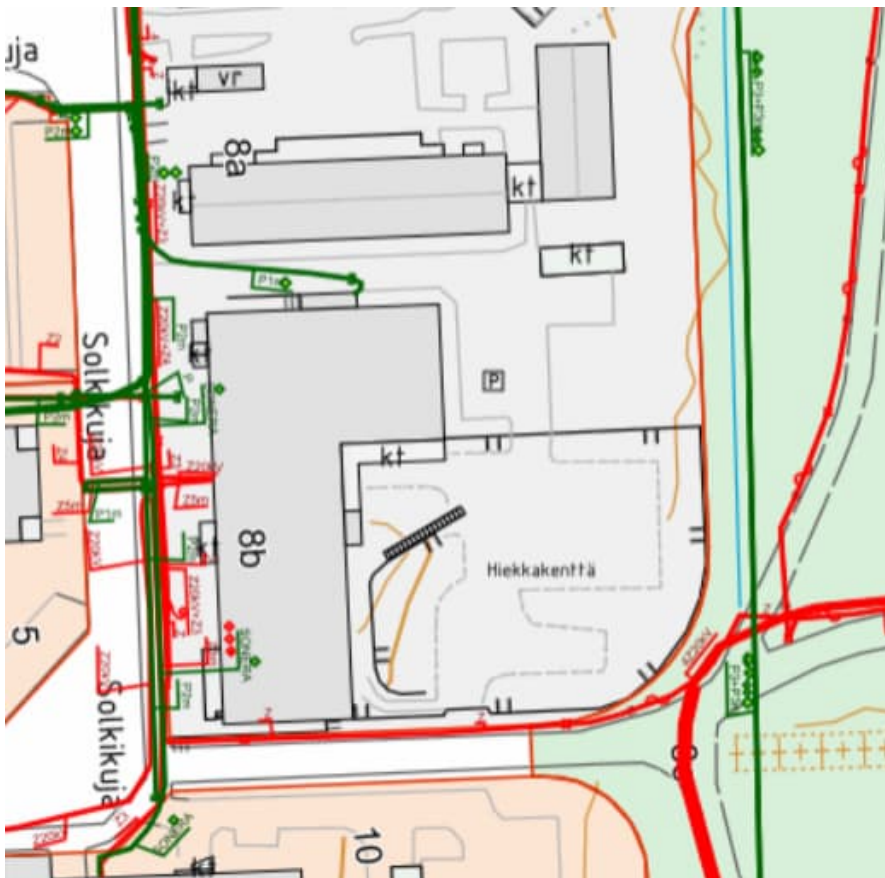
Rakennus liitetään sähkölaitoksen pienjännitejakeluverkkoon nykyisen säilytettävän liittymän kautta ja teleoperaattorin tietoliikenneverkkoon valokuidulla. Kiinteistöautomaatio liitetään Vantaan kaupungin kaukovalvontajärjestelmään. Videovalvonta liitetään Vantaan kaupungin videovalvontaverkkoon.

Piha-alueiden valaistus rakennuksen lähialueella on toteutettu seiniin ja katoksiin asennettavilla valaisimilla ja pihalla pylväisvalaisimilla, valaisimet uusitaan. Valaisimien tulee olla ilkeävaltaa kestävää rakennetta.
