# 1 Johdanto

## 1.1 Työn taustaa ja tavoitteet

Kirkkonkylänkosken pato sijaitsee Keravanjoessa Helsingin pitäjän Kirkkonkylän eteläpuolella. Nykyinen Kirkkonkylänkosken pato on rakennettu 1840-luvulla. Patoa on kunnostettu 2000-luvun alussa ja kalatie rakennettu 1990-luvulla, mutta kalat eivät aina löydä kalatien suulle, vaan hyppivät osin päin patoa.

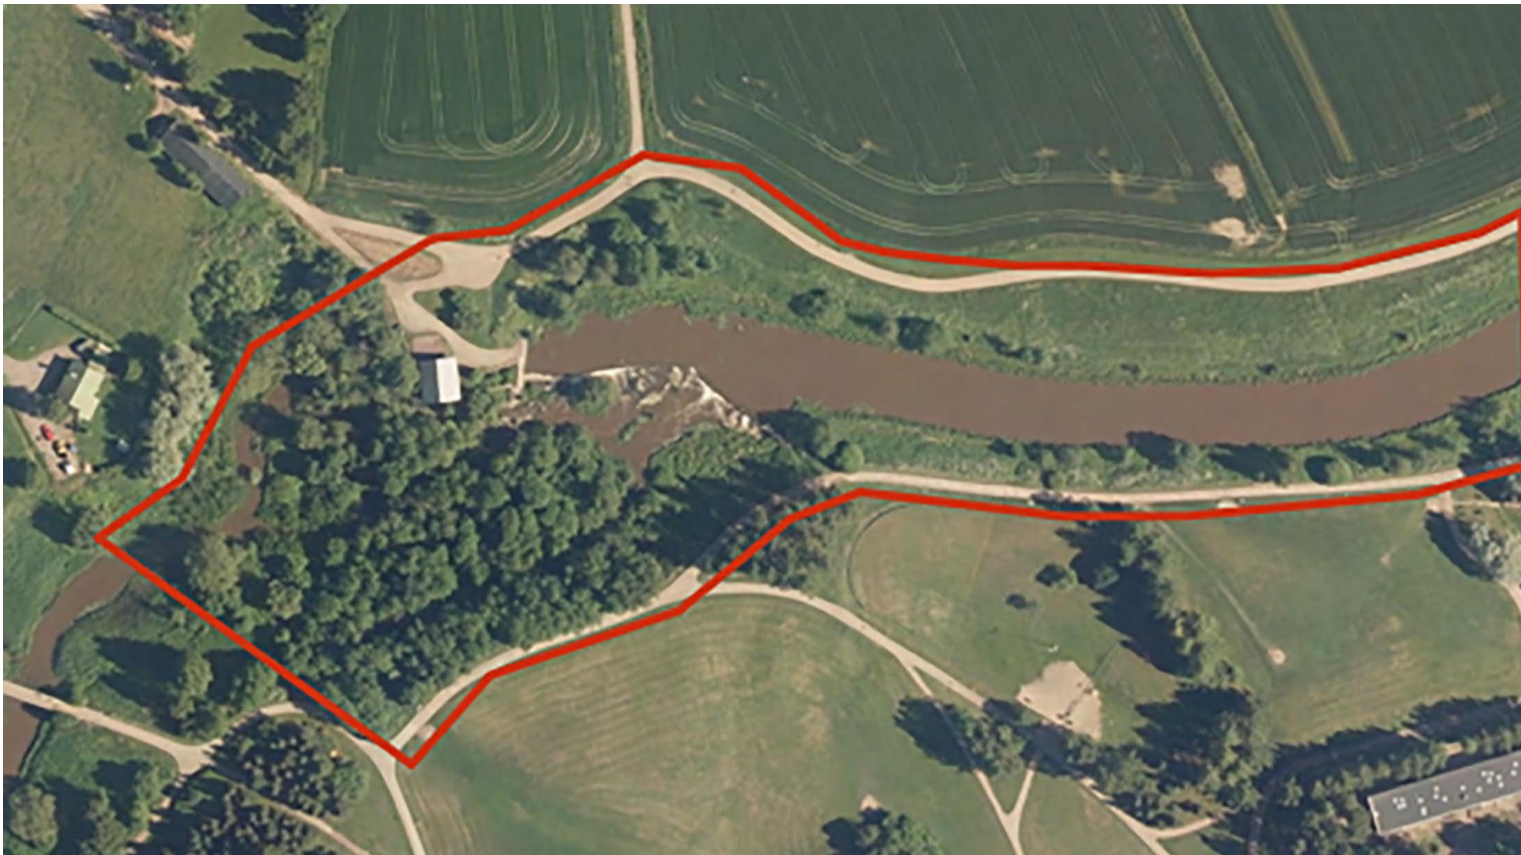
Kuva 2. Suunnittelukohde ja tarkastelualueen raja (Vantaan karttapalvelu).

Suunnittelualue on sijoittunut pääasiassa padon välittömään läheisyyteen ylä- ja alavirran puolelle. Lisäksi vaihtoehtojen vaikutuksia ja maisemallisia lähtökohtia ja ideoita on tarkasteltu laajemmin ranta-alueille ja ylävirran suuntaan. Vantaan ja Helsingin kaupunkien raja kulkee jokiuoman keskellä.

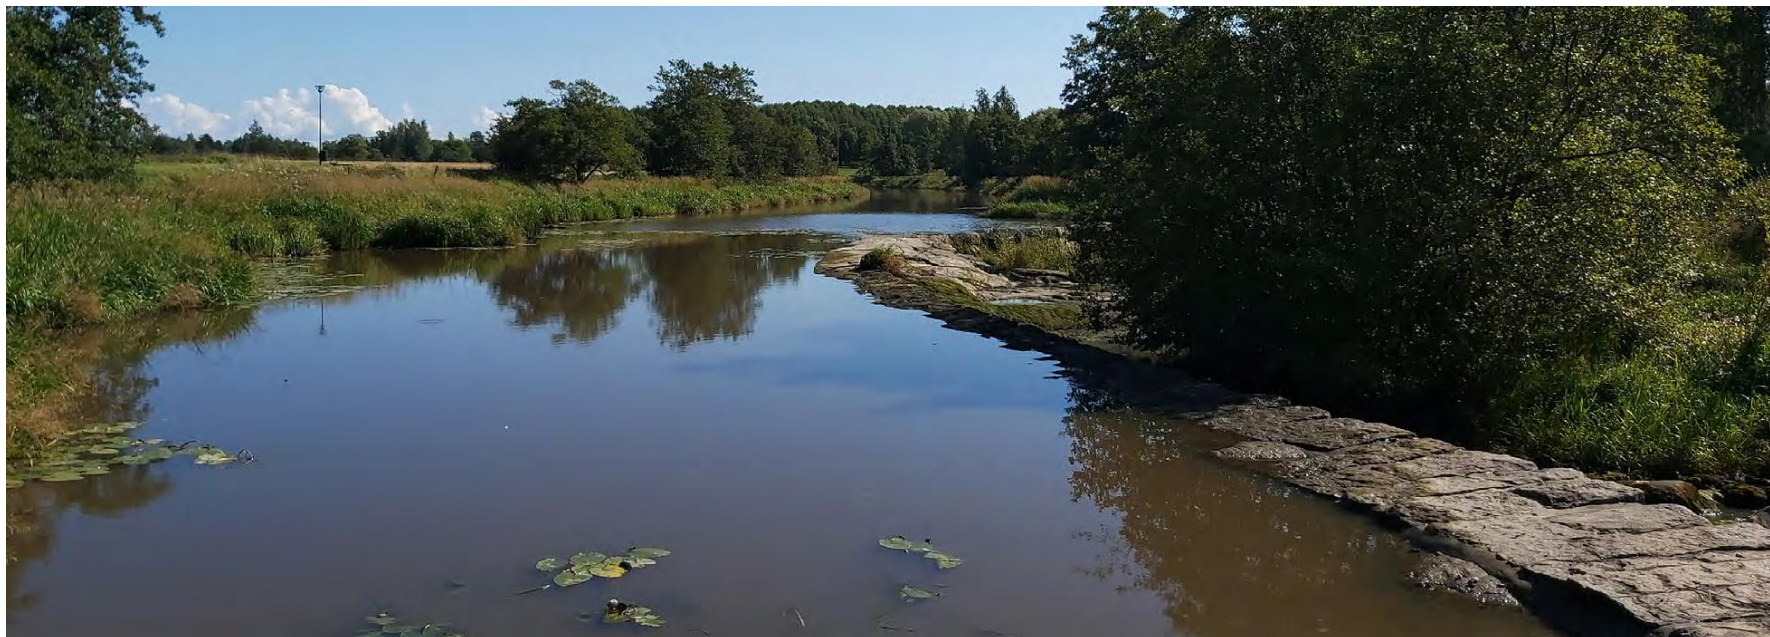
Kuva 18. Pato Vantaan puolelta.

Nykyinen pato on arviolta rakennettu 1840-luvulla. Pato on rakennettu pääasiassa lohkotuista graniittikivistä, mutta rakenteessa on käytetty osittain myös luonnonkiviä ja sekakokoisia lohkokiviä ainakin alemmissa tukirakenteissa. Pato liittyy eteläisen rannan rantapenkereeseen korotetun, kivirakenteisen ranta-arkkupadon välityksellä. Maatuki liittyy uoman puolella matalampaan eteläiseen patohaaraan ja yhtymäkohdassa sijaitsee betonirakenteisen kalaportaan settiurilla varustettu kalojen nousuaaukokanava. Kiviarkkupato on perustettu todennäköisimmin kokonaan kalliopinnalle. Kalaporras on rakennettu 1988.

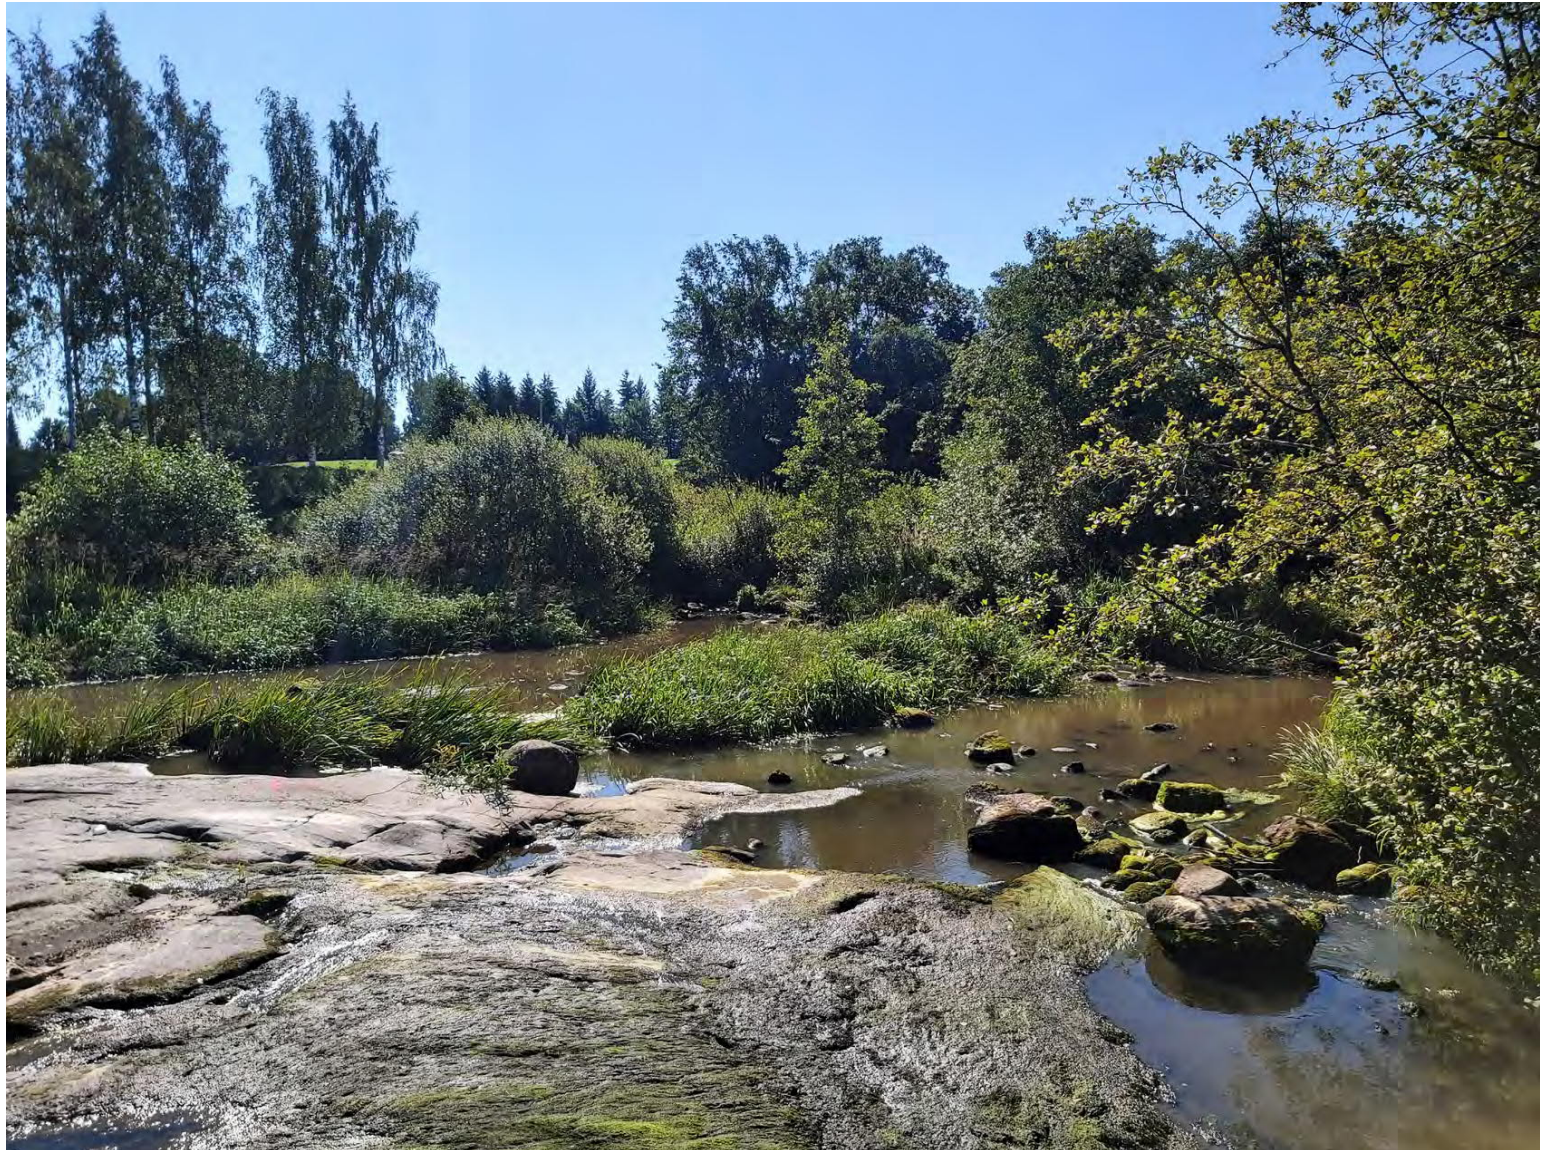
Kuva 19. Padon alapuolinen koskialue

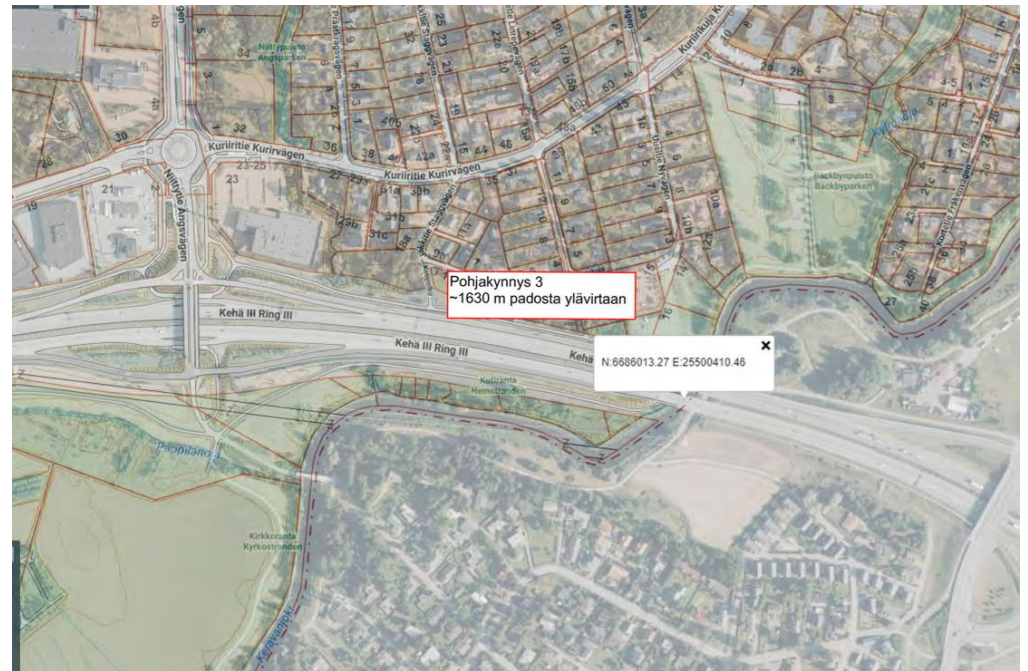
Kuva 21. Kynnysten paikat kartalla. (Vantaan karttapalvelu)

Kesällä 2020 tehtyjen luotausten perusteella Kirkkonylänkosken padosta ylävirtaan n. neljän kilometrin matkalla on neljä kynnysrakennetta. Ensimmäinen sijaitsee n. 680 metriä padosta ylävirtaan, toinen n. 1230 m padosta ylävirtaan (Kehä III:n kupeessa eteläpuolella, kolmas Kehä III:n kohdalla n. 1630 m padosta ylävirtaan ja neljäs 2330 m padosta ylävirtaan (Vieritolan koulun kohdalla).

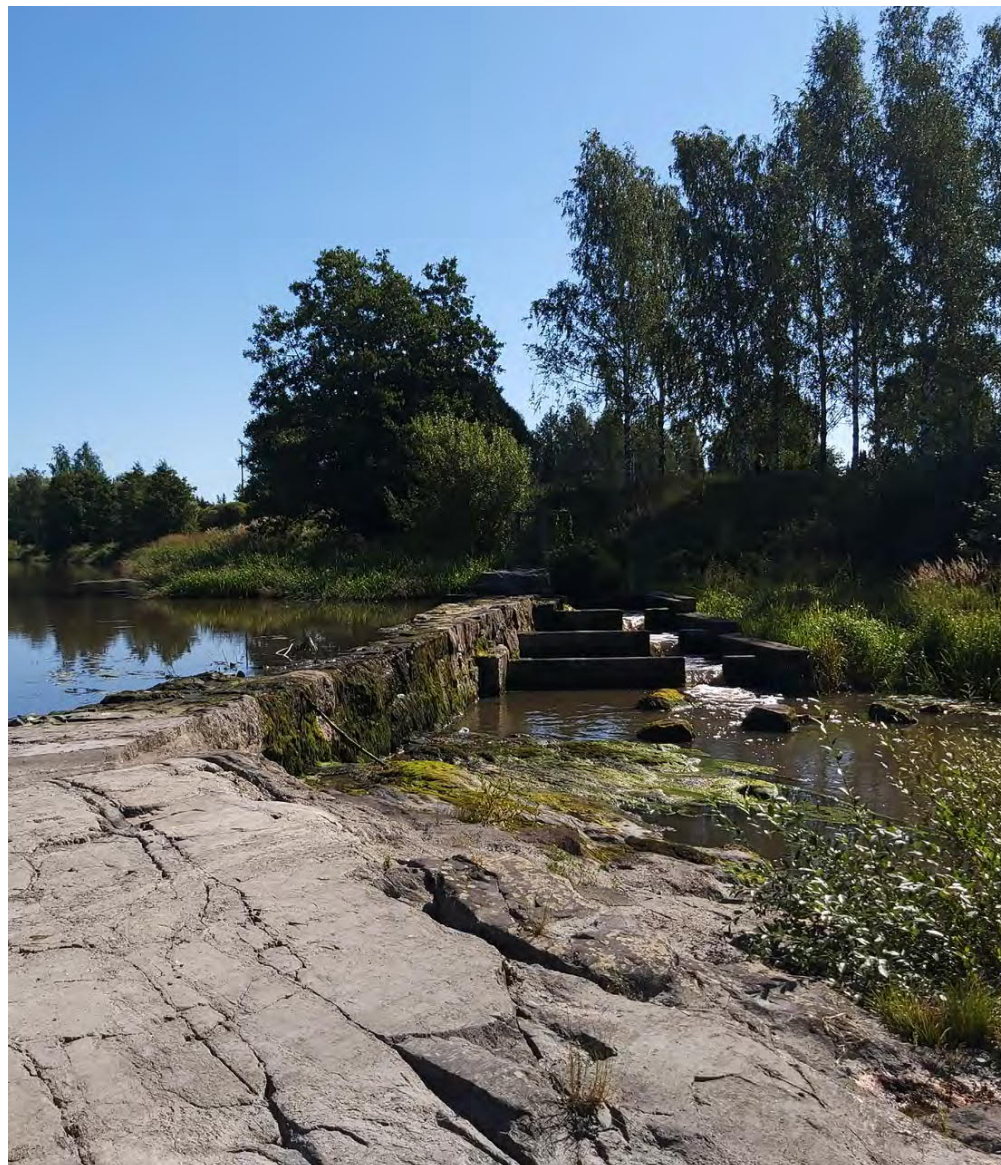
Kuva 22. Nykyinen kalaportas Helsingin puolella.

Patoa kalateineen pidetään kuitenkin meritaimenen vaellusta hidastavana ja kaloille mahdollisesti vaurioita tuottavana esteenä. Kalatie voi myös tukkeutua helposti jokiveden mukana kulkeutuvan roskan jäädessä siihen jumiin, jolloin kalojen kulku sitä kautta estyy. Monet taimenet jäävät kute- maan padon alapuoliseen Kirkkonylänkoskeen.

Siika ei tällä hetkellä pysty nousemaan Keravanjokeen, mutta Helsingin kaupunki on käynnistämässä vuonna 2022 Vanhan- kaupunkinkosken itähaaran kunnostuksen, jonka yhtenä tavoitteena on mahdollistaa siian nousu Vantaanjoen vesistöön. Kirkkonylänkosken kalaportaan soveltuvuudesta siian nousulle ei ole tietoa, mutta pato saattaa muodostaa siialle nousuesteen kalaportaasta huolimatta.

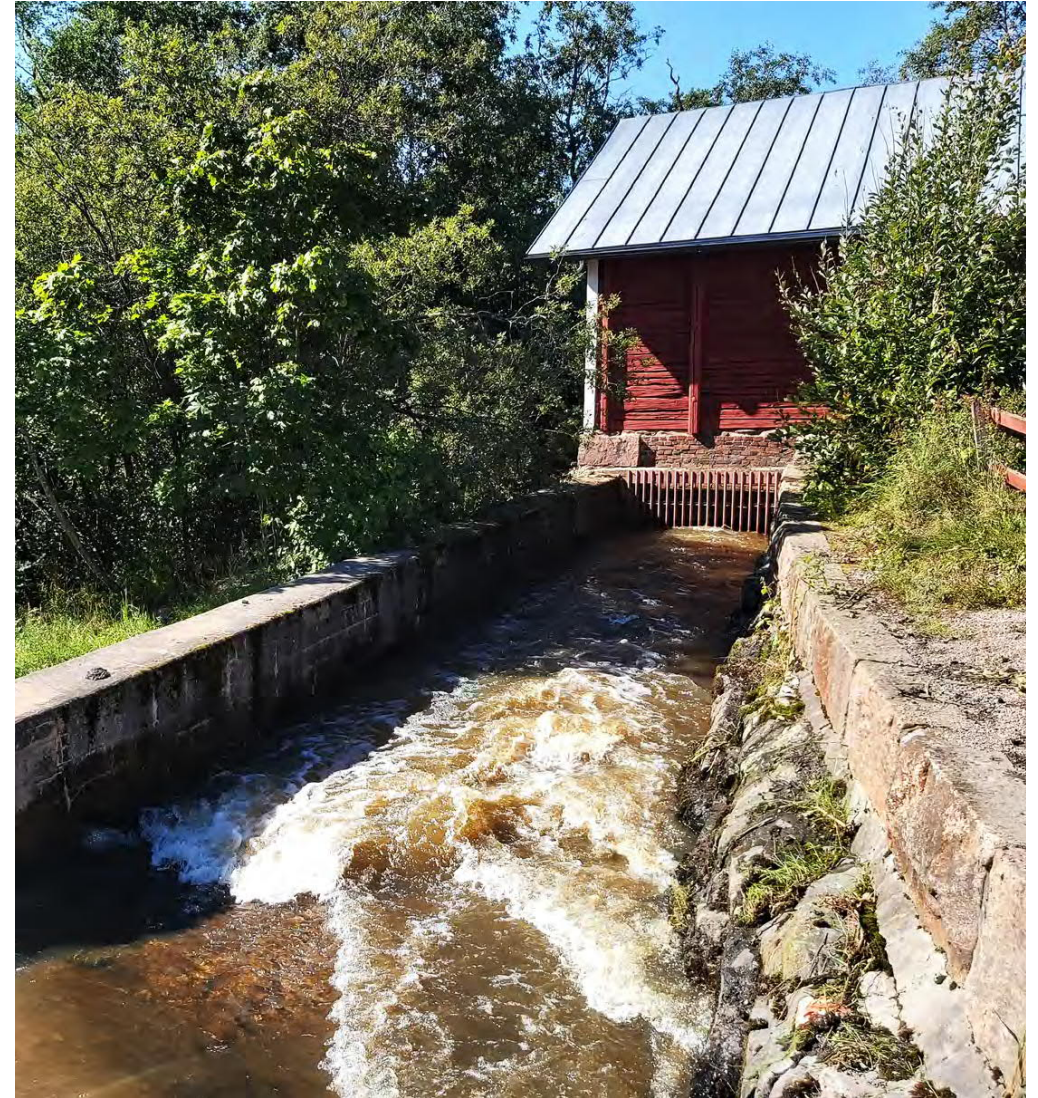
Kuva 31. Myllyränni.

Myllyränni nykyisellään saattaa muodostaa tapaturmariskin pudotuskorkeuden ja vajavaisten kaiteiden takia. Rakennetta tulisi muuttaa turvallisemmaksi, mutta se voi myös tarjota jatkossa enemmän tilaa alueen virkistyskäyttöön hyvin toteutettuna. Myllyränni tulisi säilyttää avoimena rakenteena, jotta sen toimintaperiaatteen voi jatkossakin ymmärtää (historiallinen, opetuksellinen arvo). Rännin kattaminen esim. metalliritilällä tai vastaavalla ”läpinäkyvällä” rakenteella on kuitenkin hyväksyttävä ratkaisu.

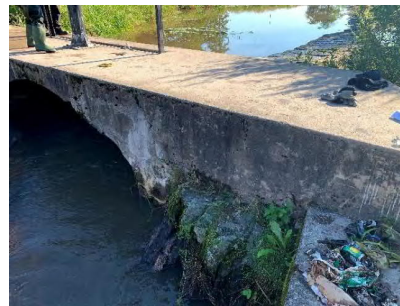
Kuva 2. Varsinainen patorakenne on teräsbetonia

Myllyrännin sekä varsinaisen padon betonirakenteet ovat oletettavasti n. 1950-luvulta. Aistinvaraisesti ei voida kuitenkaan havaita kuin pitkälle edennyt vaurioituminen. Rakenteiden tarkemman kunnon selvittämiseksi suositellaan otettavaksi poralierionäytteitä betonin mikrorakennetutkimusta varten erillisen tutkimussuunnitelman mukaan, mikäli rakenteet aiotaan säilyttää.

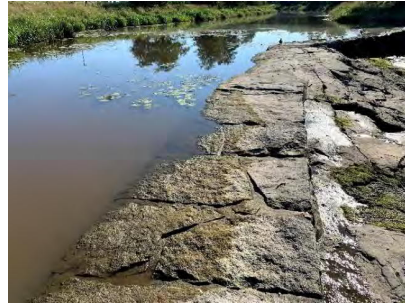
Kuva 3. Ylivuotopadon luonnonkivirakenteita

Kohdekäynnin perusteella luonnonkivistä rakennetut rakenteet (ylivuotopato) ovat paikallaan eikä niiden vaurioitumista ole syytä epäillä. Kivien kuntoa suositellaan seurattavaksi esimerkiksi vuoden välein ja mikäli niissä havaitaan silminnähden vaurioita tai siirtymistä, tutkitaan niitä erillisen suunnitelman pohjalta. Kalatien ja Helsingin puoleisen rantapenkan välillä on havaittavissa pientä läpivuotoa patorakenteessa. Pato tulee kunnostaa tarvittavilta osin aluetta rakennettaessa.

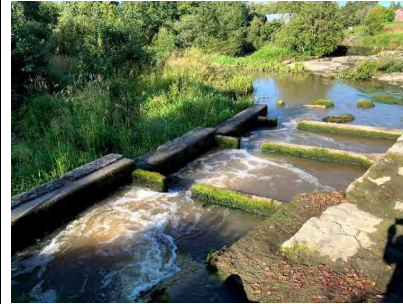
Kuva 4. Betonirakenteinen kalaporras
