# KULOMÄEN OPETUSPISTE

(MIERUMÄEN KOULUN METSON OPETUSPISTE)

**OPETUSSUUNNITELMAN JA PEDAGOGISEN  
SUUNNITELMAN MUKAISET TILAMUUTOS- JA  
PERUSKORJAUSTYÖT**

Hankesuunnitelma 1.3.2021

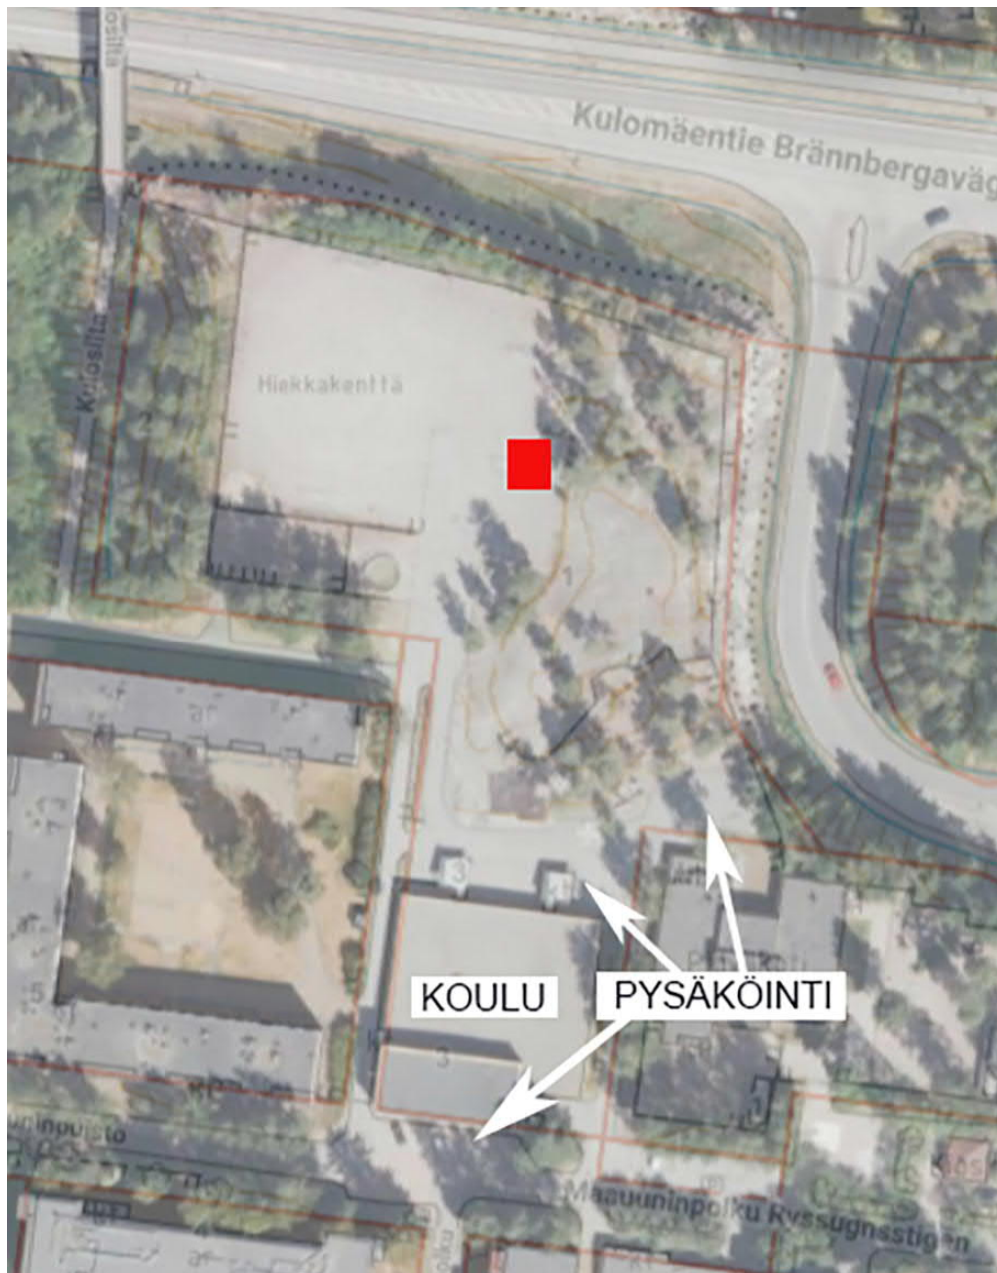
*Koulun nykyiset pysäköintipaikat sijaitsevat hajautetusti koulun tontilla. Pysäköintiä voidaan lisätä järjestelemällä ja hieman laajentamalla itäistä pysäköintialuetta. Hiekkakentän laidalle rakennetaan pieni ulkovälinevarasto (punainen merkki kuvassa).*

Koulun pysäköintipaikkoja voidaan lisätä pari järjestelemällä niitä uusiksi. Tarkoitus on lopettaa satunnainen pysäköinti koulurakennuksen sisäänkäynnin läheisyydessä ja ohjata pysäköinti itäiselle pysäköintialueelle.
