# 002436 SUOPURSUNTIE

## HIEKKAHARJU

#### Asemakaavatyön yhteydessä tehtyjen selvitysten tiivistelmä

Suopursuntie 12 rakennusperintökohteen Rakennushistoriaselvitys, Korjaustarveselvitys ja sen jatkotutkimus, kaava-alueen Ympäristöriskikatselmus sekä johtopäätökset kaavaratkaisuun

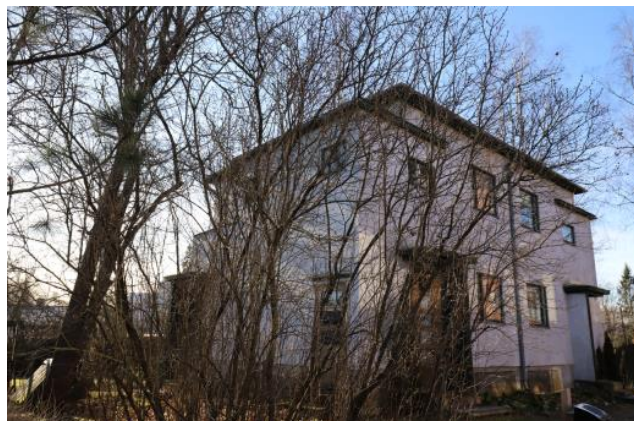
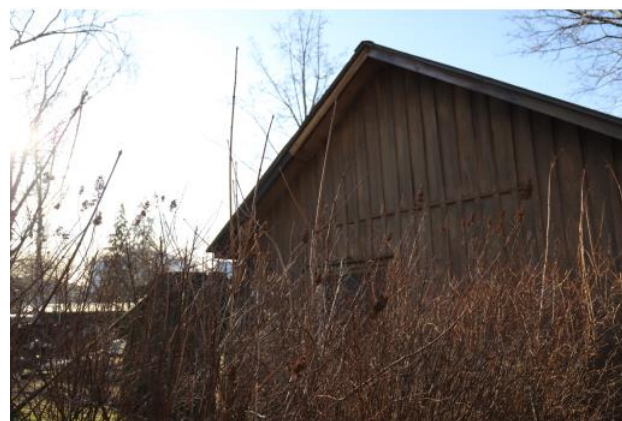
*Kuvat: Kansanfunkista edustava asuinrakennus ja pihasauna sekä tontin kasvillisuutta, kuvaotteet selvityksestä.*

**Puutarha** avautuu kaakkoon, etelään ja lounaaseen. Tontti on alun perin ollut erimallinen. Tontilla on vanhaa kasvillisuutta. Piharakennus on puurakenteinen sauna ja hyvin huonossa kunnossa, osin romahtanut.
