# TARVESELVITYS- HANKESUUNNITELMA

## HAKUNILAN LISÄOPPIMISTILAT (RAJAKYLÄN KOULUN ASUNTOLA) PERUSKORJAUS JA TILAMUUTOSHANKE

Latukuja 1, 01280 Vantaa

20.9.2022

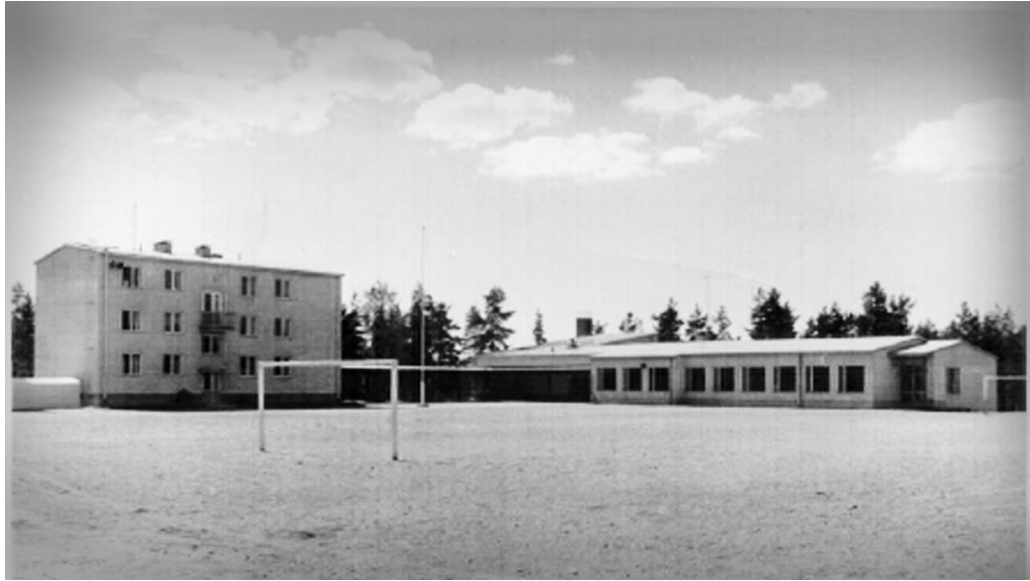
Toivo Löyskä piirsi Rajakylän kansakoulun vuonna 1956. Koulu on rakennettu rinteeseen. Yläpihalle antava pohjoissiipi on yksikerroksinen. Eteläpäästä erottuu hieman korkeampi siipi- ja juhlasaliosa, jonka julkisivu etelään on kaksikerroksinen. Koulun lisäksi rakennuksessa toimii neuvola. Julkisivu on rapattu ajalle tyypilliseen tapaan ja toinen aikakauden tunnusmerkki on hammastettu betoni valettu sokkeli, joka on nykyisin maalattu harmaaksi. Vesikatto on perinteinen harjakatto, joka jatkuu pulpettikattona juhlasaliosassa. Ulko-ovet ovat alkuperäiset. Koulurakennus on kytketty alkuperäisellä puurakenteisella avokatoksella niin ikään Löyskän suunnittelemaan kolmikerroksiseen asuinkerrostaloon, joka toimii (on toiminut) opettajien asuntolana. Samat materiaalit ja elementit kuin koulurakennuksessa toistuvat asuinkerrostalossa, jonka harjakatto on jätetty lähes räystäättömäksi, ajalle tyypillisesti. (lähde: Riksmän, kouluinventointi, 2016).

Rakennukset ovat Vantaan kouluinventoinnin mukaan kulttuurihistoriallisesti merkittävä R2 ja suojeltu asemakaavassa.
