# TARVESELVITYS JA HANKESUUNNITELMA

## HÅKANSBÖLEN KARTANO, PÄÄRAKENNUKSEN PERUSKORJAUS

Vantaan kaupunki  
Kaupunkiympäristö / Kiinteistöt ja tilat /  
Toimitilajohtaminen / Hankevalmistelu  
03.03.2023 Rakennuttaja-arkkitehti / Ann-Mari Ståhlberg

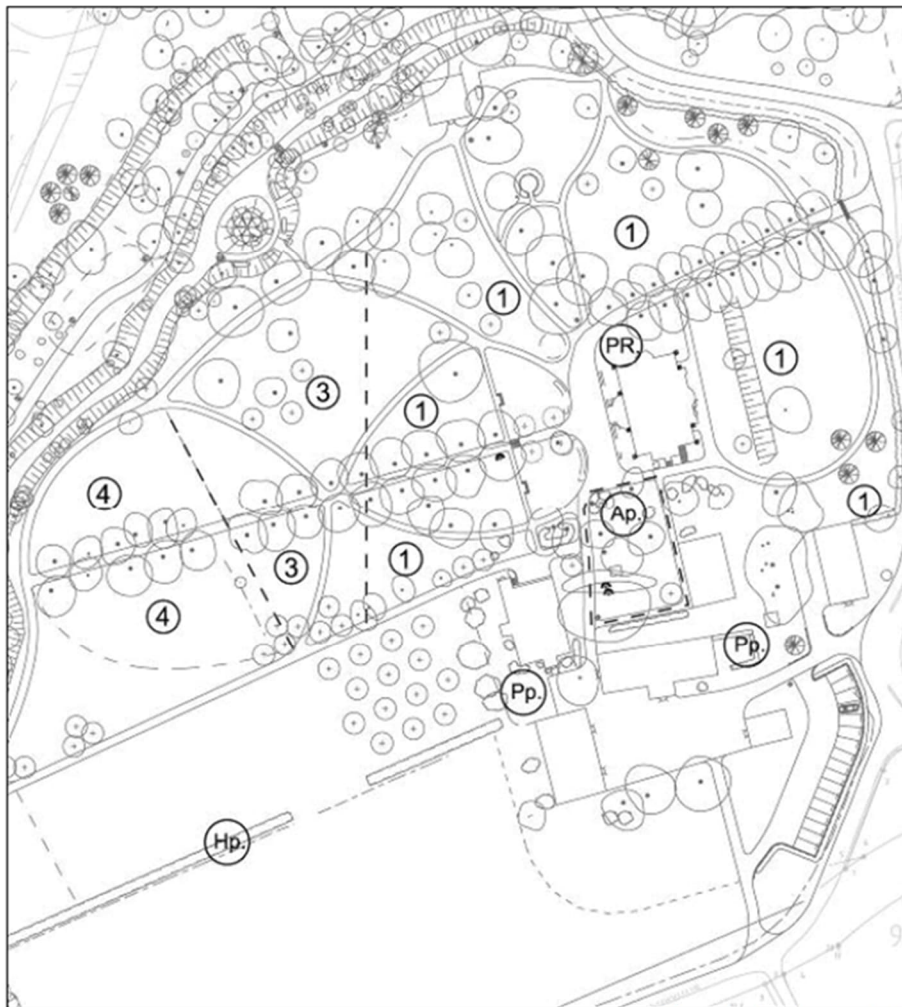
*Nurmialueiden jako osa-alueiksi*

Kasvualustojen kuvaus on laadittu 6.9.2007 tehdyn maanäytteiden oton yhteydessä ja nurmialueiden jako osa-alueiksi on merkitty kartanopuiston suunnittelukartalle (liitteenä).
