# VANTAAN AMMATTIOPISTO VARIA

## HIEKKAHARJUN TOIMIPISTE

Muutos- ja korjaustöiden yhdistetty tarveselvitys ja hankesuunnitelma 24.9.2021  
[Päivitetty hankesuunnitelman osalta 8.1.2026](#)

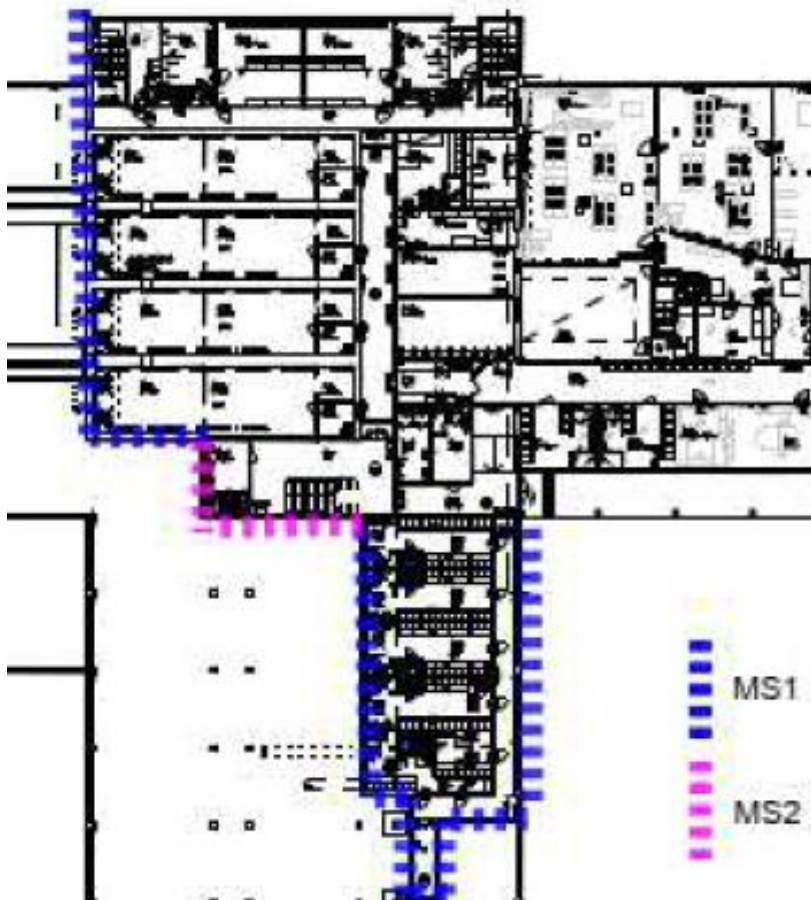
**Kuva 1:** Kuntotutkimuksen 7.4.2021 mukainen A-osan MS1 ja MS2 tyyppien sijainti

A-osan maanvastaisten seinien rakennetyyppi MS1 on rakennusfysikaalisesti toimimaton, huonosti eristetty sekä sisäilman laatua heikentävällä lämmön- ja kosteudeneristeellä varustettu. Muurin sisäpuoliset rakennekerrokset tulee poistaa ja rakentaa tilalle kosteusteknisesti toimiva ja paremmin lämmöneristetty rakenne. Ulkopuolelle lisätään patolevyjärjestelmä, lisälämmöneristys ja salaojajärjestelmä pystysalaojavyöhykkeineen.

Rakennetyyppi MS2 sokkelirakenteen eriste on ohuehko, mutta rakenteen osalta ei ole raportoitu sisäilma- tai kosteushaittoja. Tämän rakenteen osalta riittää ulkopuolinen kuivatus ja lisälämmöneristäminen.

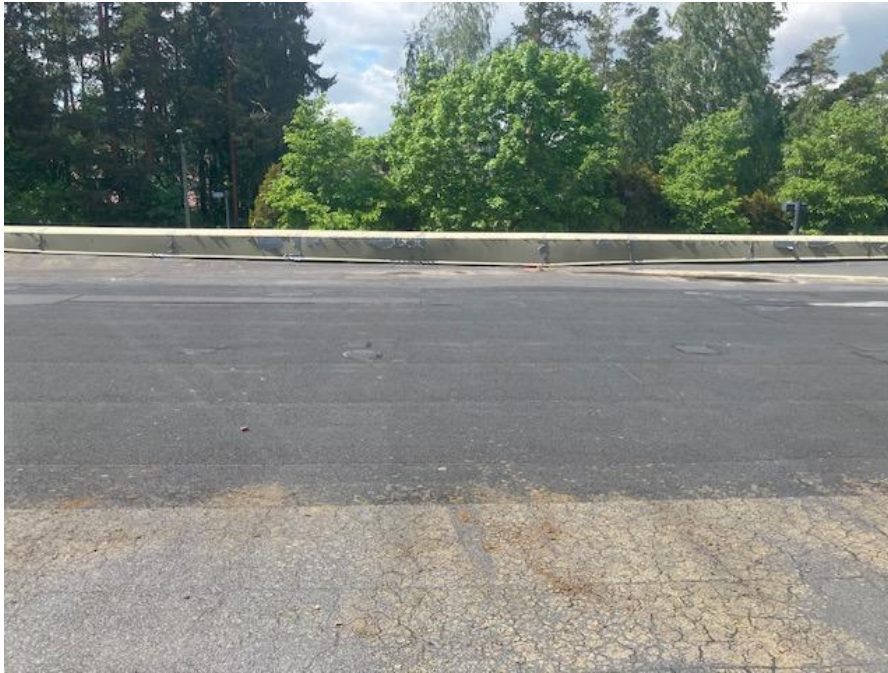
*piirteitä. Vedet johdetaan jatkossa sisäpuolisiin kattokaivoihin ja rakennetyyppi vaihdetaan alipainetuuletuksi kermikatteella varustetuksi villakatoksi.*

**Kuva 10:** A-osan vesikatto

A-osan tasakatto uusitaan alipainetuulettimin tuuletetuksi tasakattorakenteeksi ja katon eristävyys nostetaan U-arvoon 0,09 W/m<sup>2</sup>K korjaussuunnitelman mukaan.

- *Uusitaan katto suojeltua arkkitehtuuria palauttaen.*
- *Lisätään kattokaivoja.*
- *Lisätään kattokaivoihin saattolämmitykset.*
- *Uusitaan katon kallistukset.*
- *Parannetaan katon lämmöneristävyyttä.*
