**VALVONTAKÄYNTI, EPÄSIISTI ULKOVARASTOINTI, KIINTEISTÖN 92-81- [REDACTED]  
TILANNE**

Aika: 9.10.2025

Paikka: [REDACTED], Kiinteistö 92-81- [REDACTED]

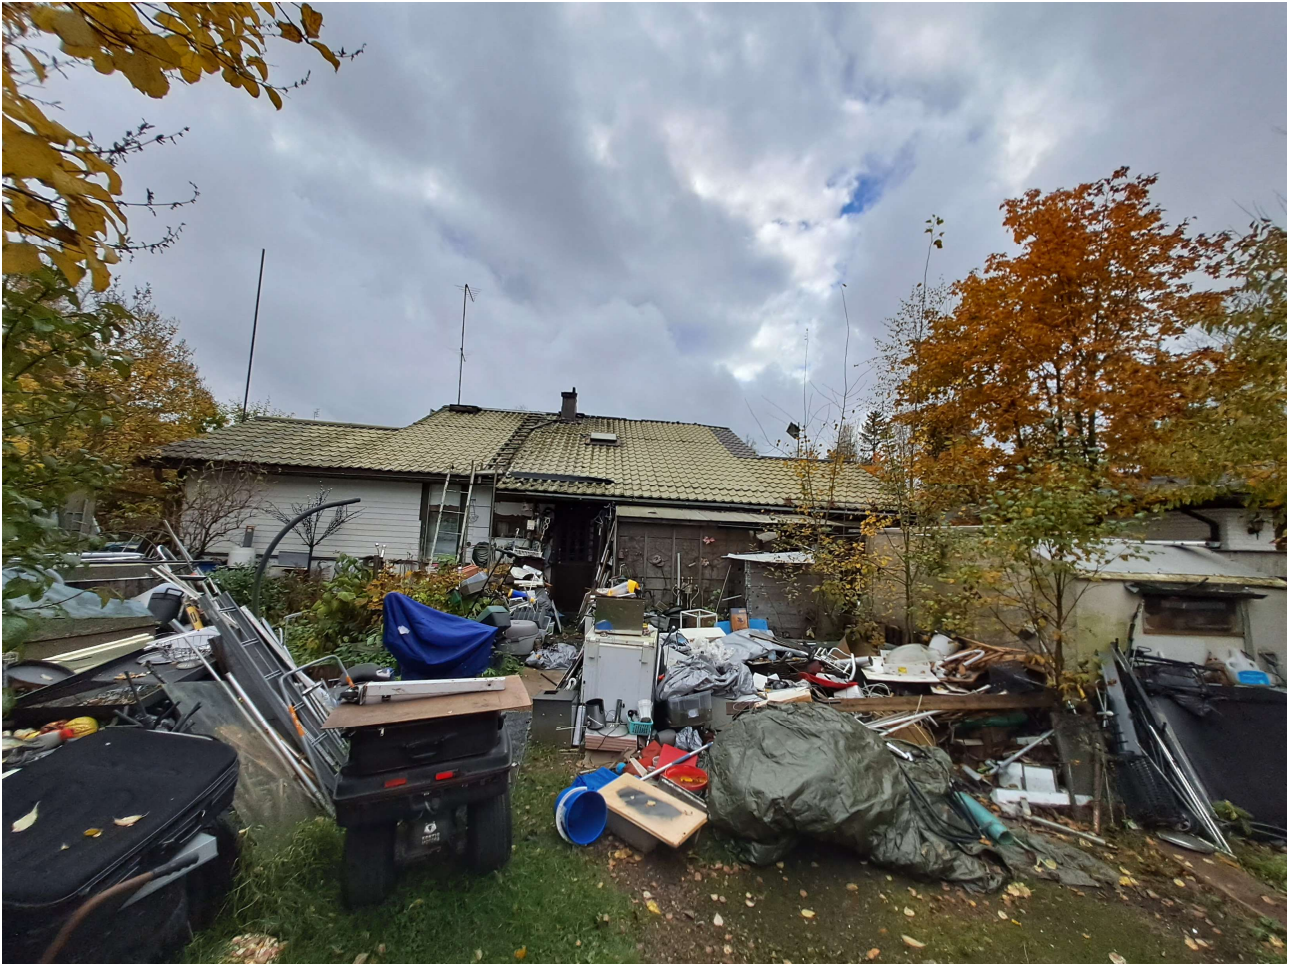
Kuva 1

Kiinteistö on edelleen erittäin epäsiisti. Kiinteistöllä säilytetään ulkovarastoinnissa mm. kodinkoneita, rakennusmateriaaleja kuten puu- ja metallitavaraa, peitettyjä ja peittämättömiä nippuja sekalaista tavaraa ja irtaimistoa (kuvat liite).
